## 第2章 天井絵画の修復

## 第1節 天井絵画修復概要

### 1. 天井絵画修復概要

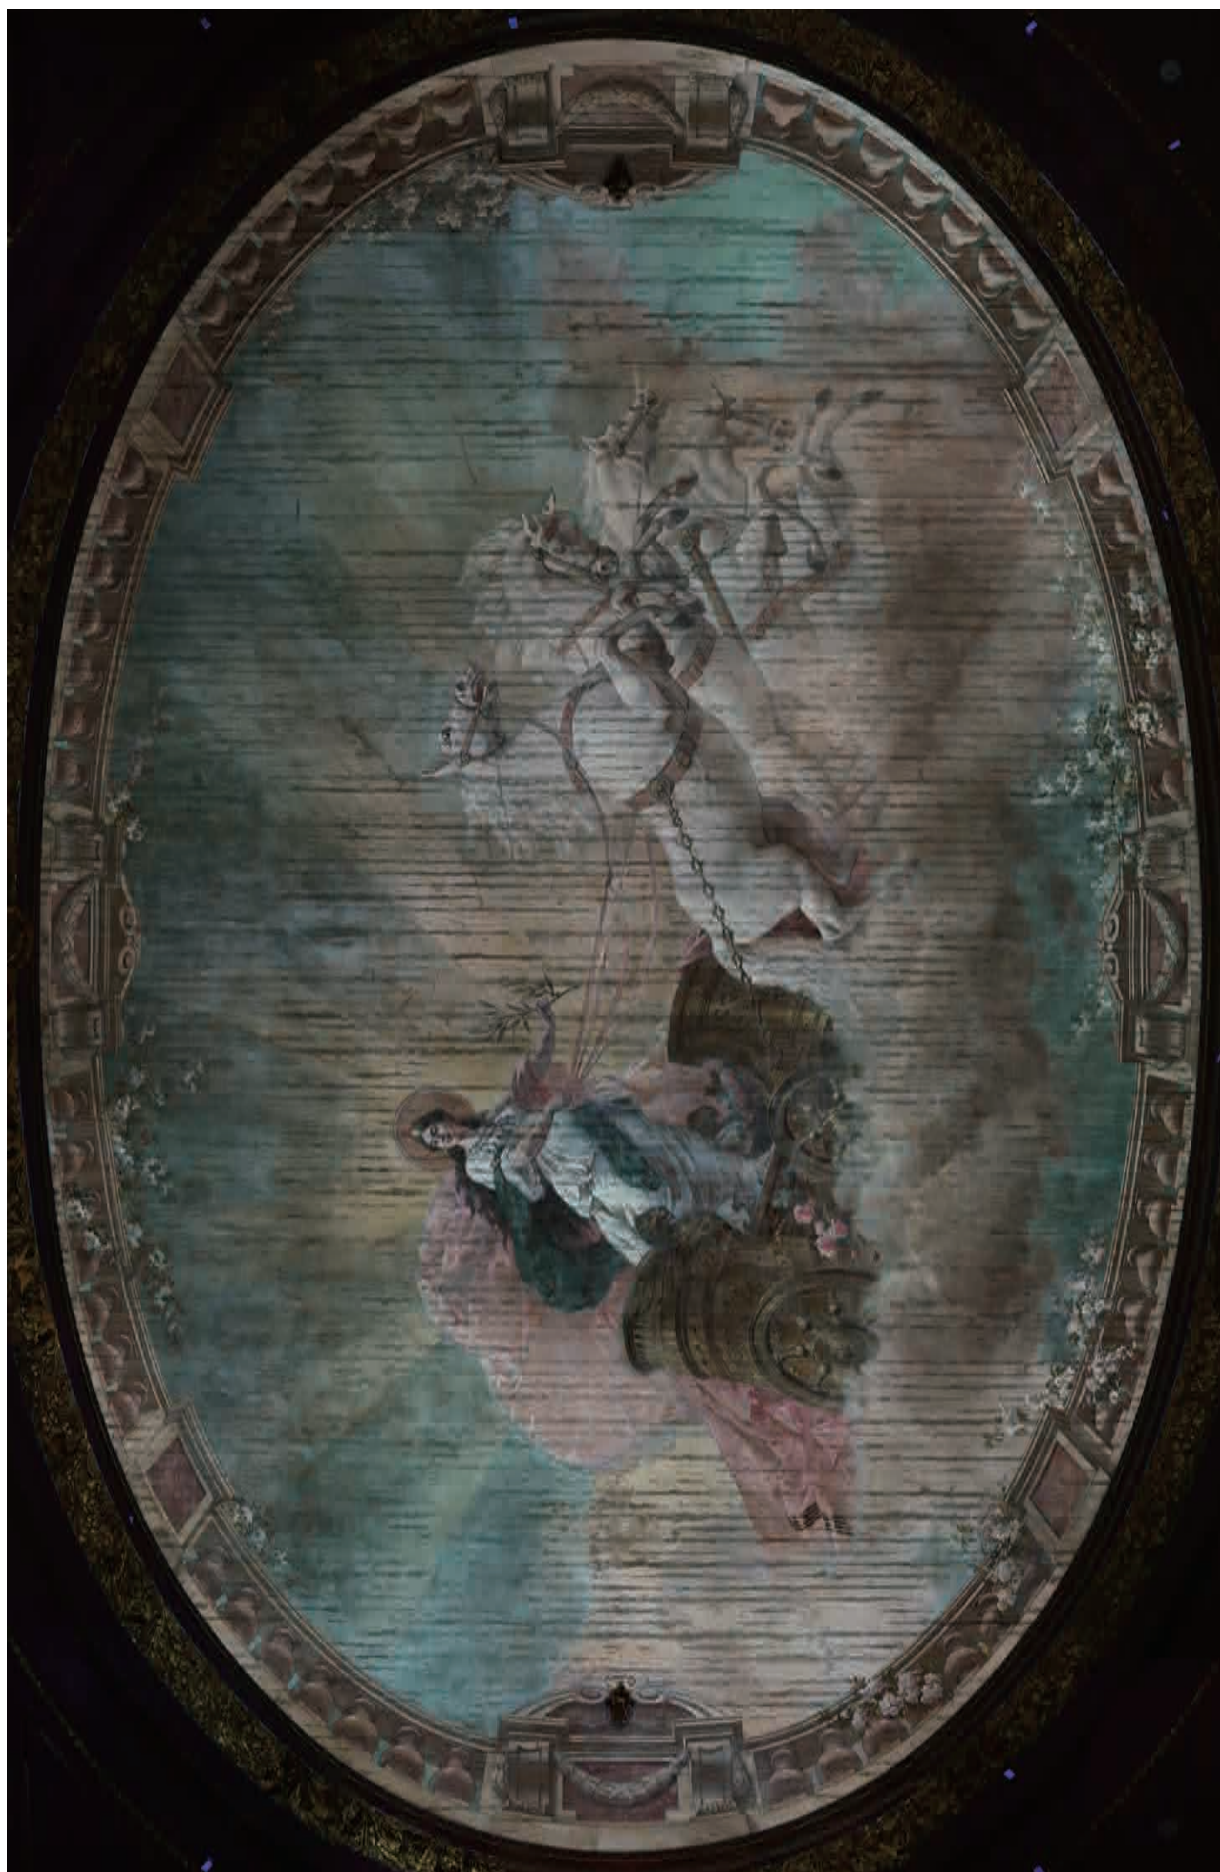
旧補彩部分は暗く反応するため、特に画面に施された補彩の範囲を明確に確認することができる。今回の修復では、昭和の修復処置を確認するために重要な画像となる。

図 2-2-23 天井絵画全図 修復前 紫外線蛍光写真 暗く見えている部分が旧修復による補彩箇所

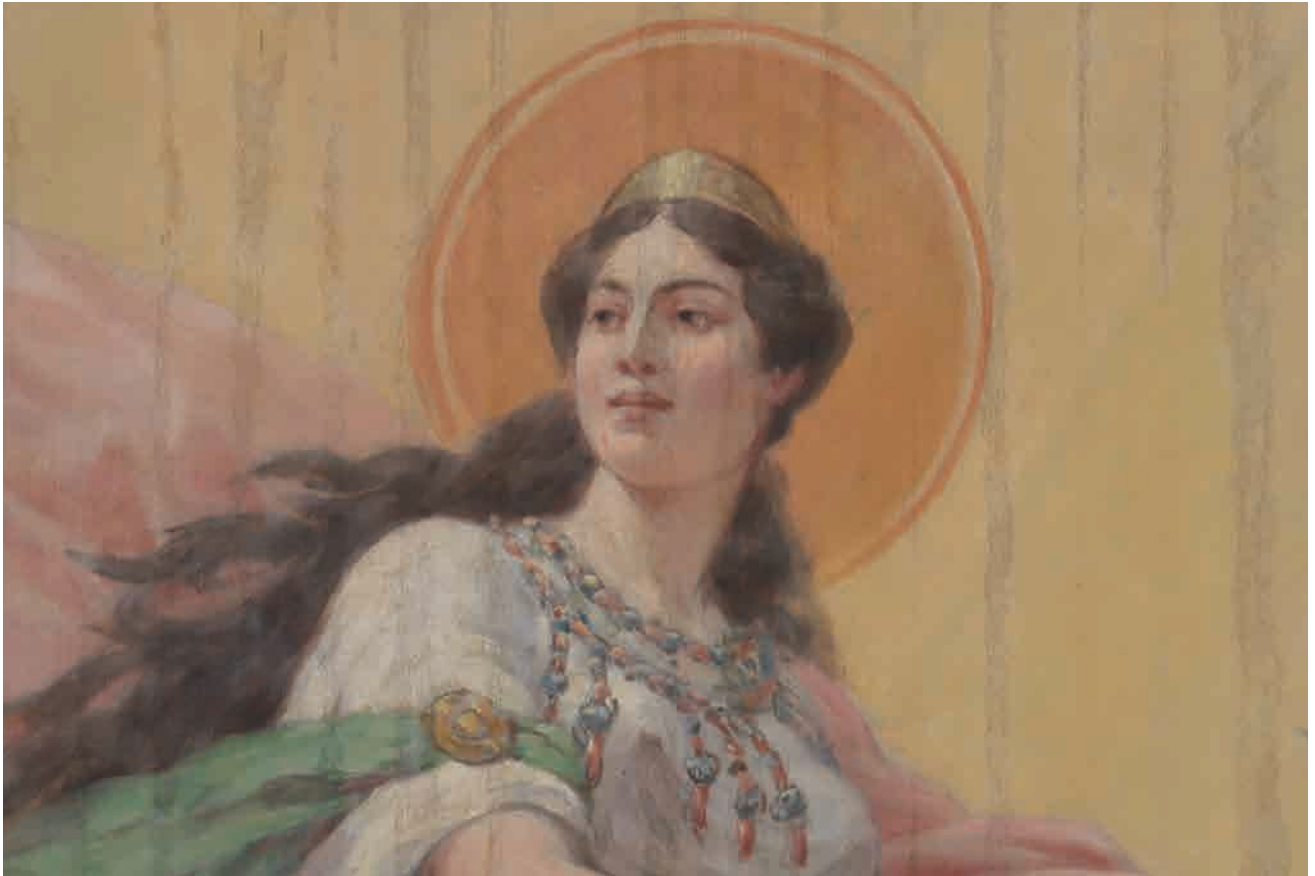
図 2-2-24 天井絵画（6C）修復前 通常光写真  
木摺の間に絵具層の亀裂が生じている。

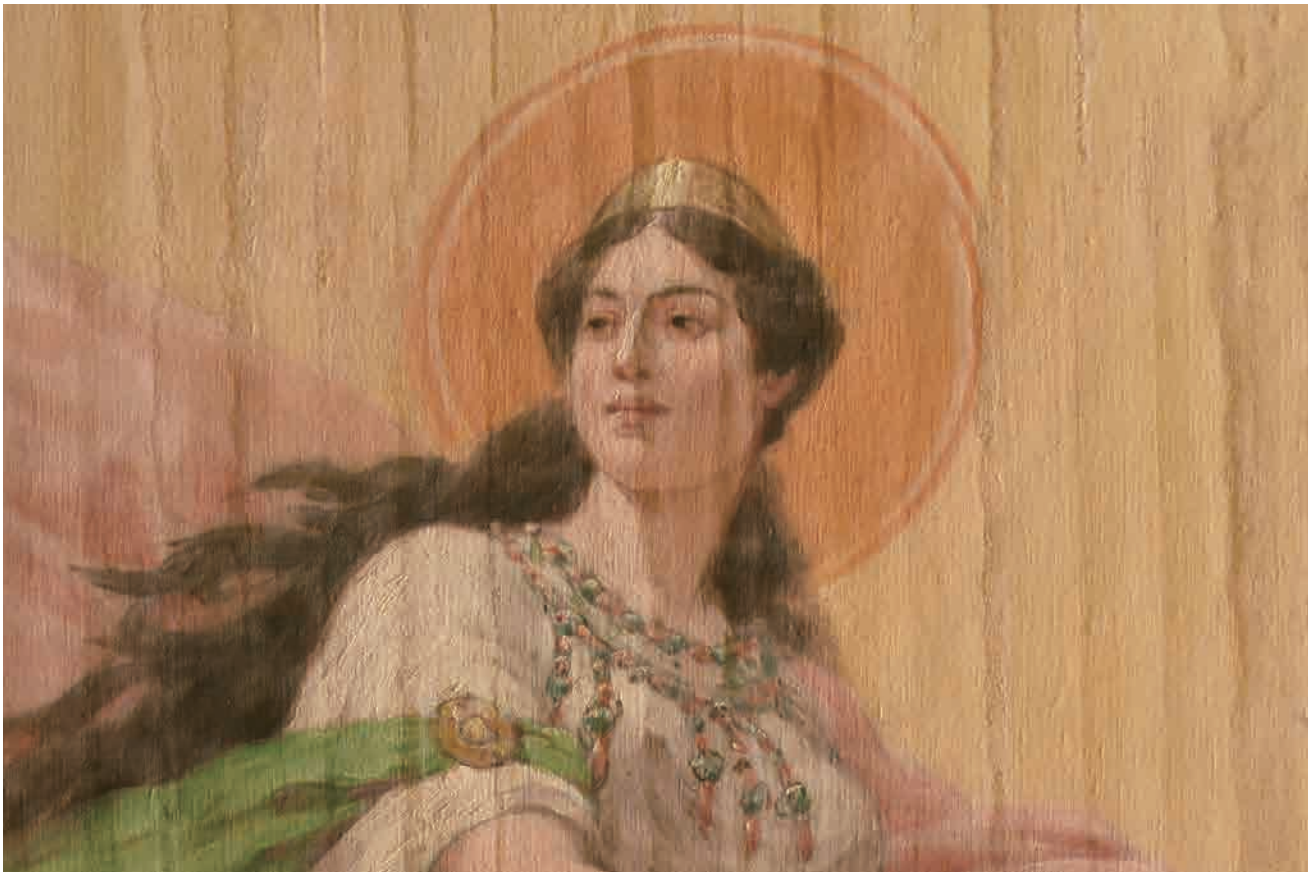
図 2-2-25 天井絵画（6C）修復前 側光線写真  
木摺の形に沿ってキャンバスが変形している。

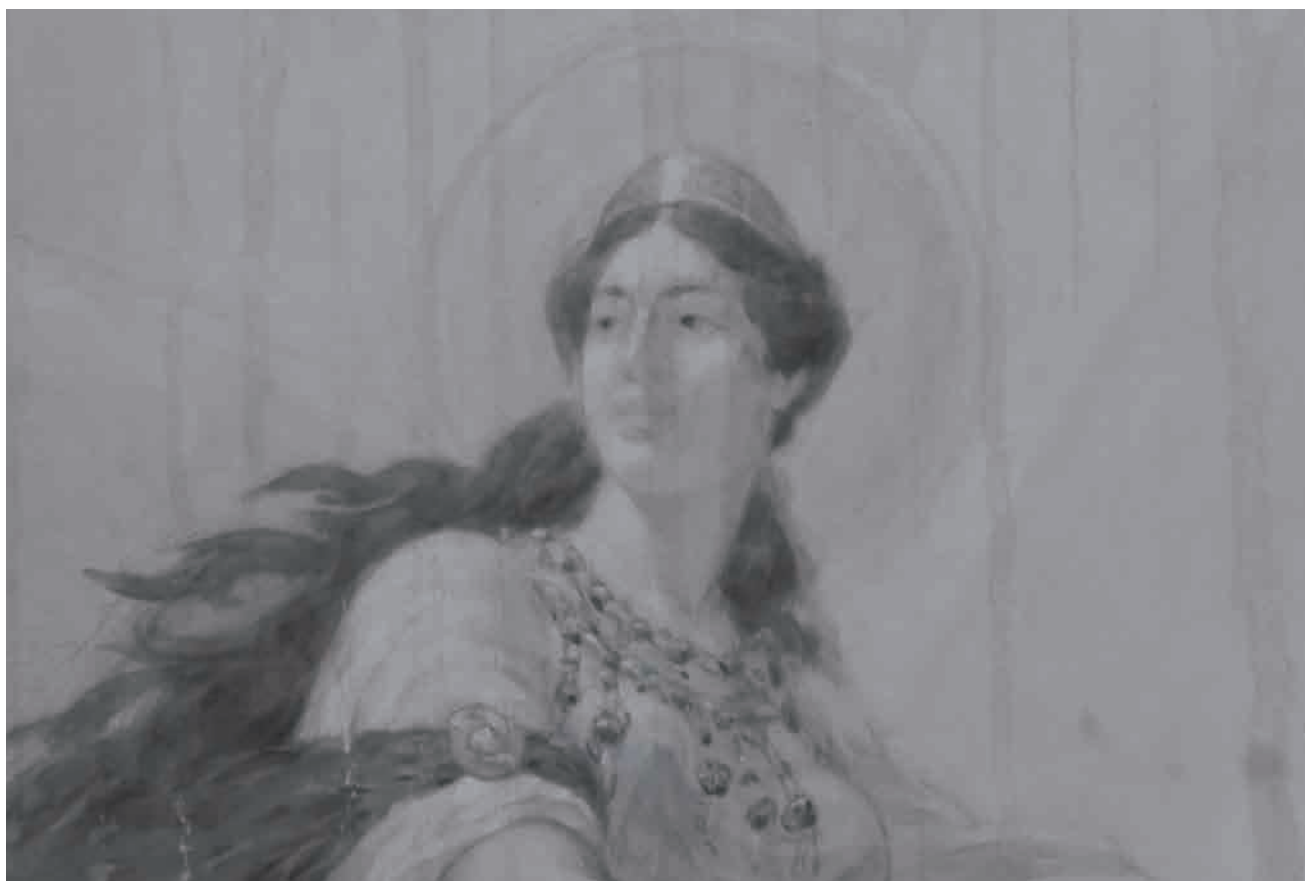
図 2-2-26 天井絵画（6C）修復前 赤外線写真  
顔の輪郭などに下描きの線が見られる。

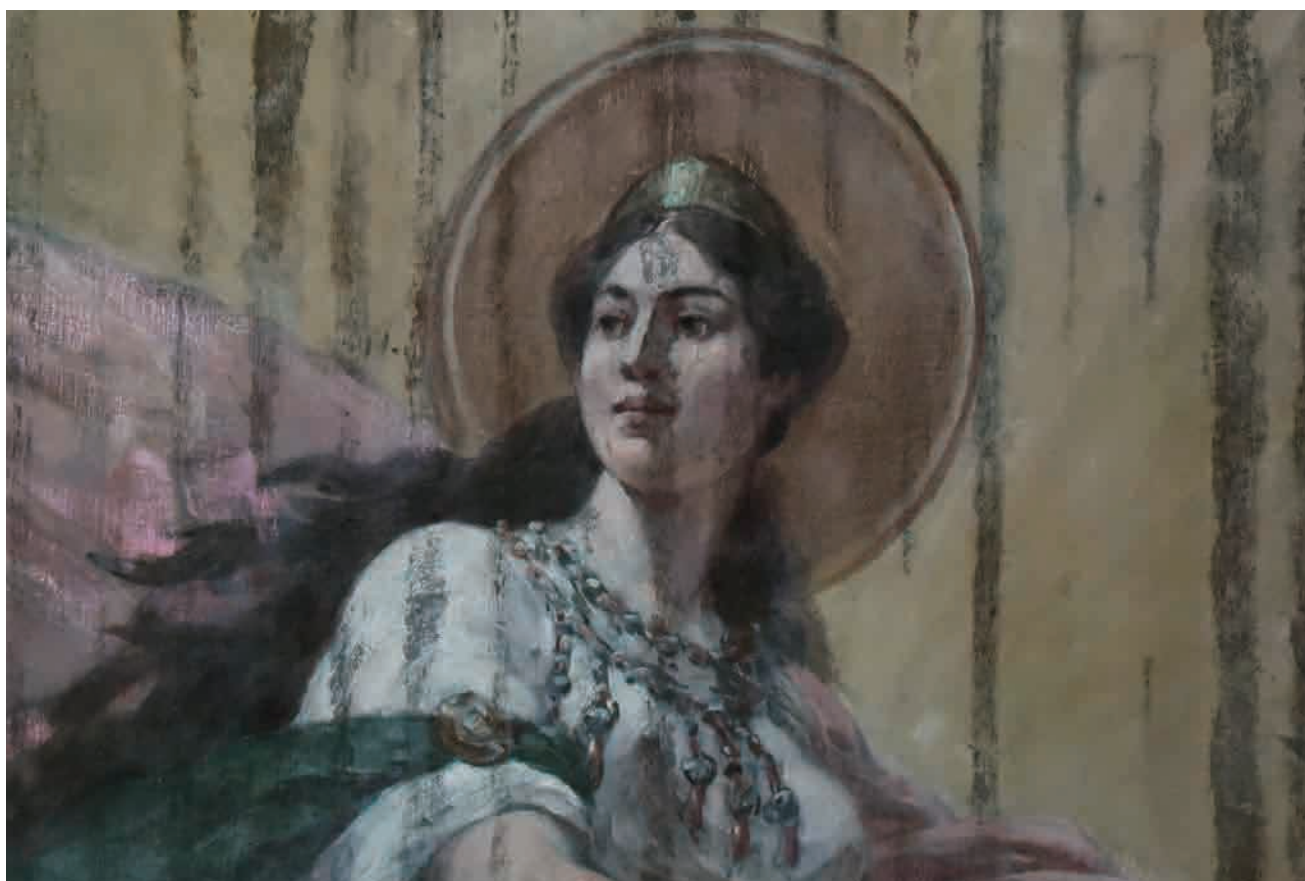
図 2-2-27 天井絵画（6C）修復前 紫外線蛍光写真  
木摺に沿うように補彩が施されている。

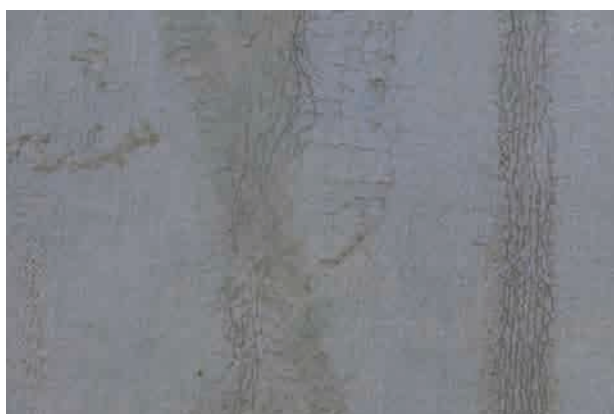
昭和の修復時による補彩が広範囲に確認できる。

旧補彩には、変色が進行しているものが多く鑑賞の妨げとなっている。木摺の合わせ目箇所とその周辺部に、多数の亀裂や浮き上がりが生じている。

図 2-2-46 天井絵画 修復前 水彩絵具の旧補彩（平塗り）

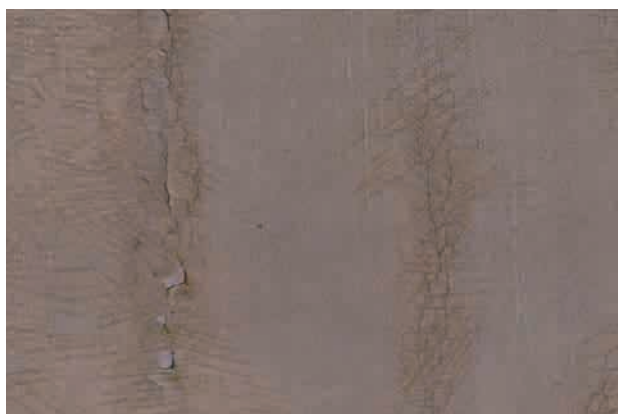
昭和の修復報告書によると、旧充填剤は胡粉と Zo-Stone（吉野石膏(株)製、歯科用硬質石膏の商品名）に鹿膠を加えたものとある。

木摺の継ぎ目箇所、旧補彩と共に亀裂や浮き上がりが認められる。

図2-2-51 天井絵画 修復前 充填剤の浮き上がり

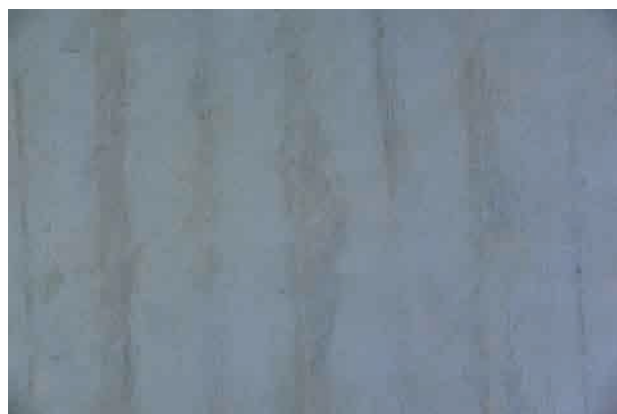
- **亀裂**：画面には木摺の継ぎ目や合わせ目にあたる箇所全てにおいて多くの亀裂が生じている。特にカンバスが木摺から剥離している箇所は著しい。亀裂には塵埃や汚れが付着しており、亀裂を黒く目立たせる要因となっている。

図2-2-52 天井絵画 修復前 絵具層の亀裂 通常光写真

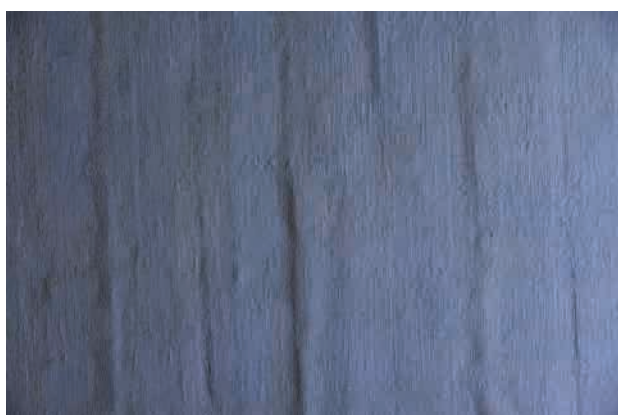
図2-2-53 天井絵画 修復前 絵具層の亀裂 側光線写真

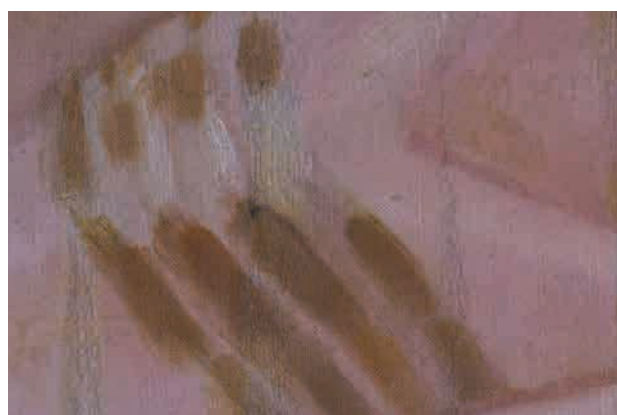
- **剥落**：カンバスが木摺から剥離している箇所の絵具層に細かな剥落が認められる。
- **浮き上がり**：前述した絵具層の亀裂に、細かい浮き上がりが生じている。大きくめくれている箇所は画面左側に2箇所（8D・9D）あり、絵具層の断面が確認できるほどである。

図2-2-54 天井絵画 修復前 絵具層の剥落

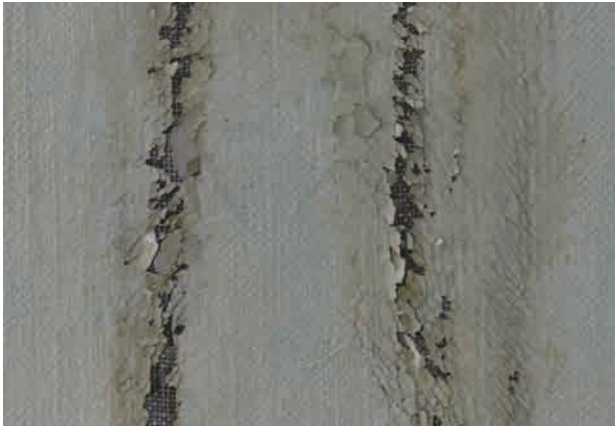
図 2-2-55 天井絵画 修復前 絵具層の浮き上がり

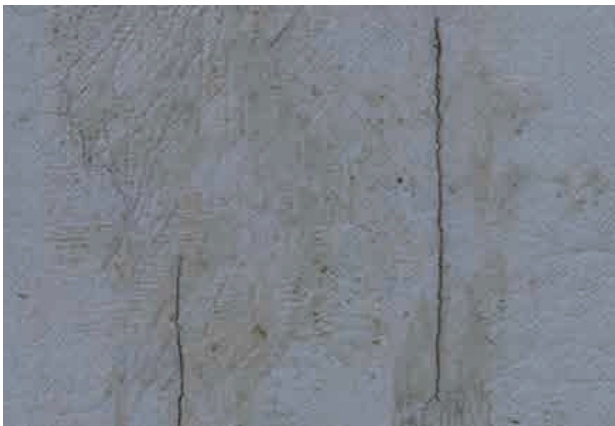
- **破れ 穴**：カンバスの切れ目がいくつか認められる。特に画面周囲に比較的多く見られる。切れ口を観察すると、経年劣化によるものではなく、意図的に鋭利な刃物で切られたことが分かる。おそらくは昭和の修復時のカンバス剥離接着の際に接着剤注入口として開けられたものではないかと思われる。これらのカンバス切れ目周囲は、剥離は生じていない箇所が多い。
- **木摺から剥離**：カンバスが支持面である木摺から剥離している箇所が、木摺の合わせ目に多く認められる。剥離している箇所を観察すると、絵具層に細かい亀裂が生じており、絵具層に負担をかけていることが分かる。カンバスの剥離は、木摺の合わせ目に相当する部分に生じた絵具層の亀裂が、合わせ目の幅以上に広がっている箇所に多い。

図 2-2-59 天井絵画 修復前 カンバスの破れ

天井絵画は、画面周囲にキャンバスの切れ目が多数認められた。切れ口を観察したところ、経年劣化で生じたものではなく、意図的に鋭利な刃物で切られていた。これらの切れ目は昭和の修復時のキャンバス剥離接着の際に接着剤注入口として開けられたものであると推測した。キャンバス破損部の接着は、この切れ口を接着し、キャンバスを補強することを目的とした。

キャンバス破損部の切れ口に膠水（17%）を含浸させ、次ぎに麻布を解した繊維と膠水（17%）を混ぜ合わせたものを切れ口に詰めて軽く押さえる。

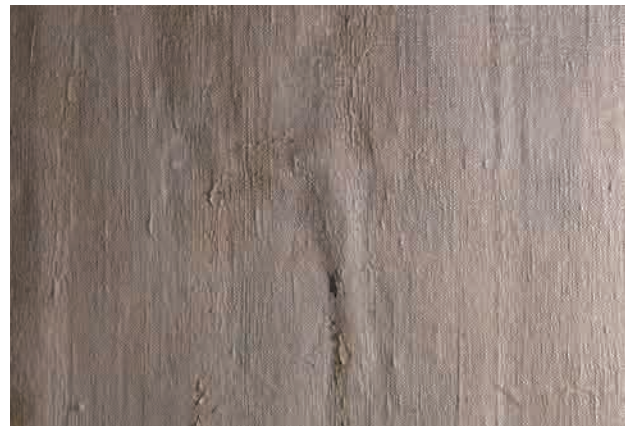
図 2-2-60 天井絵画 修復前 木摺からの剥離

木摺からキャンバスが剥離している箇所を接着し、キャンバスを木摺に固定させることを目的とする。剥離している箇所を観察すると、その部分に絵具層の細かな亀裂が生じている。これはキャンバスの剥離している部分が温湿度変化の影響を受けて、伸縮を繰り返すことで生じたものである。キャンバスを木摺に接着することで、キャンバスの動きが抑えられ、新たな亀裂が生じにくくなる。

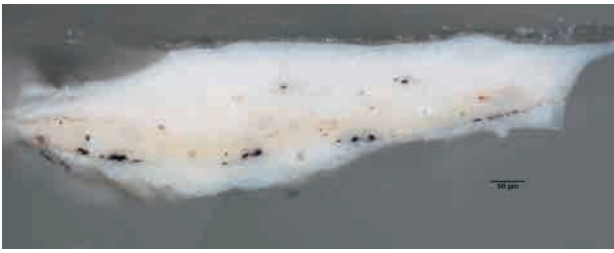
躍動感ある描写は絵具層の中にも見出すことができ、顔料試料片クロスセクション顕微鏡観察では、下描きの線の上に塗られた絵具層に、下描きの木炭と思われる黒い粉が混ざり合っている。おそらく、油絵具で描く際の筆圧やスピード、絵具のメディウムのしみ込みが下描きの黒の粉を剥がして絵具層の中に混ざり合ったと思われる〔図 2-2-90〕。伝統的な技法については、彩色手順においても認めらる。彩色は異なった色の絵具を塗り重ねて目的の色彩を作る方法（グレイズ）や、パレットで混色した色を用いる方法、厚塗り、薄塗りなどのバリエーションがあり、発色の豊かさや潤いのある色彩が表現されている。絵具の物質的特徴を、熟知して描画工程を重ねたことがわかる。

図 2-2-90 天井絵画 女神の着衣からの試料片  
クロスセクションの光学顕微鏡による観察  
地塗層の上に下描きのカーボンブラックが顕著に残る。

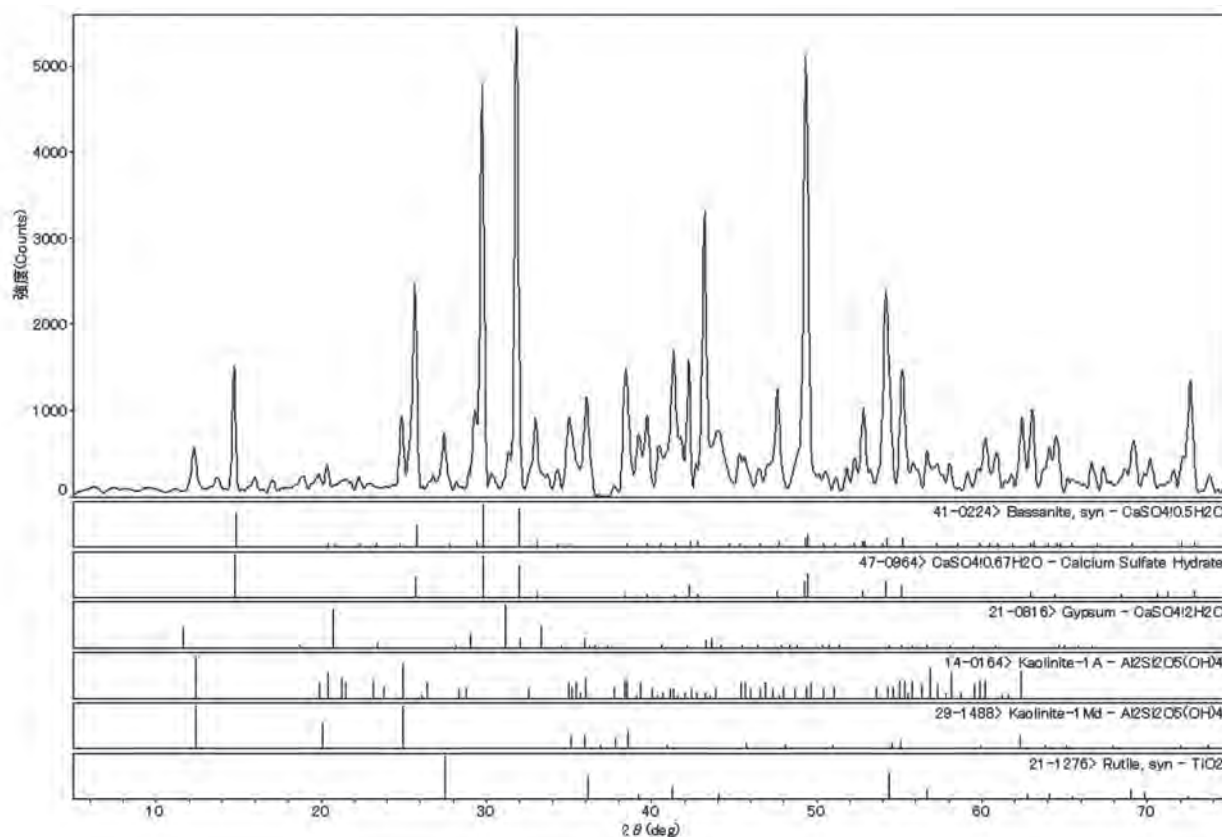
MDG による試料の測定 充填剤の裏面測定結果 生データ処理後の回折線

主成分である半水石膏、白土、チタン白（ルチル型）が確認できる。  
2 水石膏の回折線は弱い例となっている。

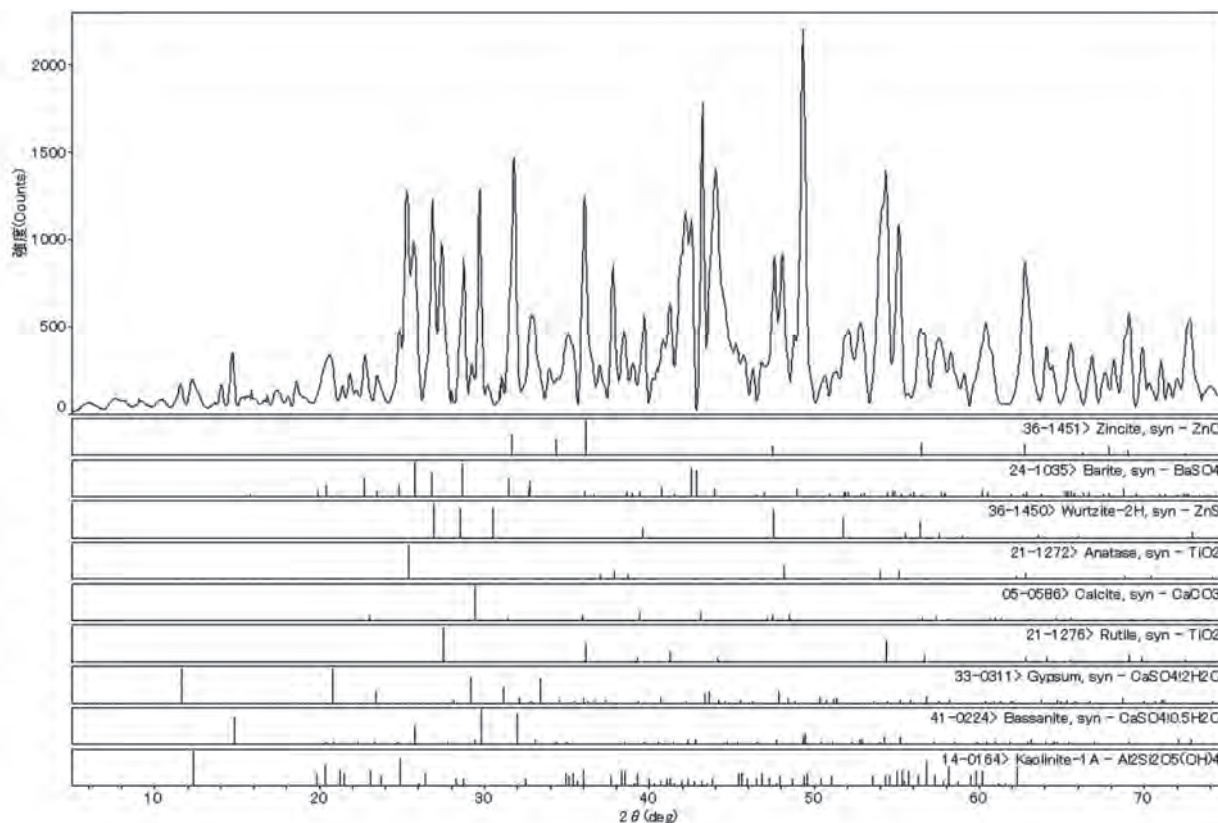
MDG による試料の測定 充填剤の表面測定結果 生データ処理後の回折線

表面には補彩があるためリトポン白、亜鉛華、チタン白（アナターゼ型）、炭酸カルシウムなど補彩の主成分観測できる。さらに下層の充填剤の検出も合わせて検出、確認できる。

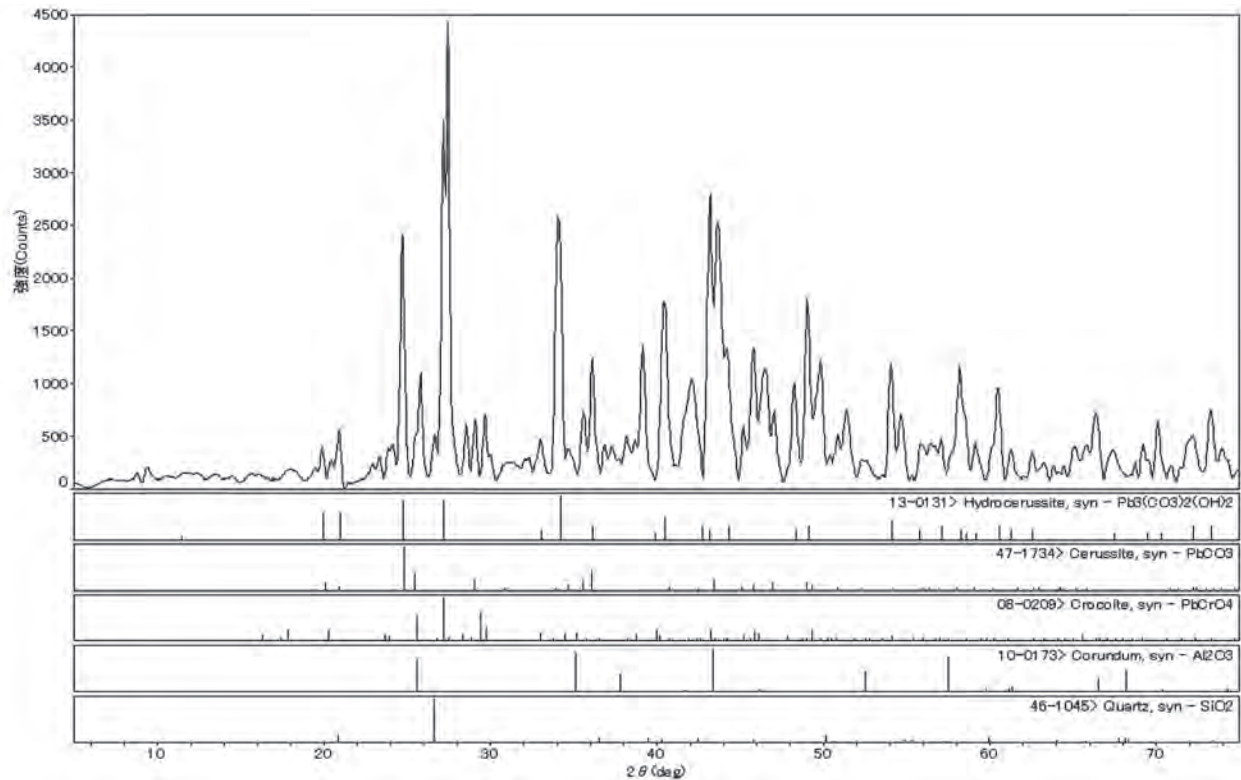
MDG による試料の測定 黄色試料片 9 の表面測定結果 生データ処理後の回折線

鉛白、クロムイエロー、主成分のほかに、表面に旧修復時に塗布されたワニス層から酸化アルミニウム  
石英の回折線が確認できる。

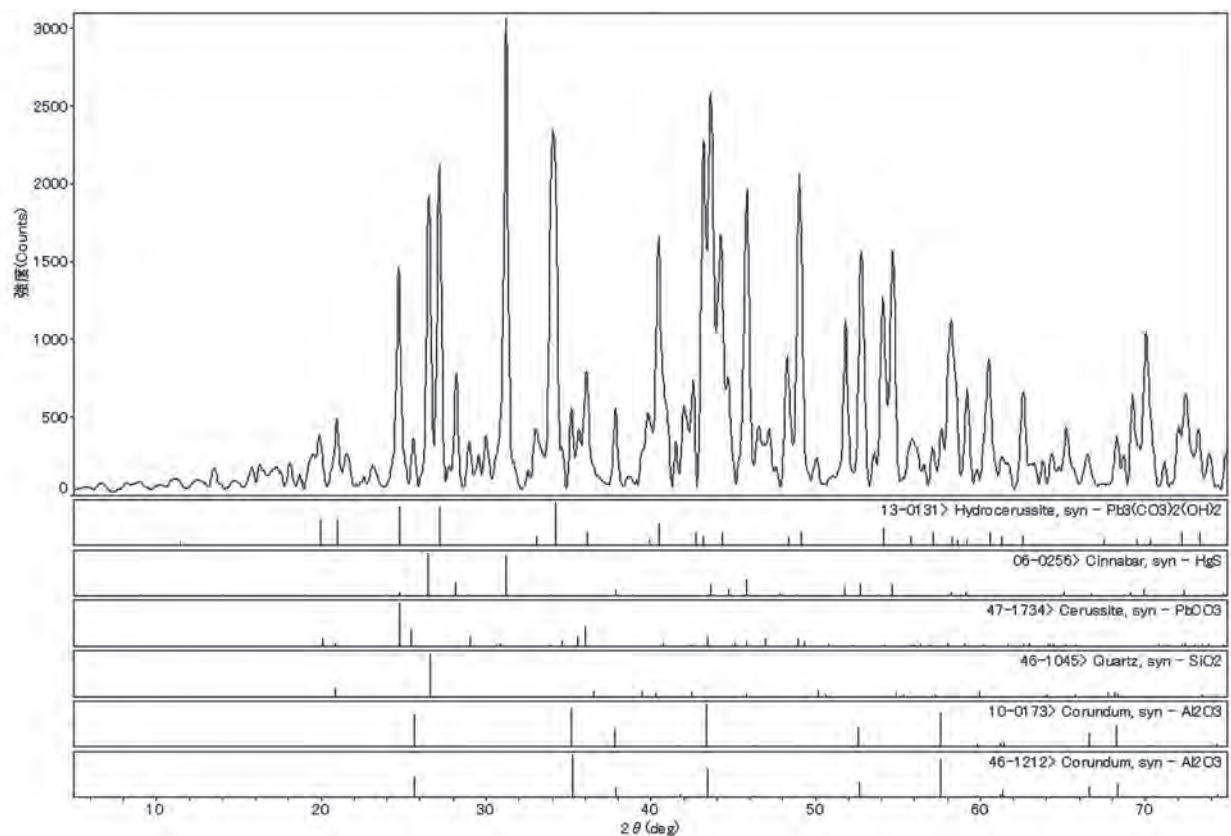
MDG による試料の測定 赤色試料片 10 の表面測定結果 生データ処理後の回折線

鉛白、バーミリオン、主成分のほかに、表面に旧修復時に塗布されたワニス層から、  
試料片 9 と同様に酸化アルミニウム、石英の回折線も合わせて確認できる。

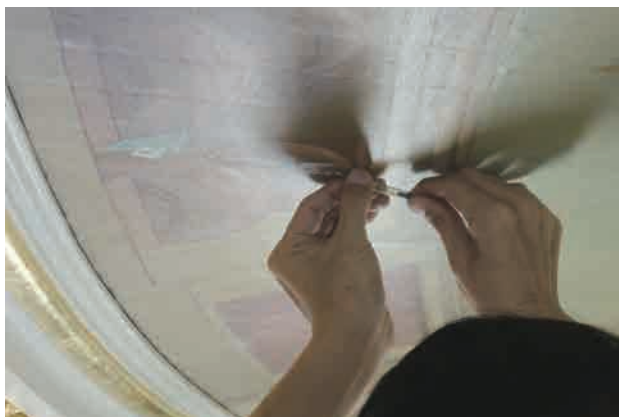
- ① 絵具層は浮き上がりや剥落は生じていない。
- ② 絵具層に新たな亀裂は生じていない。
- ③ カンバスと木摺との剥離箇所が2箇所を確認された。
- ④ 今回処置したカンバス破損部接着状態は良好である。
- ⑤ 新たな汚れや付着物はない。
- ⑥ 天井絵画周縁と廻り縁の接触部には、小屋裏からの室内に向かう空気の流れが生じている箇所があるが、絵具層、支持体の変化は見られない。塵埃も付着していない。

③ については、カンバス剥離接着を処置した箇所でおそらく接着不足と考えられる。2箇所の剥離箇所は、最終的な保護ワニス噴霧前に、HM膠を用いた接着を行った。接接着方法は、カンバス剥離接着と同様な処置である。

図 2-4-104 カンバス剥離再接着 剥離箇所へ膠水を注入した。

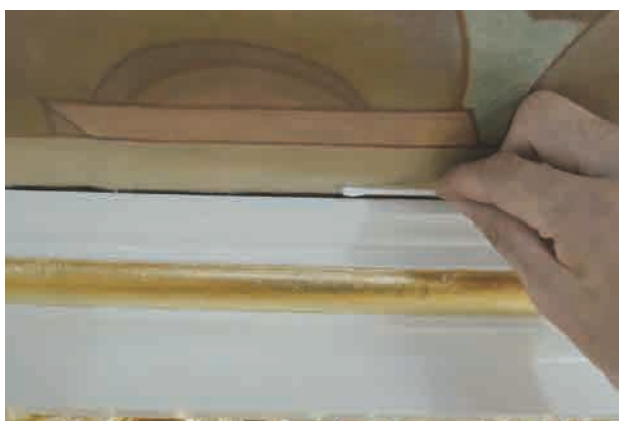
図 2-4-106 廻り縁付近には、塵埃や汚れの付着は認められない。
