## 第3章 壁画の修復

## 第1節 壁画の修復概要

迎賓館天井絵画修復（１６）業務報告書  
概要版  
（３６号室）

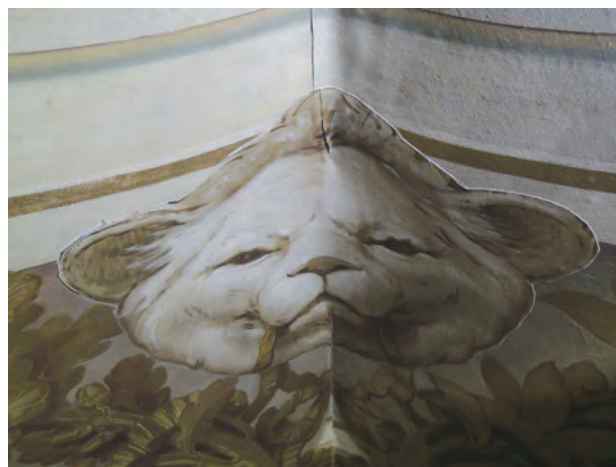
図3-2-1 壁画B-1 獅子の顔部分

壁画B群の獅子の顔は、キャンバスを輪郭に沿って切り取り、先に貼られた壁画の上に貼り付けられている。獅子のひたいから頤にかけての範囲の壁画は壁面に接着されていない〔図3-2-1〕。

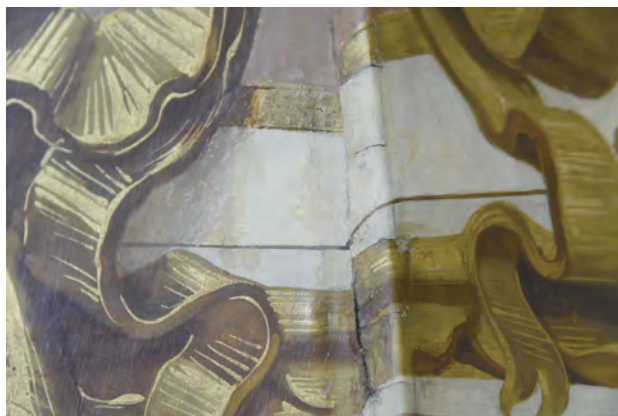
水彩絵具と油絵具の補彩が混在している。昭和の修復報告書によると、天井絵画同様に水彩絵具（ガッシュ）が使用され、界面活性剤としてオックスゴール（牛の精製胆汁）の使用が記されているが、油絵具を用いた補彩については記載されていない。水彩絵具による旧補彩は、損傷箇所にオーバーリタッチで施されている。

旧補彩周囲には、旧修復時によるオーバークリーニングの箇所があるがこれは昭和の修復時にそれ以前の旧補彩の除去を試みた跡である。油絵具を用いた旧補彩はその時に除去できなかったものであり、昭和の修復以前のものと考えられる。

図3-2-40 水彩絵具の補彩 壁画 B-3

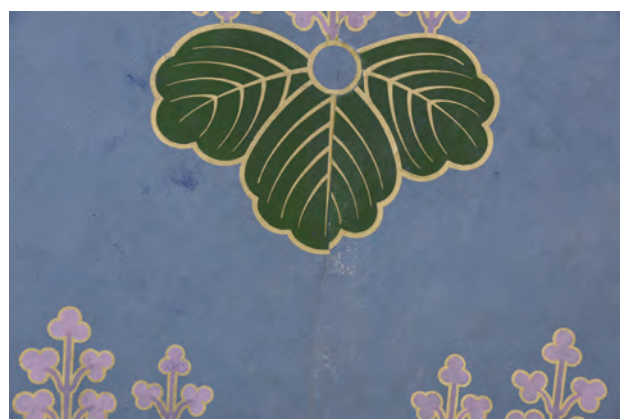
壁画 B-1 の中央部にテープ痕が散在している。テープ痕箇所には細かい剥落が認められる。おそらくテープを剥がした際に損傷したと考えられる。

図3-2-42 テープの形に合わせて細かい剥落が生じている。

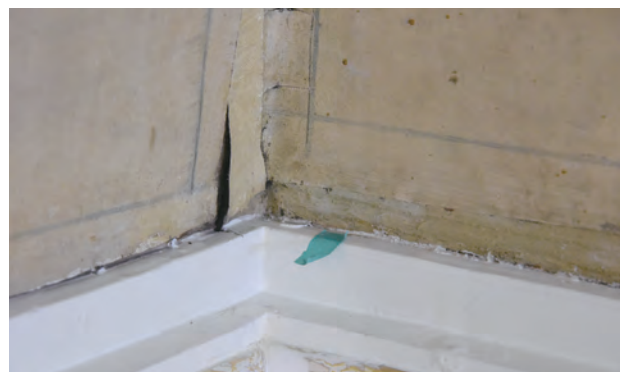
画面周縁などにカンバスが壁面から剥離が生じている。

図3-2-43 カンバスの剥離

キャンバス剥離接着は、壁面からキャンバスが剥離して不安定な状態になっている箇所を接着補強し、キャンバスを安定させることを目的とする。接着は、膠水をキャンバス剥離部に注入し、完全に乾燥するまで圧着する方法をとった。

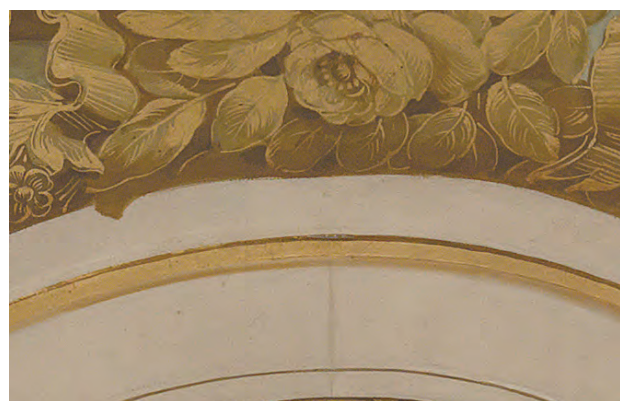
カンバスの破損は剥離している箇所などに、昭和の修復で接着剤注入口として絵柄に沿って切開されている。

図3-2-44 カンバスの破損

キャンバス破損部の接着は、この破損部を接着し、キャンバスを補強することを目的とする。

天井絵画のキャンバス破損部接着と同様に、膠水（17%）と麻布を解した繊維を混ぜ合わせたもので接着した。

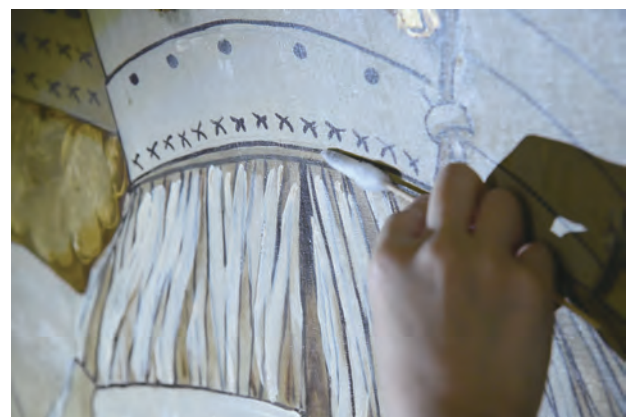
画面に付着している汚れは、精製水で除去ができた。

図3-2-51 洗浄テスト(汚れの除去)

画面に付着した汚れは、精製水で除去ができた。

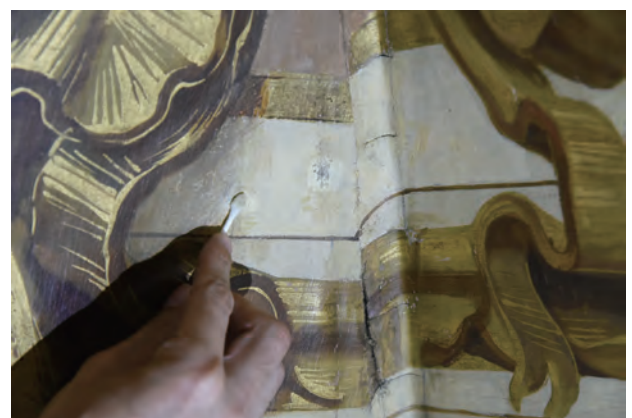
旧補彩で水彩絵具を用いている箇所は、精製水とエタノールとミネラルスピリットの混合液を交互に使用することにより除去ができた。油絵具を用いている箇所は、エタノールと精製水を交互に使用することにより若干溶解するが、完全には除去できなかった。周囲の絵具層の影響を考慮すると負担がかかる恐れがあるため、油絵具の補彩は除去を行わずに、後の工程で補彩することとした。

図3-2-52 洗浄テスト(旧ワニス・旧補彩の除去)

旧ワニス・旧補彩の除去は、天井絵画の画面洗浄と同じ方法、材料で除去ができた。

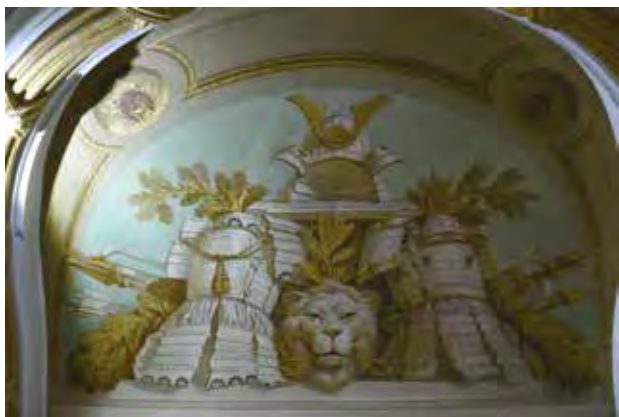
キャンバスが壁面に接触していない箇所については、壁画B群の獅子の顔の接着方法のように、中心部を壁面の角から浮かせて設置し、自然に見えるような方法を取っているところもあり、創建当初からこのようなキャンバス接着であったと考えられる。

ちなみに壁面からキャンバスが浮かせて設置してある箇所は、絵具層に損傷は認められず、保存状態は良い。専門部会委員との話し合いにより、接着を行う箇所の基準はキャンバスを軽く押して壁面に接触できる箇所と定め、当初より接触していない箇所は現状のままにすることとした。

図 3-4-13 壁画 A-2 の中央部は、壁面と接触されていない。
