迎賓館天井絵画修復（13）その1業務報告書
概要版
（41号室）

内閣府迎賓館

平成27年9月

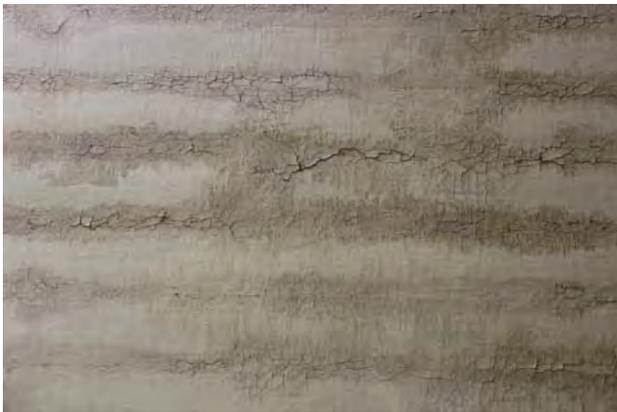
図2-2-19 天井絵画（E-2）修復前

旧修復処置による補彩が広範囲に確認できる。ハッチング（線描）技法を用いたり、平塗りをしたり、補彩の技法は一様でなく、複数の作業者が行ったことが推測できる〔図2-2-13 天井絵画全図 紫外線蛍光写真、図2-2-11〕。また、木摺間に生じた亀裂部分に施した旧補彩の変色が観察できる〔図2-2-19〕。昭和の修復報告書によると、旧補彩は、水彩絵具（ガッシュ）による補彩

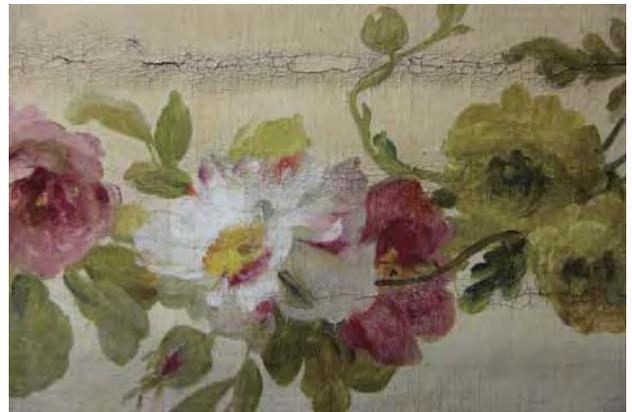
また昭和の修復報告書には、画面洗浄にペーストクリナーを使用とある。ペーストクリナーの主剤であるアンモニアは洗浄力が強く、調合次第では強力な洗浄剤となる。描画部分を観察すると、キャンバス織り目の凸部の絵具層が薄く剥けている箇所が散見され、旧洗浄によるオーバークリーニングの可能性がある〔図2-2-20〕。

図2-2-20 修復前（B1）キャンバス凸部の絵具層が剥げて薄くなっている。旧洗浄時のオーバークリーニングの可能性はある。

(3) 旧修復処置時のオーバークリーニングによる、オリジナル絵具層が擦れて剥落している部分を補彩する〔図2-4-114・115〕。

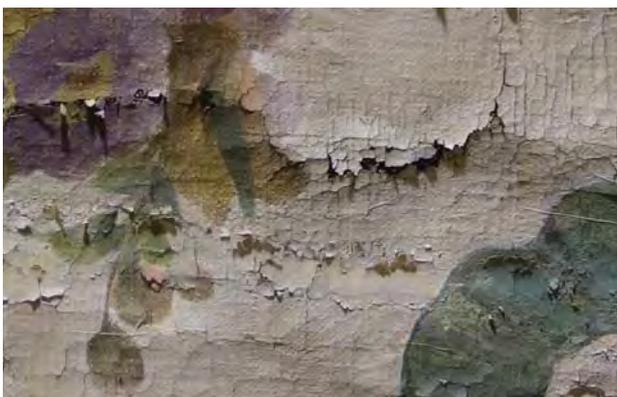
図2-2-21 天井絵画（E-1）修復前 側光線写真

環境変化に起因する木摺の伸縮によって生じた亀裂、浮き上がりや剥落が、木摺の継ぎ目に沿って全体に見られる。浮き上がりや剥落を起こしている絵具層のほとんどが、旧充填・補彩部分である。木摺とキャンバスの剥離箇所は、特に細かな亀裂が入っている。全体に埃など

の汚れが付着しており、亀裂の中にも汚れが入っている〔図 2-2-21・22〕。

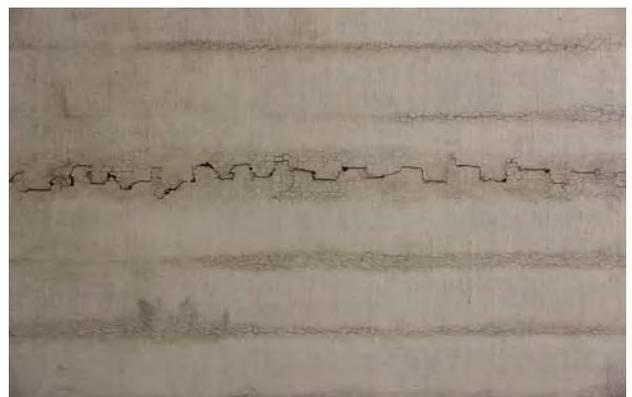
図2-2-22 修復前（E3）ジグザグの形状の亀裂

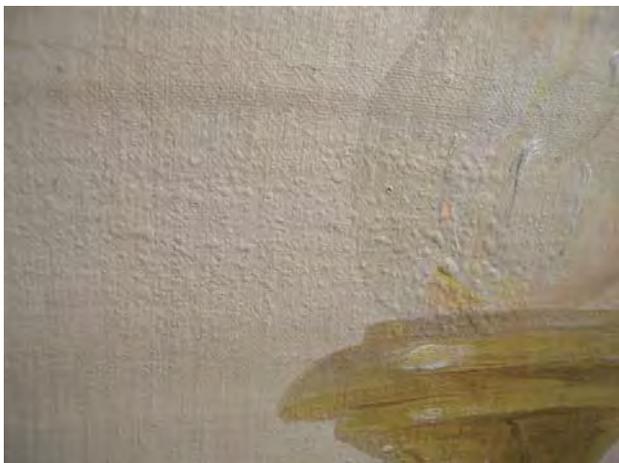
図 2-2-23 修復前（C3）火ぶくれ

また画面洗浄後に、絵具層の火ぶくれ箇所が目立つようになったが〔第2節5. 修復前の損傷状態〕図23〕、この部分については専門部会委員の判断により、無理に変形修正をせずに現状維持となった。これはおそらくアイロンによる加熱によって生じたものだが、それが天井絵画設置時なのか、昭和の修復時に生じたものかどうかは不明である。

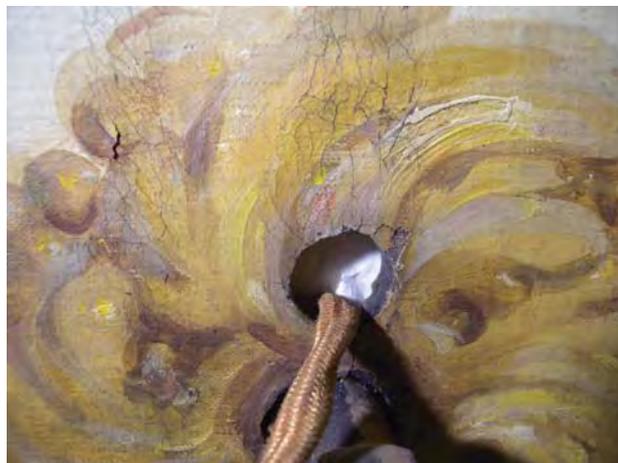
シャンデリア取り付け部分には、穴が開けられたことにより、穴の周囲の絵具層の剥落が生じている。また白色の絵具層の一部に変形（つぶれ）が観察されるが、これも上述した旧修復処置による加熱の結果である〔図 2-2-24〕。

図 2-2-24 修復前 シャンデリアの取り付け部分。開口部の周囲の剥落、白い絵具のつぶれが確認できる。

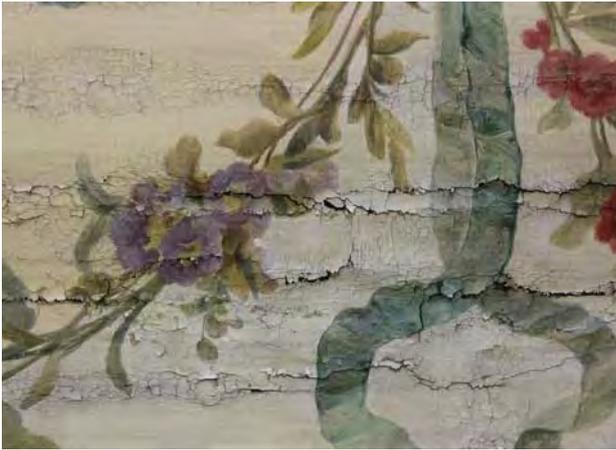
焼夷弾による火災後、消火によって冠水を受けたと推測できる東南の角部分（F1・F2・E1・E2・E3 部分）に、浮き上がりや剥落などの損傷が特に集中している〔図 2-2-25〕。

図 2-2-25 修復前 (E1) 最も損傷の多い東南の角部分

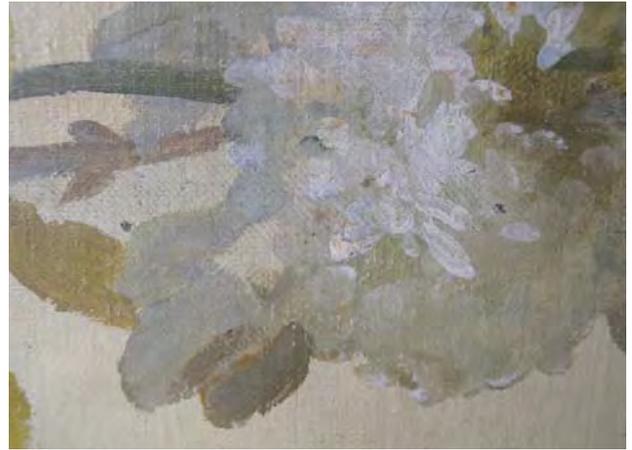
図 2-2-26 修復前 (F6) 褐色の付着物が散在する。

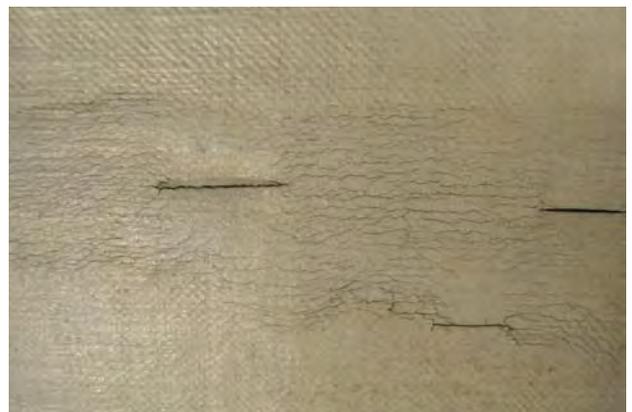
天井絵画周縁部（折り上げの曲面部分）に、長さ 1～2cm ほどの横方向のカンバスの切れ目が多数認められる。その形状は自然に生じたというよりも、意図的に作られたように見える。この切れ目部分を観察すると、切れ目の周縁には亀裂がなく、その周囲のカンバス剥離部分には細かな亀裂が生じている〔図 2-2-31・32〕。つまり、まず切り込みが入れられて、切れ目が入ったことによってその部分は木摺の動きの影響を受けずに亀裂を生じなかった。これらの切れ目部分にも、昭和の修復時の充填剤と補彩が施されていることから、昭和の大改修以前の処置であることが推測できる。おそらく天井絵画設置時に、曲面部のカンバス・木摺間に生じた剥離部接着のため、接着剤注入口として開けられたものではないかと推察する。

図 2-2-32 修復前 (A3) 切れ目の周囲には亀裂がなく、カンバスの剥離箇所には細かな亀裂が生じている。

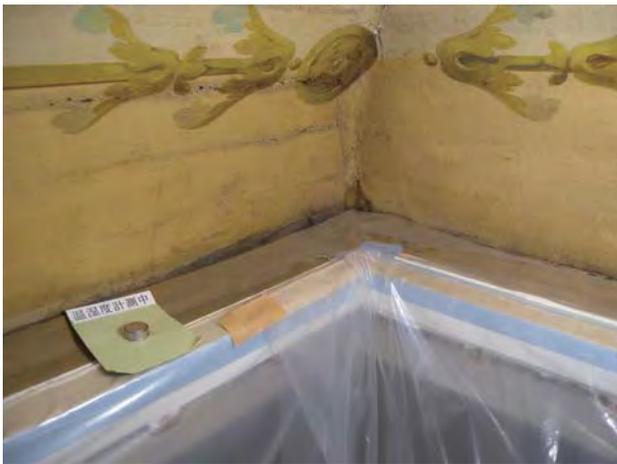
カンバスの四辺端部分は廻り縁の上端にかかっており、旧処置によってガムテープで固定されている。ガムテープは経年により接着剤が劣化し、所々剥がれている〔図 2-2-33〕。

図 2-2-33 修復前 (F6) 廻り縁の上端で、カンバスの端がガムテープで接着されていた。

キャンバスの四辺端部分は廻り縁の上端にかかっており、旧処置によってガムテープで固定されていたが、ガムテープの接着剤の経年劣化によって一部剥離していた。またキャンバス四辺端付近にも木摺・キャンバス間の剥離箇所が散在しており、この接着に当たってガムテープの存在が支障となるため、これを一旦除去し、キャンバス剥離箇所の接着後に、帯状に切った麻布と BEVA 371 Film でキャンバス四辺端を再接着・固定した。

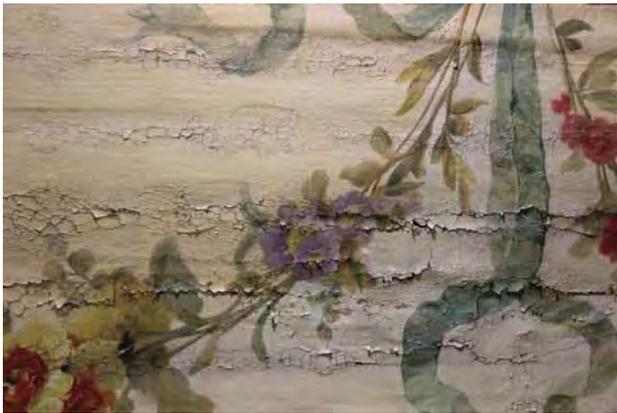
図2-4-19 (E1) 修復前の状態
写真の箇所は、汚れの付着やワニスの黄化、旧補彩、旧充填剤の浮き上がりなどの劣化・損傷が特に著しかった。洗浄作業は浮き上がり接着後に行った。

れたため、洗浄作業ではエタノールにミネラルスピリットを混合し、溶解力を弱めた洗浄液を用いて安全に旧ワニスを除去した。綿棒に洗浄液を含ませ、旧ワニスの表面で綿棒の先を転がすようにして少しずつ溶解させながら行った。

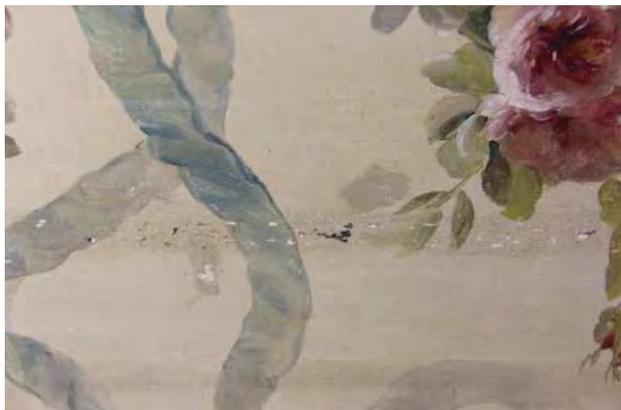
図2-4-23 (F3) 油絵具による補彩箇所
損傷部の上から塗られている。

った箇所が散在した。この箇所は周囲の絵具層に比べてやや光沢があり、周囲の色よりもやや暗く、褐色や灰色のしみのように残っていた〔図2-4-24・25〕。

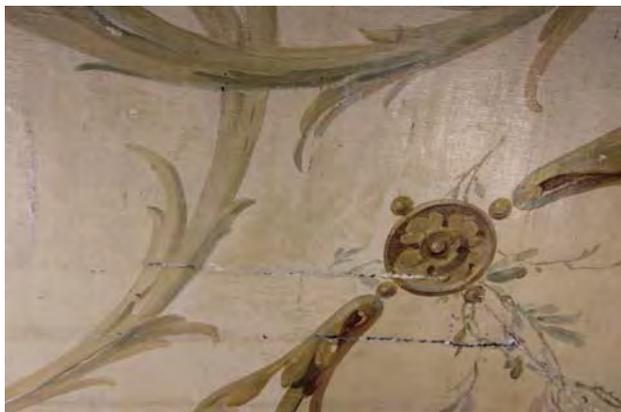
図2-4-25 (B5) 油絵具による補彩箇所
黄色味のあるしみ状に残っている。

以上の結果より、これら光沢のある褐色や緑褐色から灰色を呈するしみ状部分は、昭和の修復以前に行われた修復処置、油絵具を用いた補彩の痕跡であると判断した。記録は残っていないが、天井絵画設置当初に、あるいは戦火による損傷後に何らかの補修があったことは推測できる。これら旧処置箇所が褐色や灰色に見えるのは、オリジナルの絵具層とは異なるペインティングオイルを用いているため黄化が進行したものと推測する。

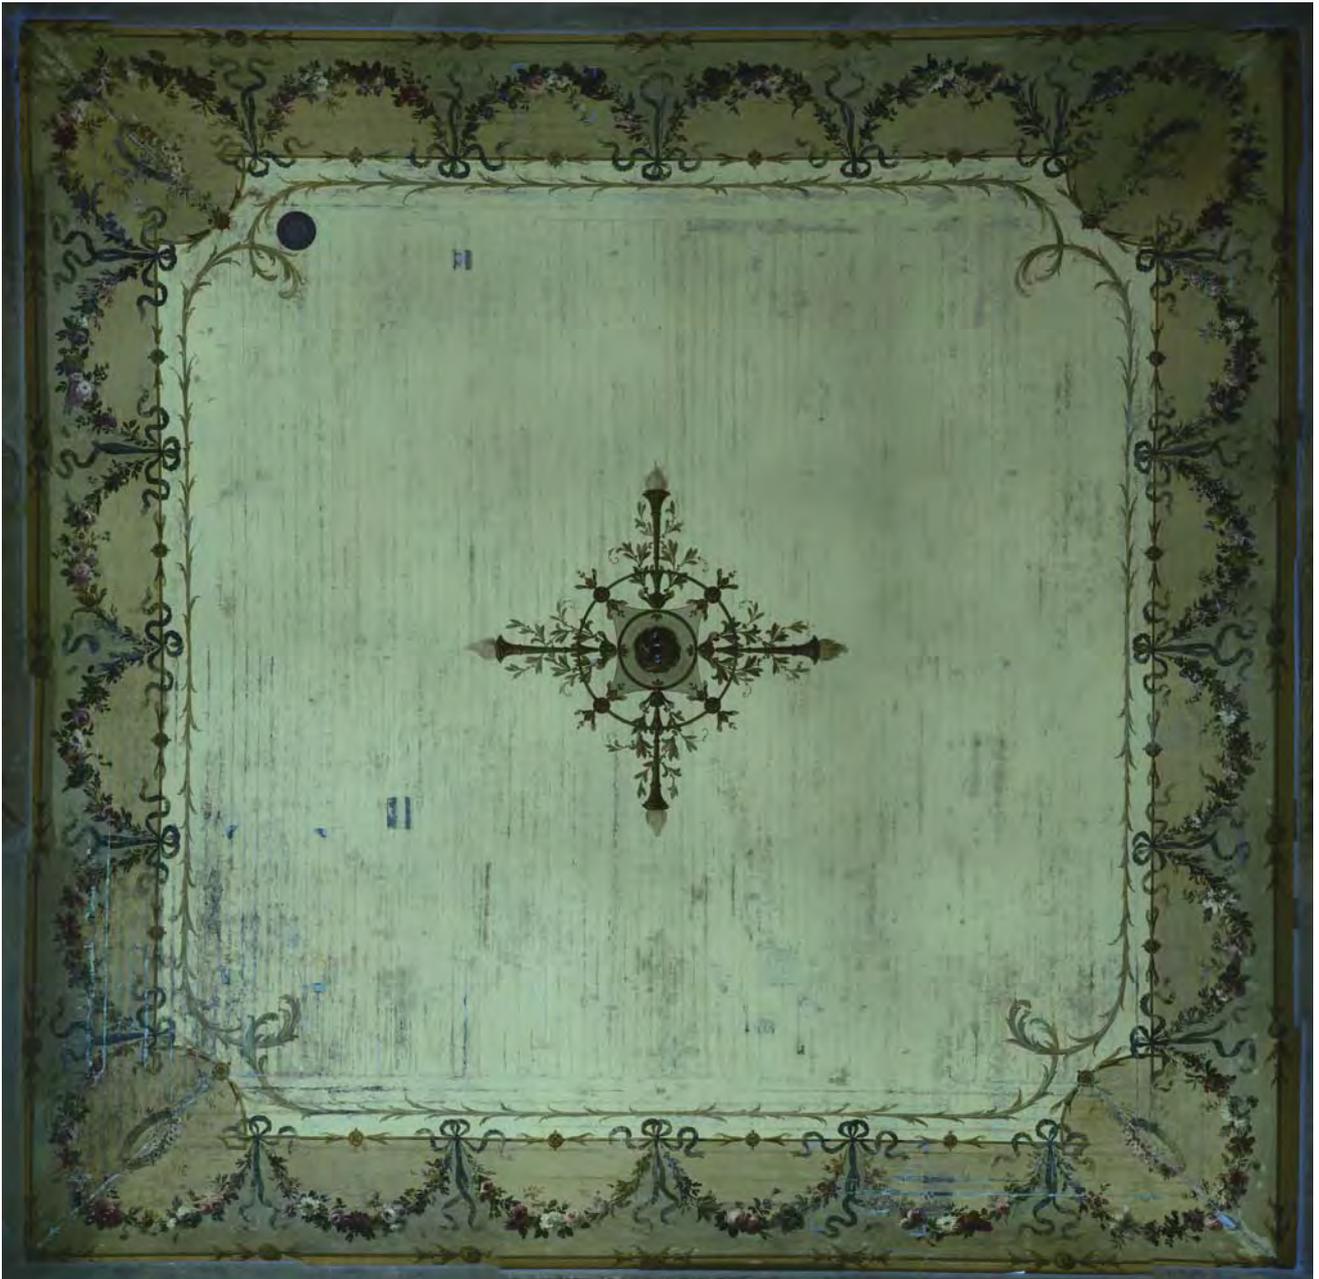
図 2-4-27 天井絵画 画面洗浄後 紫外線蛍光写真
四角く見える箇所は、確認のため洗浄せずに残した部分（撮影後に洗浄した）。

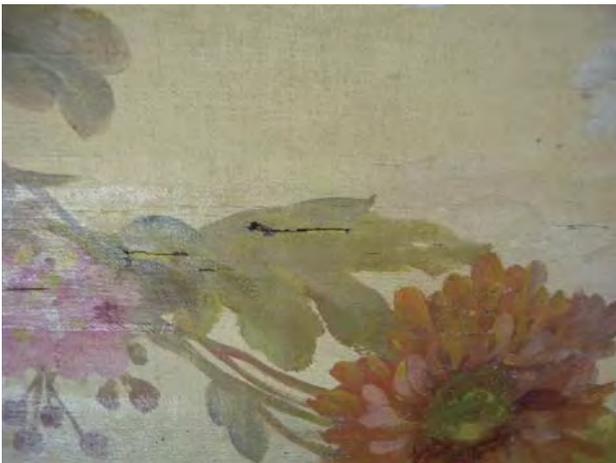
図 2-4-38 (A3) カンバス破損箇所
横方向のカンバスの切れ目が折り上げの曲面部分に多数あった。

た。切れ口を観察すると、自然発生的なものではなく、意図的に何か鋭利なもので切られているため、おそらくは旧修復時のカンバス・木摺間の接着の際に、接着剤注入口として開けられたのではないかと推測する。

この切れ目に対しては、専門部会委員に指示を仰ぎ、以下のような処置を行った。まず筆で15%程度の膠水を切れ目に注し入れ、次に麻布の繊維をほぐして膠水を

含ませたものを、ピンセットを用いて切れ目の間に注意深く詰めた。マイラーを当てて、軽く押さえた後、自然乾燥させた〔図2-4-36～40〕。

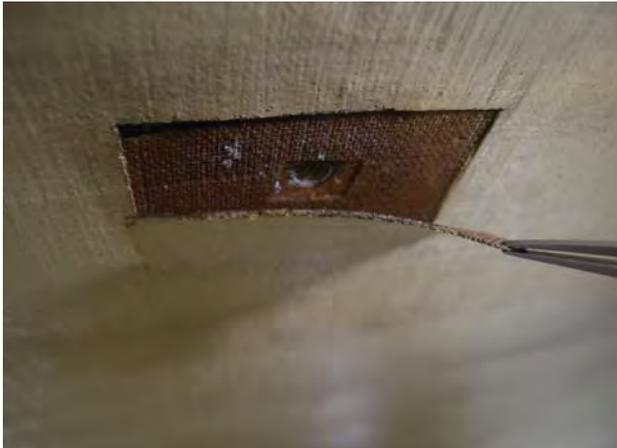
旧修復処置によりコの字型に切断された箇所については、その奥のカンバスのように見える褐色部分は、実はカンバスの織目で型押しされた接着剤であることが分かった〔図2-4-41〕。型押しされた接着剤は、木摺面にカ

図2-4-41 コの字型に切断された箇所。褐色の布目のように見える部分は接着剤であり、カンバスの織り目によって型押しされて出来た形状を呈する。この接着剤は水性であるが、電気鍍を当てた際の熱によって溶け出すものがあり、その特有の匂いから昭和の修復時に含浸されたワックスも確認できた。接着剤の一部を削り取ることで、和紙の存在も確認された。

ンバスを貼るための接着剤であった。一部削ってみると、その奥に和紙の存在が確認された。昭和の修復報告書に記載された、木摺に貼られた「和紙のすて張り」である。この接着剤自体は水性であるが、加温した電気鋺を当てると明らかに溶け出してくるものがあり、その特有の匂いから、ワックスがしみ込んでいることも確認された。旧修復時に含浸されたレジン・ワックスである。他のカンバス破損部はすべて膠水で接着を行ったが、この

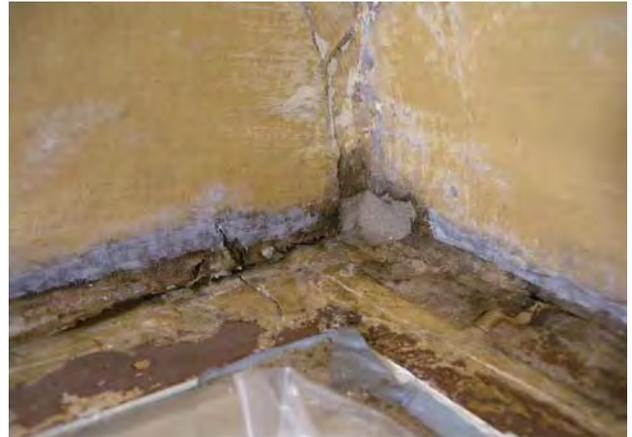
また廻り縁の角部分のキャンバスは一部欠損していた。この部分には新しい麻布を欠損部の形に切ってはめ込み、補填した。接着剤は膠水を使用した〔図2-4-58・59〕。

図2-4-58 (F6) カンバス欠損部の充填
膠水を用いて新しい麻布を接着した。

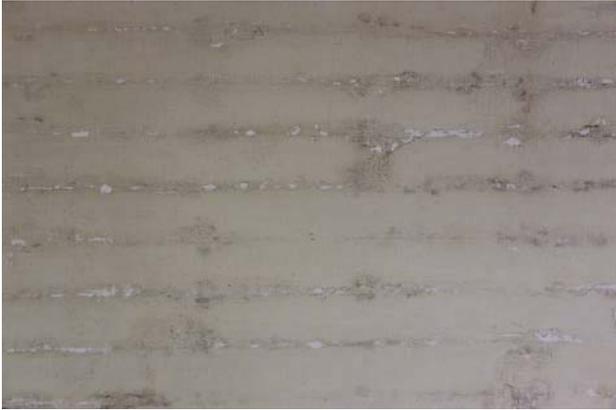
図 2-4-120 (E2) 洗浄後
木摺間に生じた亀裂と暗色化した部分

(6) 木摺間に生じている亀裂部分が暗色化して筋状に見える箇所には、目立たない程度に最小限の補彩をする〔図2-4-120・121〕。

(6) の木摺間に生じた亀裂部分については、部分的に試験補彩を行い、専門部会委員と協議の上、目立たないように亀裂を補彩する方針を取った〔図2-4-95～97〕。

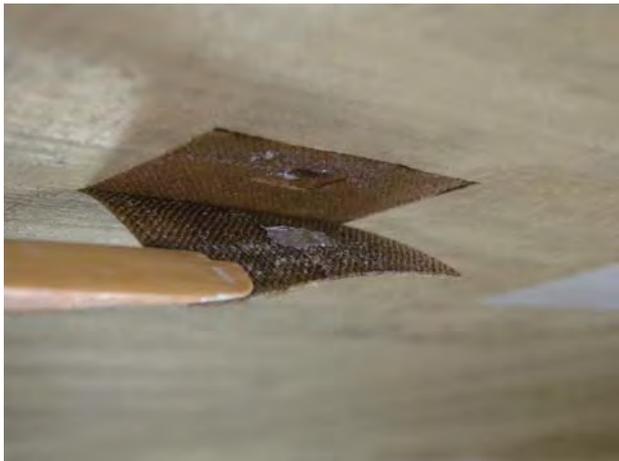
昭和の修復報告書によると、絵具層の浮き上がりやカンバスの剥離に対し、接着剤として膠とレジソックス（ビーズワックス+ダンマル樹脂）が使用されている。今回、多く認められた画布の木摺からの剥離や充填剤、補彩絵具の浮き上がりは、その固着力の低下から生じるが、ワックスの存在がそれを引き起こす一因となっている可能性がある。ワックスが目視により明確に確認できたのは、画面に生じた亀裂の一部と3箇所損傷部からであったが〔図2-4-131・132〕、分析調査では顕微鏡下でいくつか発見されている。

図 2-4-131 修復前 旧修復でワックスが使用された箇所 (キャンバスを切って釘頭の処置をした部分)

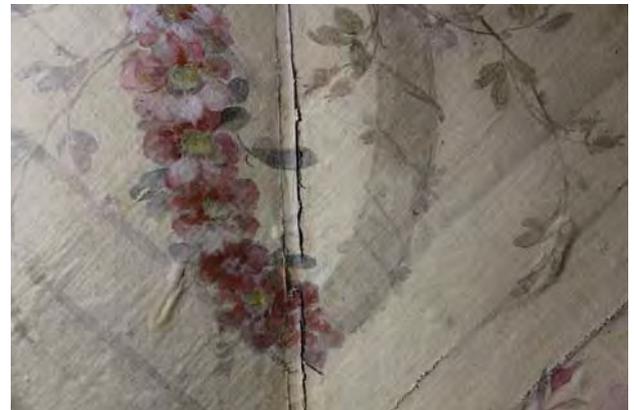
天井絵画四隅のキャンバスの継ぎ目部分に、補布と補彩がある〔図 2-4-138〕。これは天井絵画設置時の処置であることが推定できる。また、昭和の修復で施された補彩の下に除去困難な油絵具による補彩があった〔図 2-4-139〕。これらの補彩は、木摺間の亀裂部分の上に被せるように施されているため、亀裂損傷後の処置であることが推測できる。つまり天井絵画設置時と、記録には

図 2-4-138 修復前 キャンバス継ぎ目の補布と補彩

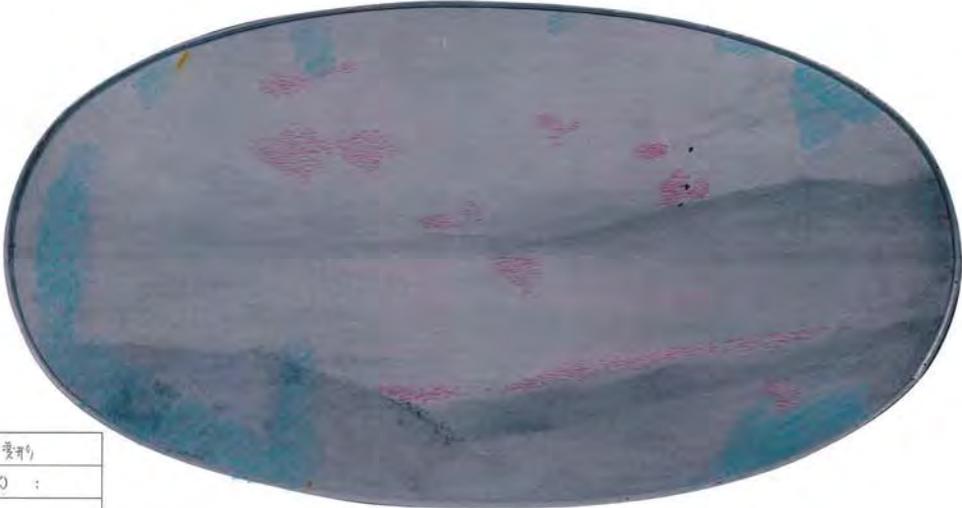
図3-2-2 状態記録表1

損傷項目	汚染、石破れ、穴、変形
施行日時	2014年6月10日(火) :
記録者	
所見	カンバスは、テープでパナールにくっつけて止めた状態のため、張りが十分では無く少したるみが生じている。 全面に汚染の付着がある。
その他	ワニスが残存されている。 ワニスは黄化している。

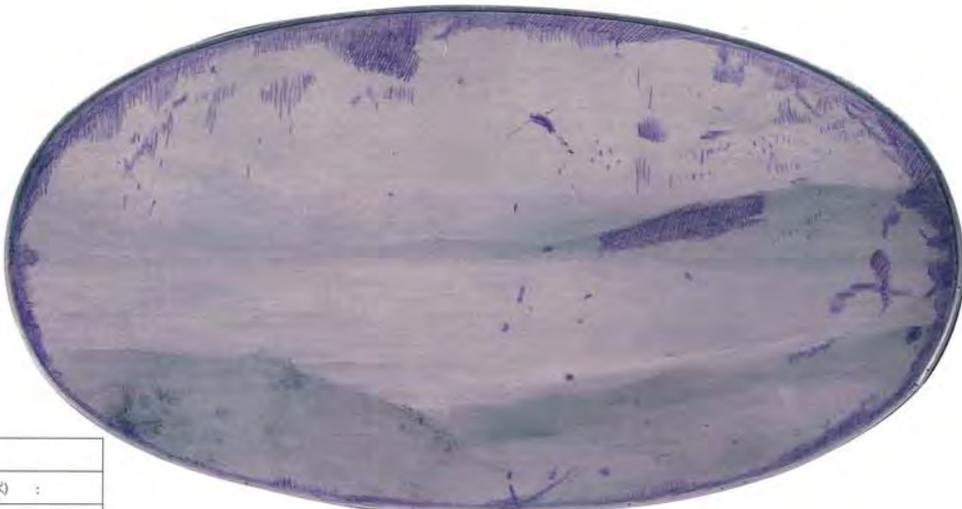
図3-2-3 状態記録表2

損傷項目	画 補彩
施行日時	2014年6月10日(火) :
記録者	
所見	画の周辺に補彩が行われている。 目録上特に目立つ箇所は、月の左側の部分と、山の稜線に沿った部分である。
その他

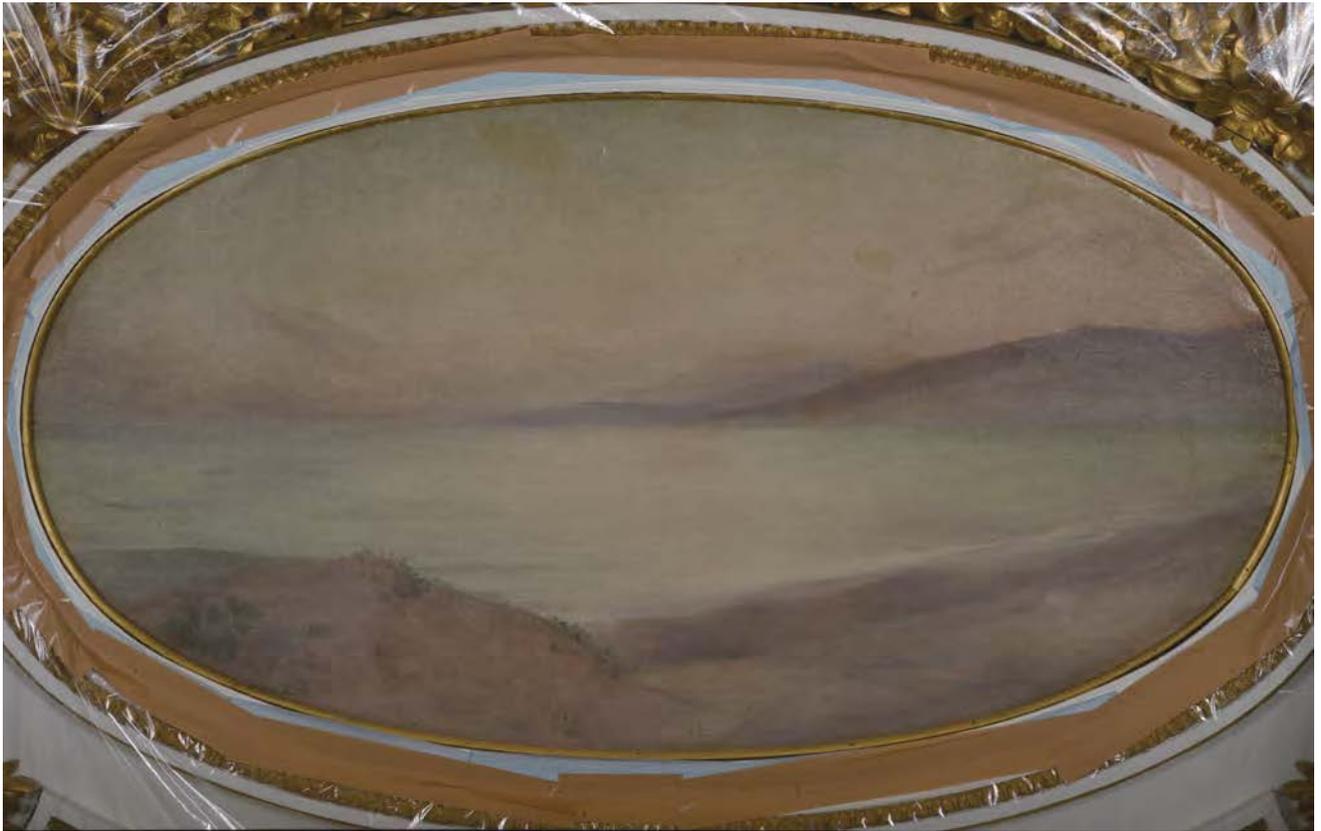
図 3-2-5 壁画 修復前 通常光写真
通常光写真でも、山の稜線に施された旧補彩が確認できる。

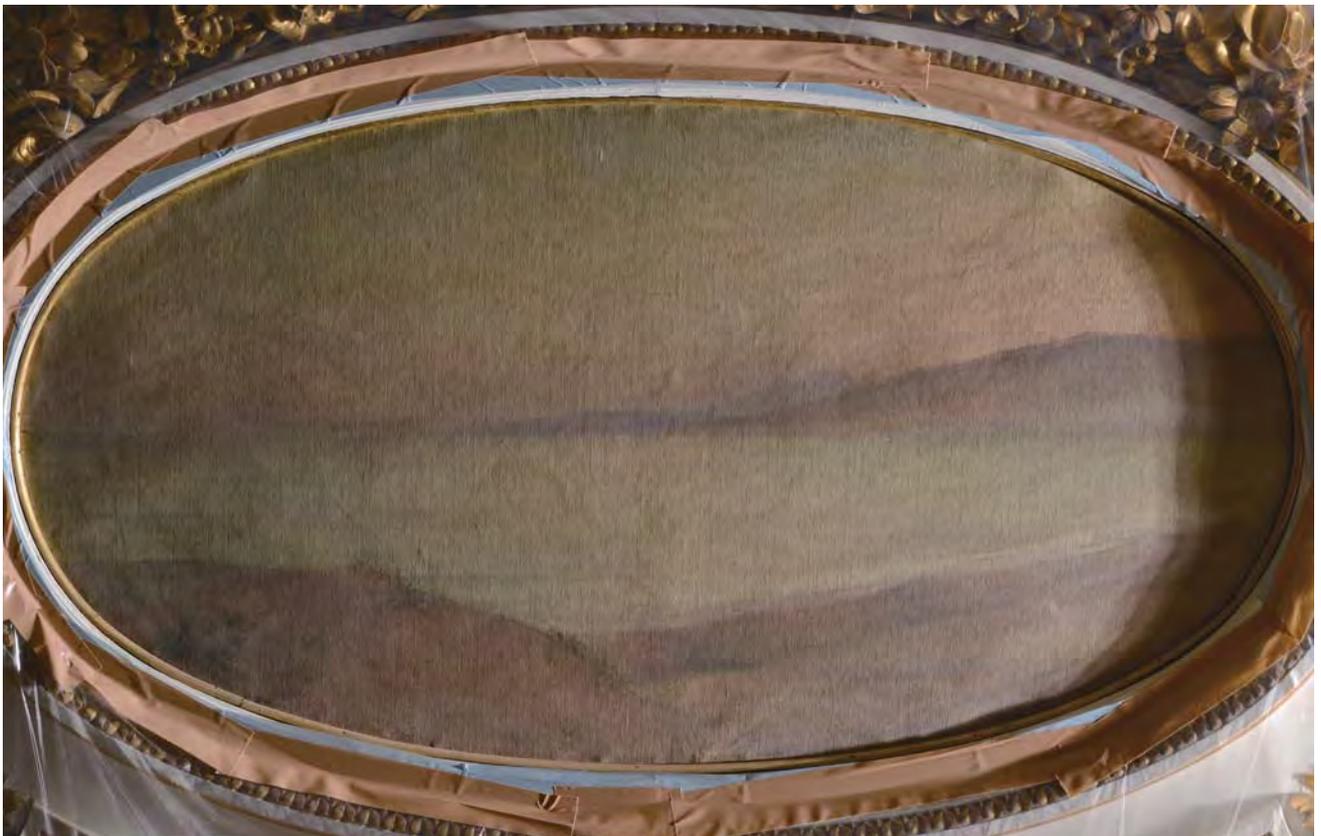
図 3-2-6 壁画 修復前 側光線写真

左上部に長さ約15mm程の破れがある。カンバスは引っ張られておらず、周縁部を釘止めされているため、支持体変形が生じている〔図3-2-6〕。左端に釘穴が見えている。

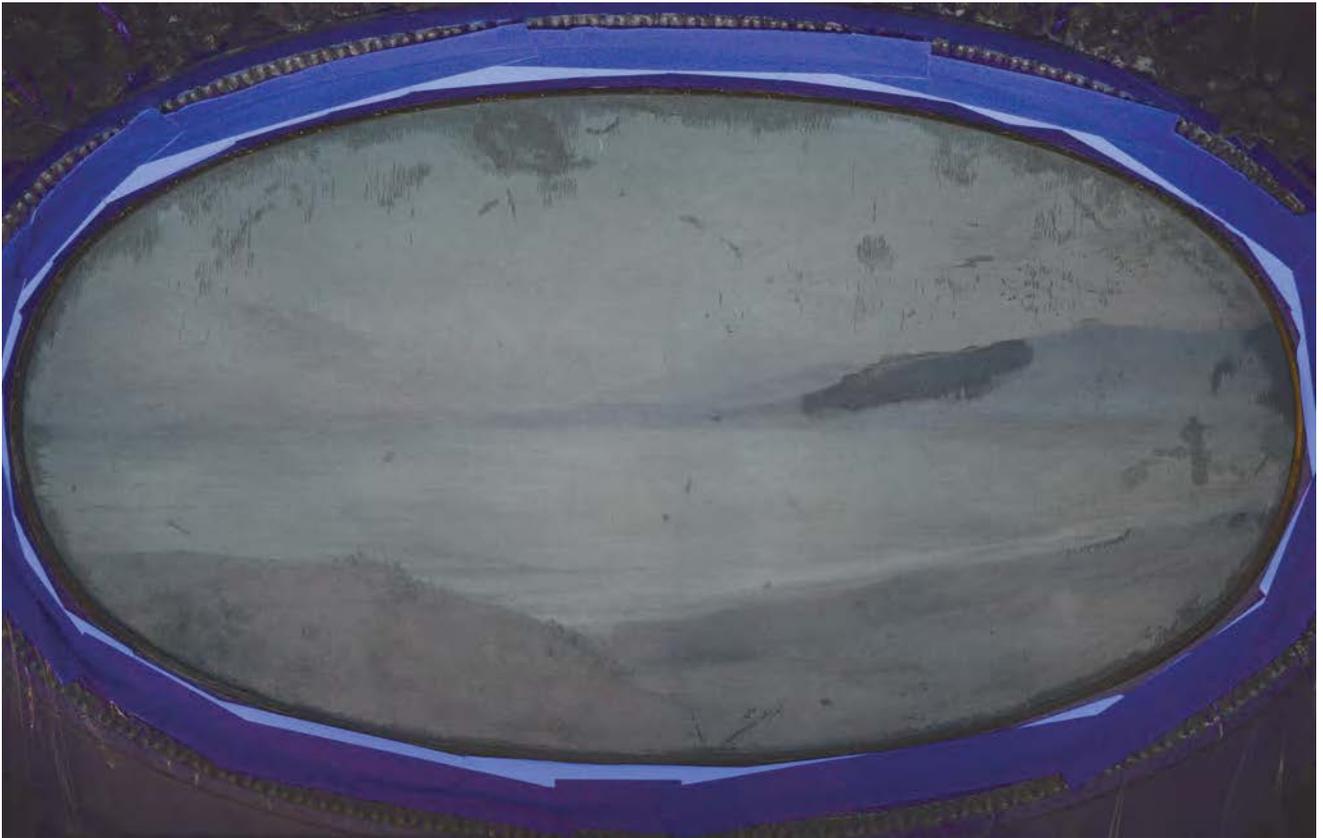
図3-2-7 壁画 修復前 紫外線蛍光写真
紫外線蛍光写真による観察では、通常光では見えなかった旧補彩が、山や画面の周囲に施されているのがわかる。
