迎賓館天井絵画修復(13) その2業務報告書

(42号室·11号室)

概要版

内閣府迎賓館 平成28年7月

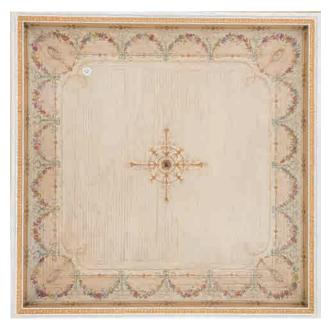
41号室修復前

カンバスの伸縮によって、絵具などの亀裂・浮き上がり・剥落が生じていた〔図1-1~4〕。さらに経年変化による浮き上がりも発生しており、装飾絵画としての美観を損ねていた。また、昭和に行われた旧修復処置の劣化も確認された。

41号室の天井絵画の修復処置は、絵具層の固着状態を安定させ、天井絵画の統一感のある画面再生を目的として行った。今後も環境の影響を受け続けていく状況にあるため、経年後も安定した固着力を持ち、可逆性のある修復材料を用いた。
