第2節 42号室・11号室 修復業務概要

- ・業務名：迎賓館天井絵画修復（13）その2業務（42号室・11号室）
- ・履行期間：平成26年3月1日～平成28年7月29日
- ・発注者：国土交通省大臣官房官庁営繕部
- ・受注者：小林絵画保存修復工房
- ・契約形態：企画競争入札（役務契約）

第 2 章
天井絵画修復
(42号室)

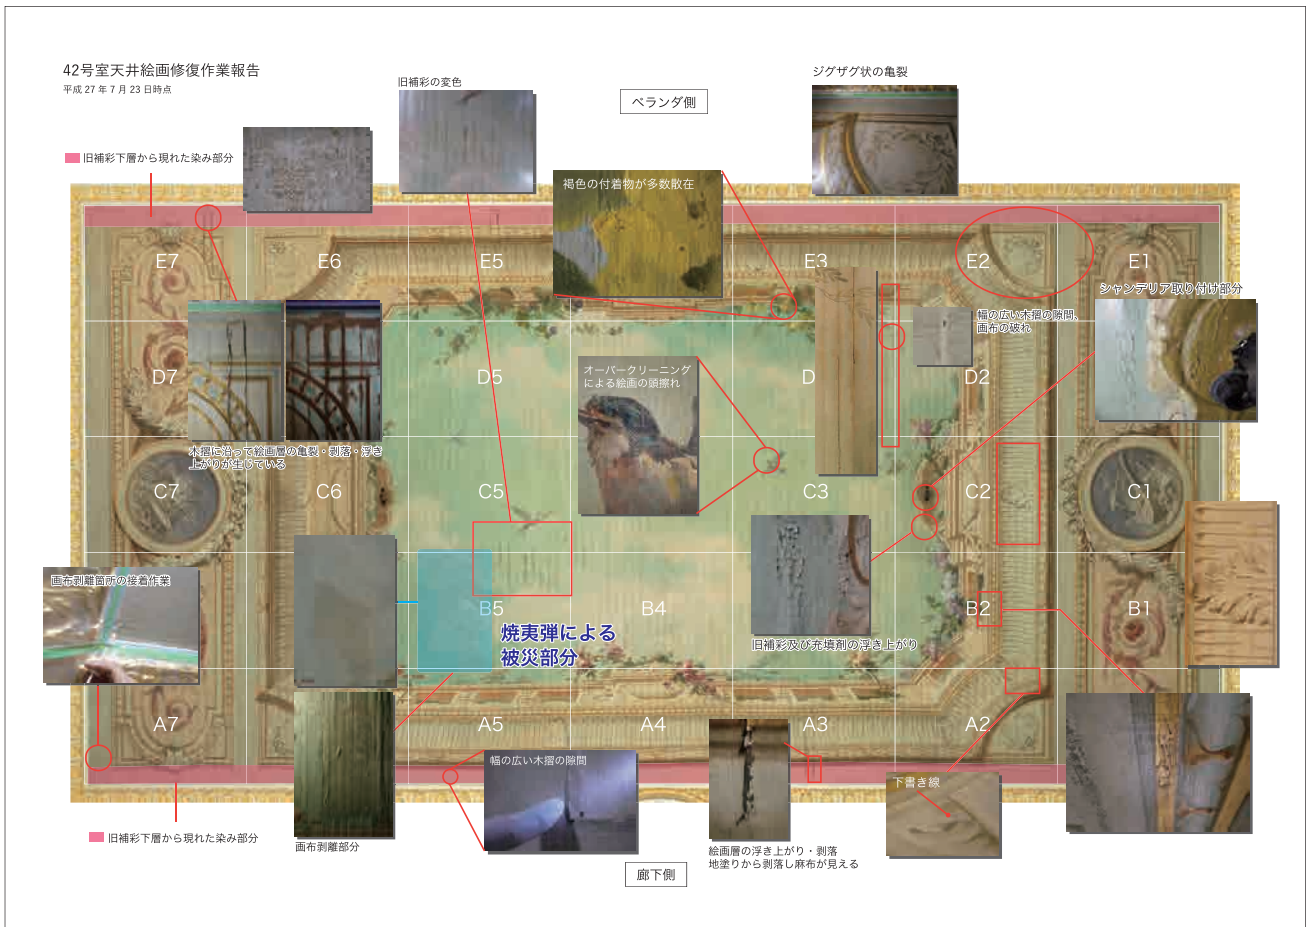
図2-1 損傷の著しい修復箇所と焼夷弾による被災部分

修復対象である天井絵画は、通常のイーゼルペインティングと異なり、不安定要素を持つ木摺とカンバスの複合体である。木摺接合部に対応する画面には、絵具層の亀裂や剥落が多数認められ、裏面及び亀裂の割れ口からの汚れの吸着が進行し黒く筋状に見えていた。温湿度などの環境の変化により、木摺に伸縮やねじれ、反りなどの動きが生じる。木摺の動きに伴いカンバスが伸縮することが、カンバス及び絵具層の損傷の要因のひとつとなっている。画面全体には経年による塵埃の付着が見られ、汚れた印象であった。また、昭和の修復時に使用された修復材料が経年により変質及び変色し、広範囲に施されていた旧補彩が黄ばんで見えていた。画面には一部、昭和の修復時に焼夷弾による被災部分を四角く切除し新しいカンバスを貼り直し、油絵具及び補彩絵具で描き直されている部分がある。この焼夷弾による被災部分は、周囲のオリジナルと補綴部分を馴染ませるため広範囲に旧補彩が施されており、経年により旧補彩絵具が変色し、違和感が生じていた〔図2-1〕。

今回の修復は、浮き上がり及び剥落が多数認められる不安定な絵具層の状態を安定させ、違和感なく作品を鑑賞できる状態に近付けることを目的として処置を行った。修復作業においては、処置ができる限り長期間環境の変化に耐え得るものであり、オリジナルを傷めることなく除去が可能な可逆性のある材料を使用した。
