#### 4. 修復前の損傷状態 [図2-22~37]

## 5. 修復処置に関する事前テスト

## 第3節 成分分析調査

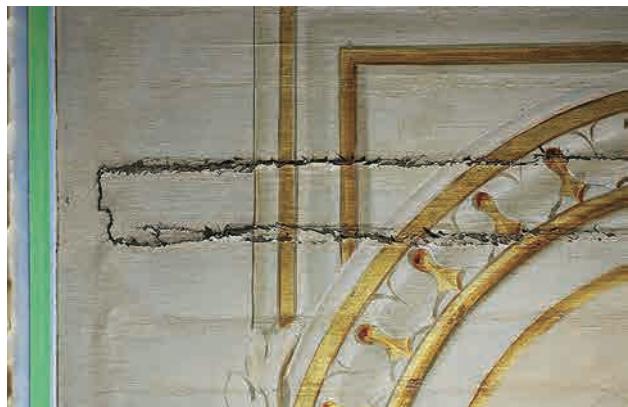
図2-22 絵具層の亀裂・剥落・浮き上がり (E7)

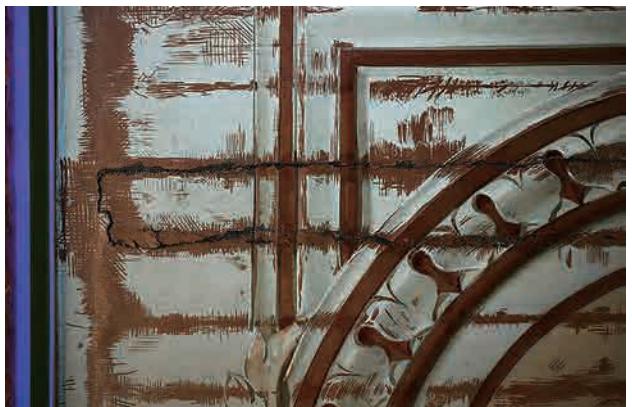
図2-23 蛍光写真で見ると木摺に沿って補彩が施されている (E7)

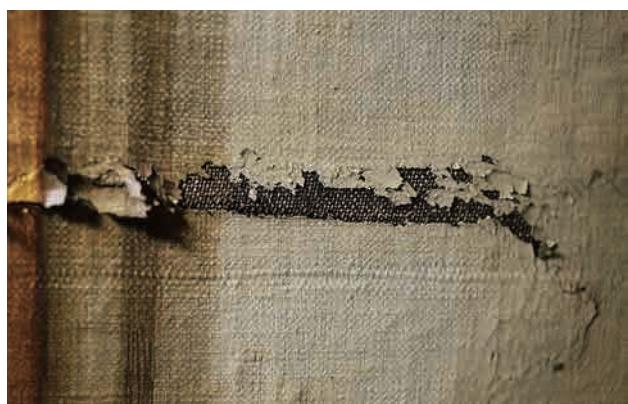
図2-24 絵具層の浮き上がり・剥落。地塗りごと剥落し麻布が見える (A3)

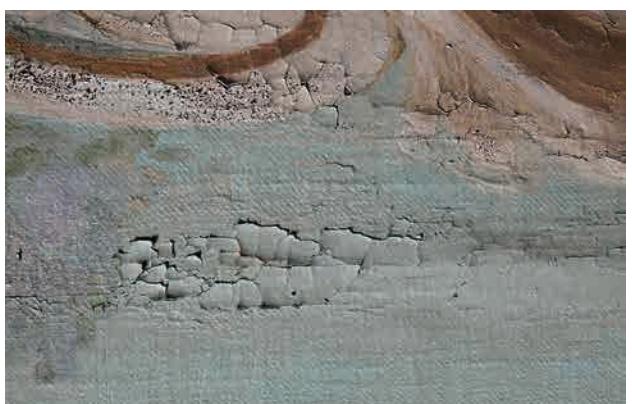
図2-25 旧補彩及び充填材の浮き上がり (C2)

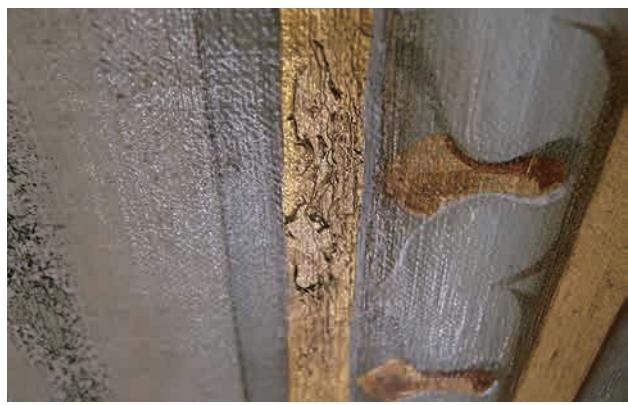
図2-26 金箔部分の浮き上がり (B2)

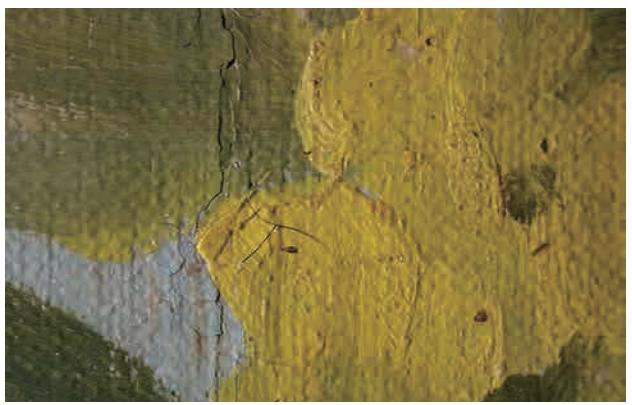
図2-27 付着物。褐色の付着物が画面に多数散在している (E3)

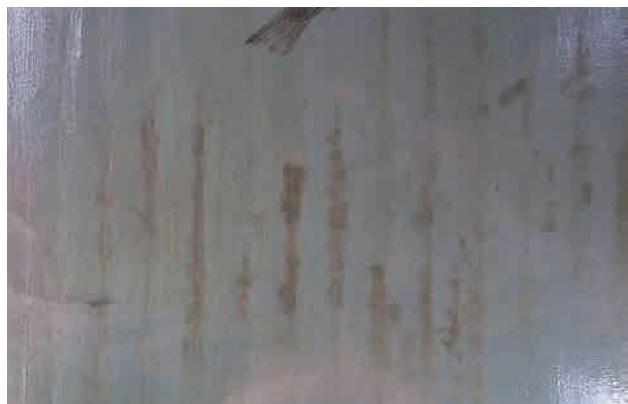
図2-28 旧補彩の変色の目立つ部分 (B5)

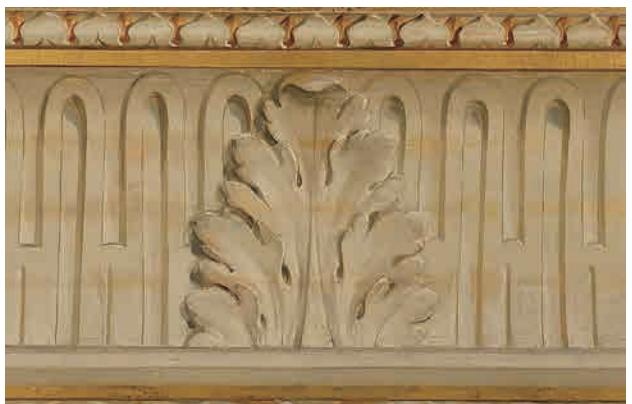
図2-29 旧補彩の変色 (C2)

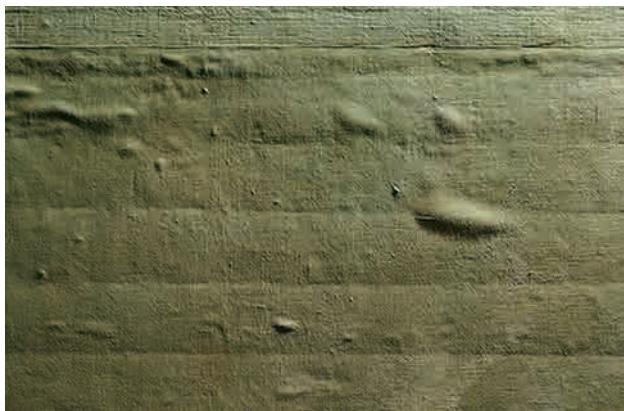
図2-30 木摺からのカンバス剥離（B5・焼夷弾被災部分）

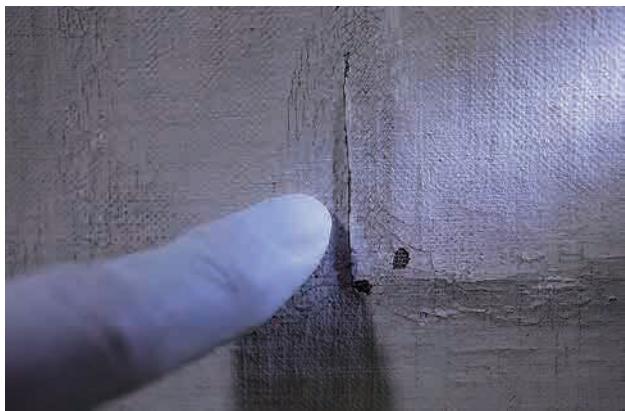
図2-31 カンバスの破れ部分（A5）

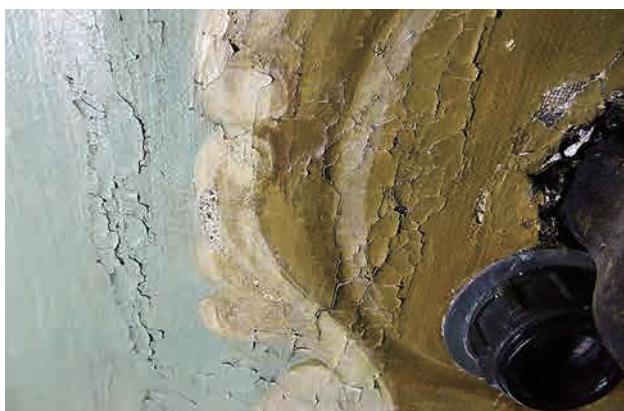
図2-32 シャンデリアの取り付け部分。旧充填補彩で覆われており、亀裂や浮き上がりが著しい（C2）

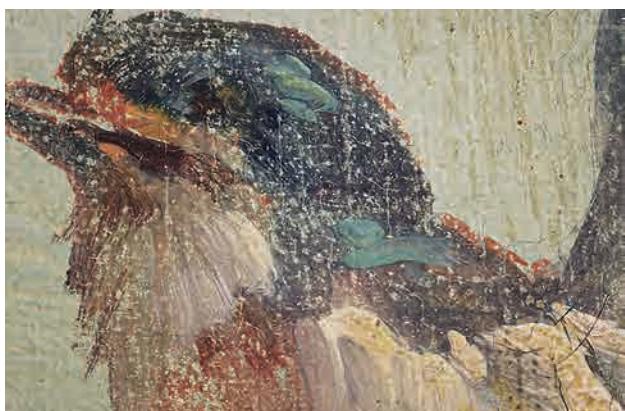
図2-33 旧修復時に使用された洗浄剤が強かったためか、絵具の頭が擦れている（C3）

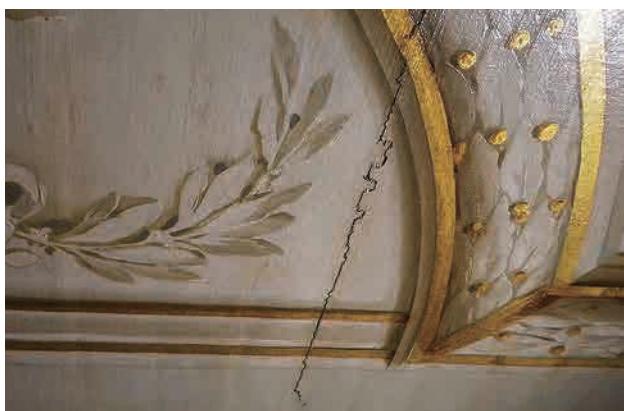
図2-34 一部にジグザグ状の亀裂が認められる（E2）

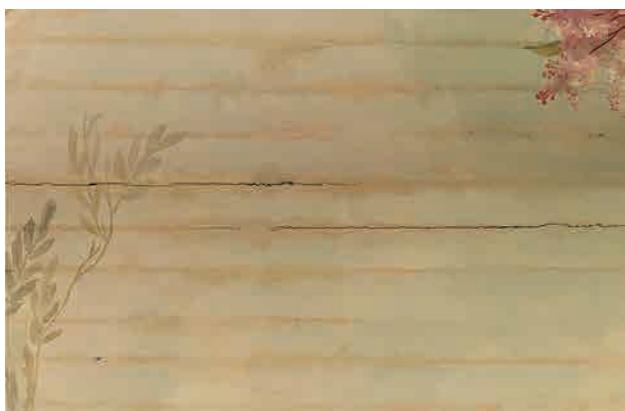
図2-35 木摺の隙間の幅が広く、カンバスが破れている（D3）

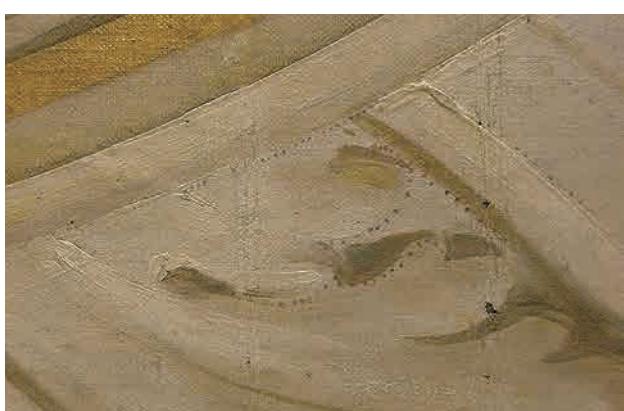
図2-36 模様の部分に点線状の下書きが複数認められる（A2）

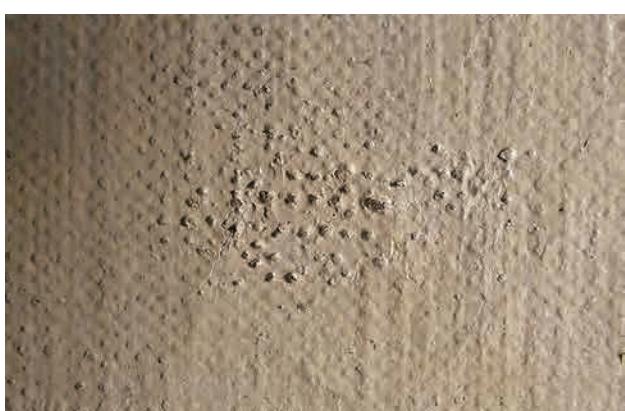
図2-37 一部に絵具の変質が認められる（E5）

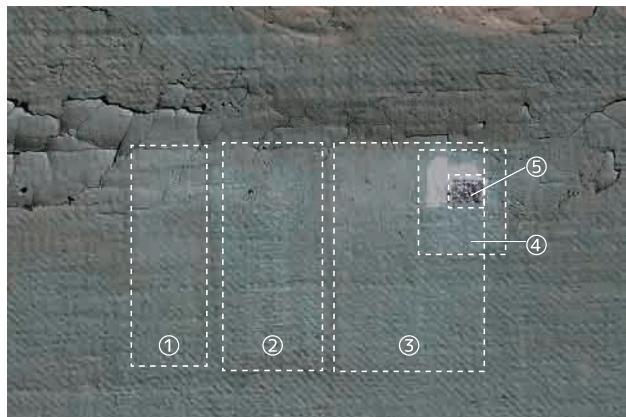
図2-38 洗浄テストの例

- ・①③では表面の汚れ及びワニス上の水性の旧補彩は除去できたが、旧ワニス及び旧ワニス下の旧補彩は除去できていない。
- ・②④では旧ワニス及び旧補彩が除去できた。
- ・⑤では旧充填材を除去した。旧充填が違和感のない部分に関しては、除去は行わない方針とした。

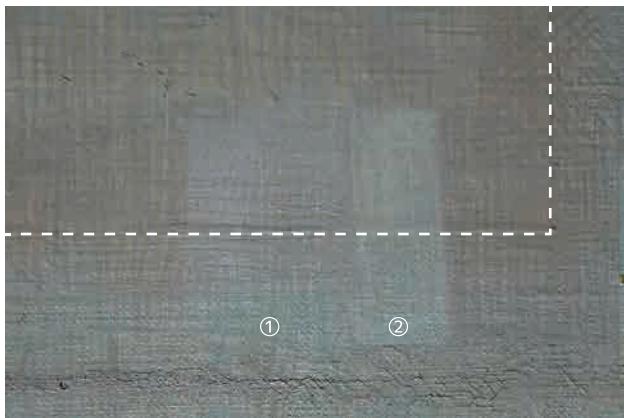
図2-40 焼夷弾被災部分の洗浄テスト

## ■ 焼夷弾の被災部分

上部の点線範囲は旧処置の補綴部分

- ① 精製水、アンモニア水（0.3～0.8%）  
(表面の汚れなどを除去)
- ② トルエン1：ミネラルスピリット1  
(ハッキングの旧補彩を除去)
