第4節 浮き上がり接着

1. 浮き上がり接着の概要

第5節 画面洗浄

第6節 充填整形

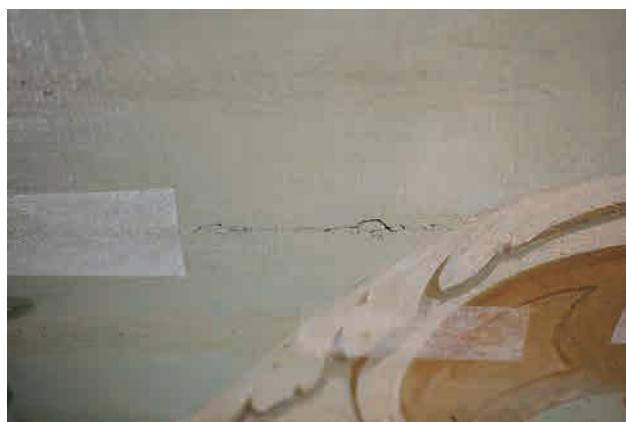
絵具層の剥離部分に加え、亀裂部分に対しても今後の浮き上がり・剥落を防止するために、膠水による接着を行った。剥離及び亀裂はほぼ全ての木摺間に認められ、その殆どが旧充填・旧補彩部分であったが、全面に浮き上がり接着を行った〔図2-47～51〕。

図2-47 処置前：亀裂・絵具層の剥離が認められる（C2）

- (1) 筆で絵具層の剥離及び亀裂部分に膠水（膠1：水9）を染み込ませる。膠水はゲル化しないよう、保温器を使用し60°C程度に保温した状態で使用した〔図2-48〕。
- (2) 典具帖紙やポリエステル紙を当て、更に膠水を含浸させる。接着作業の際に紙を当てておくことで絵具片の剥落防止にもなる。この際、接着剤が確実に浸透するようなるべくたくさん膠水を含ませるよう留意した。基本的にはポリエステル紙を使用したが、絵具層が剥落寸前の箇所などへの処置には、ポリエステル紙よりも柔軟な典具帖紙を使用した〔図2-49〕。
- (3) 浮き上がり部分をシリコンゴムシート越しに電気鑓で加温加圧する。シリコンゴムシート越しの電気鑓の温度が85°Cを超えないよう管理し、時折表面温度計で鑓の温度を確認しながら作業を行った〔図2-50〕。
- (4) 接着効果を確認後、精製水を含ませた綿棒を用いて典具帖紙やポリエステル紙を除去した。

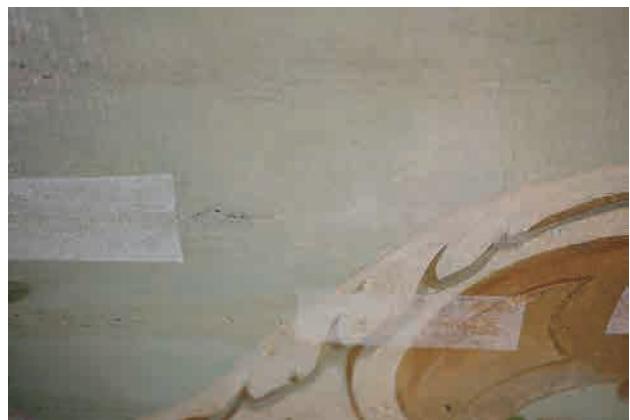
図2-51 同部分浮き上がり接着後

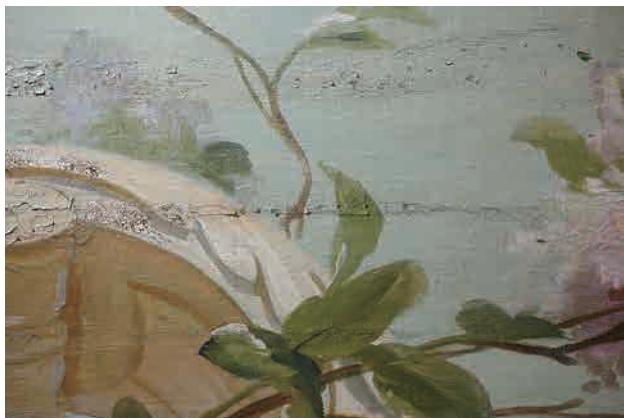
加温すると絵具層下層より、汚れなどが混じり黒くなった旧ワックス（晒蜜蠟・天然樹脂の混合）が染み出てくる箇所が複数現れた。このワックスは昭和の修復時の浮き上がり接着に使用されたものである。今回の処置過程において、部分的に多量の旧ワックスが認められた。絵具層の浮き上がり接着はすべて膠水で接着したが、旧ワックスが残留しており膠水を使用した接着の効果が得られない部分には、次工程の充填作業前に、新規のワックス（晒蜜蠟・マイクロクリスチリンワックス・ダンマル・ロジンの混合）を補い接着した〔図2-52～56〕。

図2-53 修復前の状態 (C2)

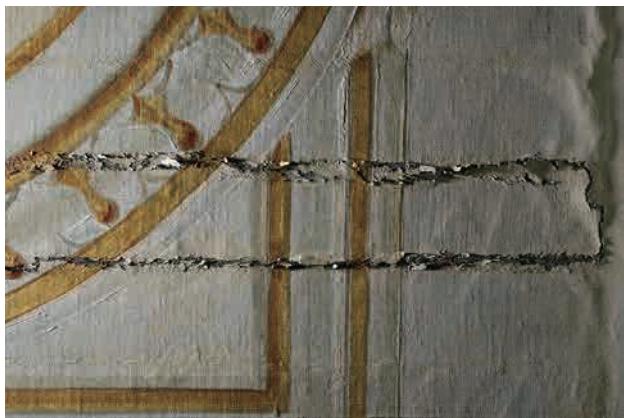
図2-55 修復前の状態 (E7)

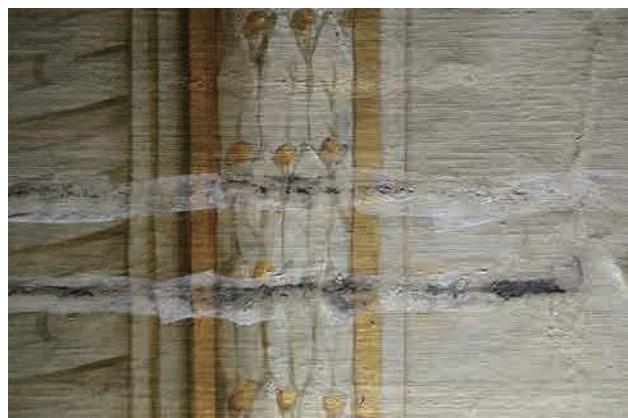
図2-52 絵具層浮き上がり接着後 (E5)

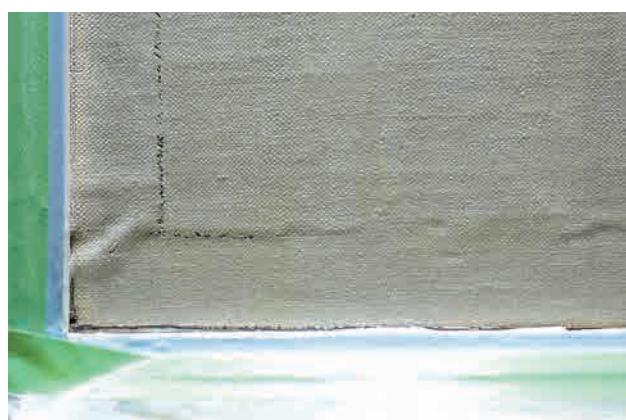
カンバスが木摺から剥離している箇所が認められた。カンバスの剥離箇所周辺の絵具層は温湿度変化による影響を受け、細かい亀裂や浮き上がりなどの損傷が見られる箇所もあった。カンバスの剥離部分を接着することで、木摺面にカンバス裏面を固定させることを目的として接着処置を行った〔図2-57～61〕。

図2-57 修復前の状態（A7）

- (1) この作業では、木摺とカンバスの剥離部分に膠水を浸透させることが重要である。筆を差し入れることができないカンバスの浮き上がり部分には、針の細い注射器で膠水（膠1：水5）を注入する〔図2-58〕。膠水は絵具層の浮き上がり接着時と同様、ゲル化しないよう保温器で適温状態を保ち使用した。
- (2) シリコンゴムシート越しに電気鎌で加温加圧する〔図2-59〕。シリコンゴムシート越しの電気鎌の温度が85°Cを超えないよう管理し、時折表面温度計で鎌の温度を確認しながら作業を行った（温度は損傷状況に応じて適宜判断する）。
- (3) 処置部分に緩衝材を挟んだ平らなマットを当て、加圧固定し膠の固着を待つ。伸縮棒を使用し、床面と接着箇所を突っ張る形で加圧固定した〔図2-60〕。

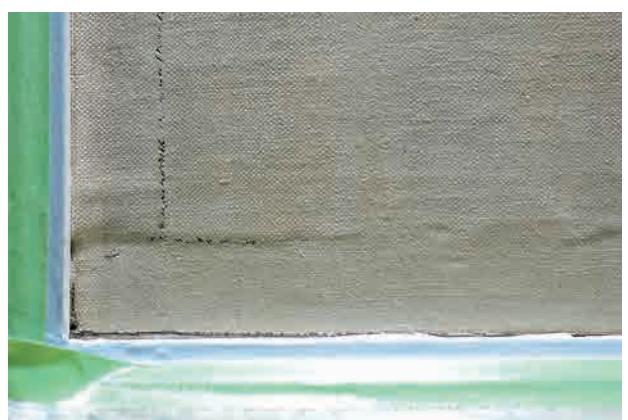
図2-61 同部分接着後

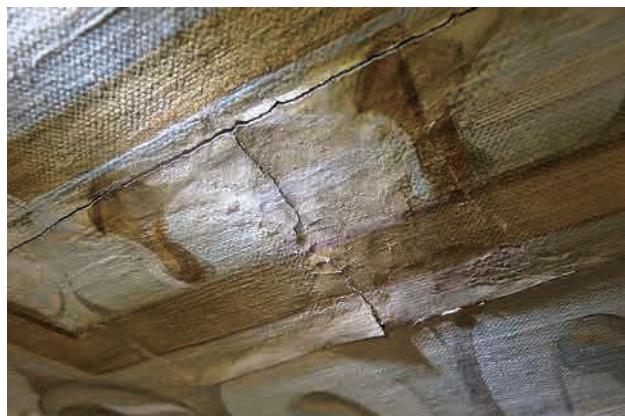
昭和の修復記録には、カンバスを木摺接合部に沿ってH形に切開し、カンバスをめくり、木摺欠陥部を画面側から金具と木ねじを用いて固定し、めくったカンバスをワックス（晒蜜蠟・天然樹脂の混合）を用いて貼り戻すという処置内容が記載されている。旧修復時に貼り戻されたカンバスは、周囲より浮き出すように変形及び剥離が進行し、目立っていた。絵具層は固化変質し脆くなってしまっており、周辺には亀裂が随所に認められた〔図2-62〕。

図2-62 修復前側光線写真

今回の処置では、オリジナル部分の損傷が広がらないようカンバス貼付け面を平滑に整形した上で、剥離しているカンバスを接着することを目的とし、処置を行った〔図2-63～65〕。

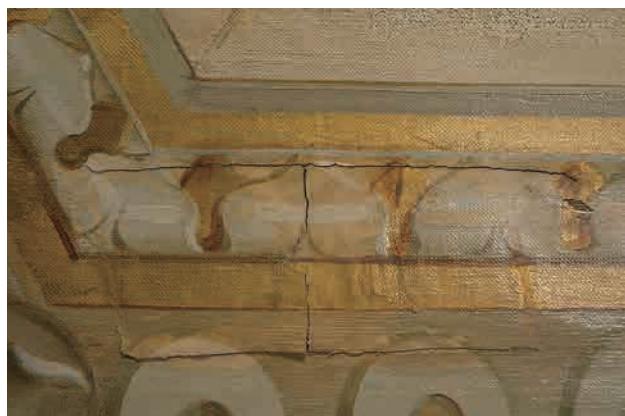
図2-64 修復前の状態

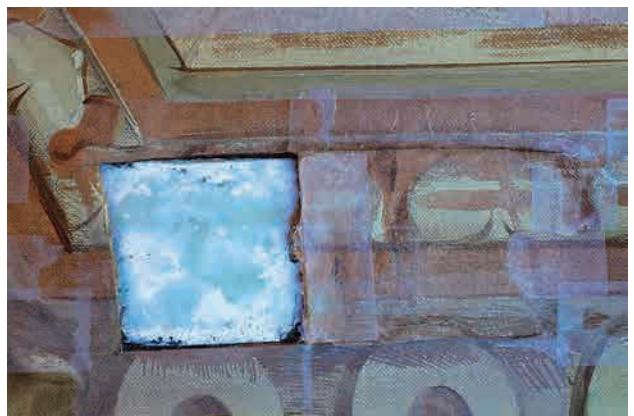
剥離箇所のカンバスを外したところ、裏面には旧ワックスが不均一に溜まっている。旧修復時の接着効果が充分に得られなかったことが分かった〔図2-63〕。

図2-63 処置中 紫外線蛍光写真

カンバス貼付け面の旧ワックスは不均一に溜まっている

処置箇所のカンバス貼付け面には、パテ状の旧充填材も見られ段差が生じていた。カンバス貼付け面の旧処置時の付加物を削り、木摺の隙間の広い部分には膠水を染み込ませた和紙を差し込み、カンバス貼付け面を平滑にした。シート状にした新規のワックス（晒蜜蠟・マイクロクリスタリンワックス・ダンマル・ロジンの混合）を差し込み、カンバスを接着した。カンバス切開箇所の周辺も剥離が進行していたため、同様に接着剤を差し込み、全体が平滑になるよう加温加圧しつつ接着を行った。

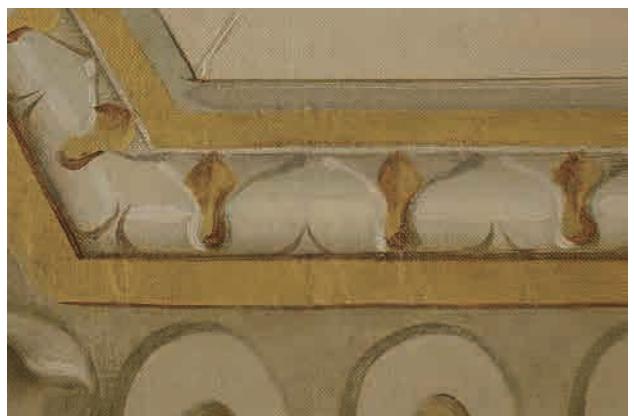
図2-65 同部分修復後

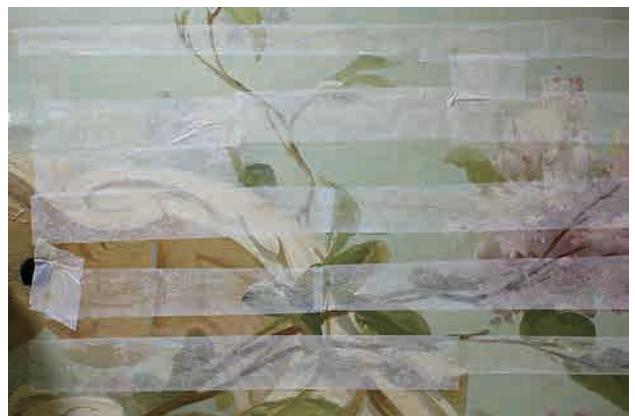
図2-67 処置前の状態 (C2)

- (1) まず、前工程の浮き上がり接着時に使用した紙片を除去しながら、汚れとともに表面に残留している膠を除去する。温めた精製水を綿棒状に巻いたコットンに含ませ、画面表層の汚れを洗浄した〔図2-68・70〕。
- (2) 次にミネラルスピリットを綿棒状のコットンに含ませ、旧ワニスと旧補彩を除去した。昭和の修復時の付加物は41号室で使用されていたものと異なり、エタノールでは溶解せず、概ねミネラルスピリットで旧ワニス旧補彩ともに溶解した。
- (3) 水彩絵具の旧補彩が現れた箇所は、ミネラルスピリットと精製水を交互に使用し除去した。また、水彩絵具の他に膠と思われる層が認められた箇所もあり、この洗浄方法は膠の除去にも有効であった。
- (4) 精製水やミネラルスピリットを用いた洗浄後にも汚れや旧ワニスと旧補彩の印象が目立つ部分は、ミネラルスピリット1：エタノール1の混合液を使用し洗浄した〔図2-69〕。

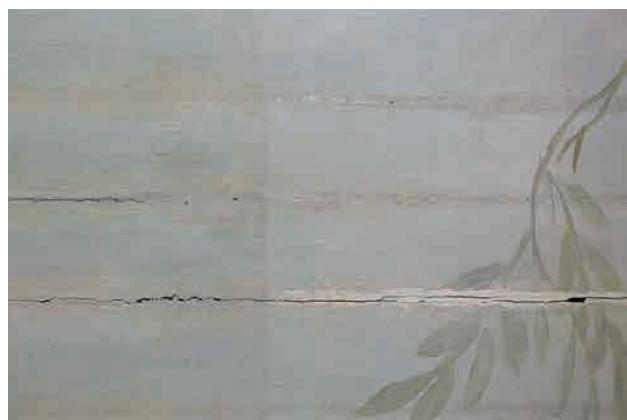
図2-75 旧充填材が目立つ部分 (D3)
(精製水とミネラルスピリットで洗浄)

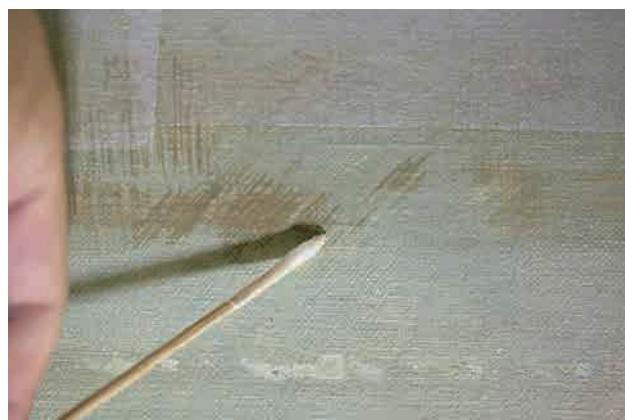
図2-76 旧補彩の変色が目立つ部分 (B5)
(精製水とミネラルスピリットで洗浄)

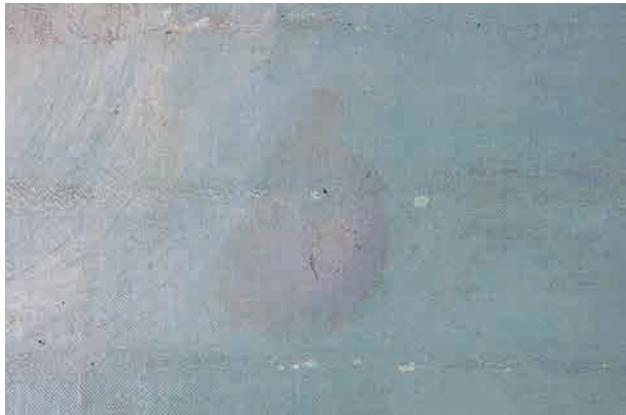
洗浄作業を進める中で、下層から油絵具による旧補彩が複数認められた。昭和の修復記録には、焼夷弾被災部の補綴部分に油絵具を使用したと記載しているが、画面に所々点在していたので、昭和の修復以前に補彩されたものである可能性もある。

図2-77 油絵具による旧補彩

油絵具の旧補彩は洗浄除去が困難でありオリジナルを傷める可能性があるため、そのまま残すこととした。

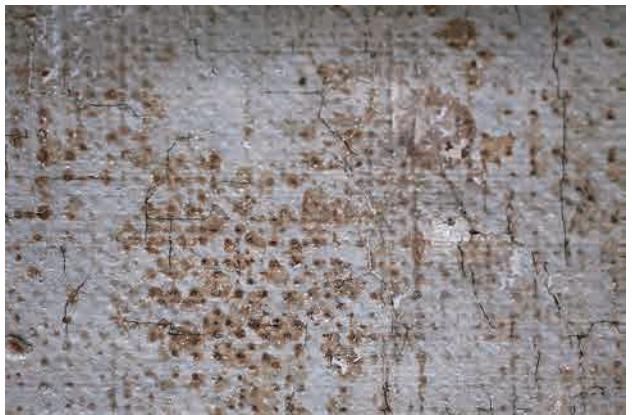
旧補彩をミネラルスピリットで洗浄除去したところ、画面の端に茶色い染みの著しい部分が現れた〔図2-83〕。この染みはオリジナル絵具層の画面上下（南北）の長辺に多く見られ、特に窓のある南側に著しい。この染みは画面端の木摺の形に沿っており、雨漏りによるものと推測される。また、同箇所は以前の洗浄及び加温加圧による絵具層の劣化も認められた〔図2-84・86〕。

図2-84 染み部分拡大（E5）

通常の洗浄時より濃度を上げたアンモニア水を使用し洗浄テストを行ったが、染みを多少軽減することができた程度で、オリジナルを傷めずに除去することは困難であった。そのため、染み部分全体を0.5%のアンモニア水で除去し、染みの濃い部分については1.5%を上限としてスポット的に使用し、洗浄は染みを軽減させる程度とした〔図2-85・87〕。

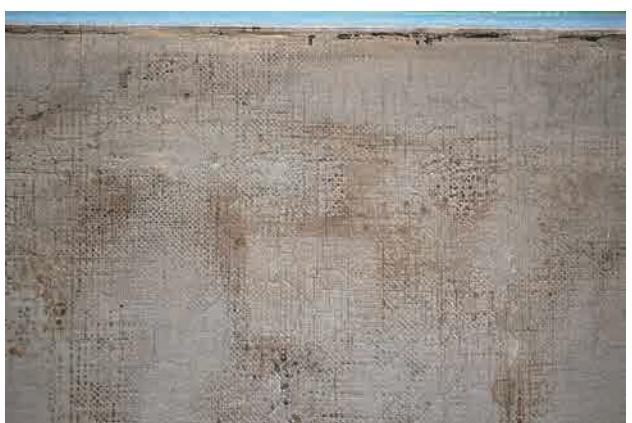
図2-85 染みをアンモニア水で洗浄した部分（E5）

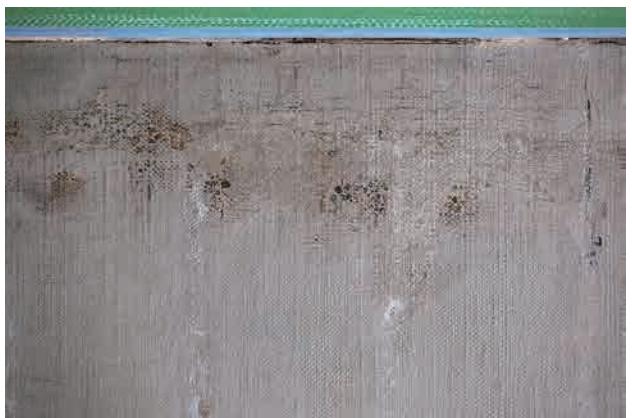
図2-86 染み部分洗浄前（E7）

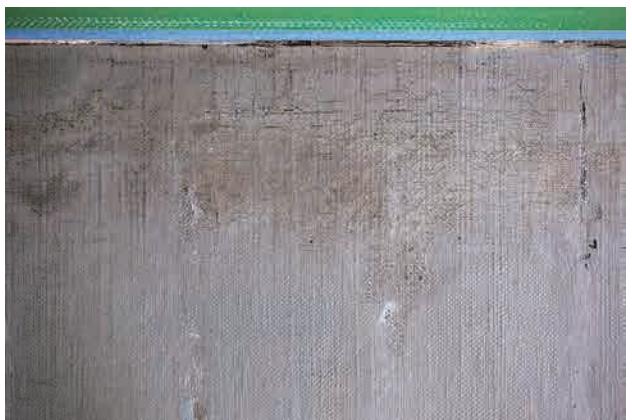
図2-87 アンモニア水を用いて洗浄し、染みが軽減した（E7）

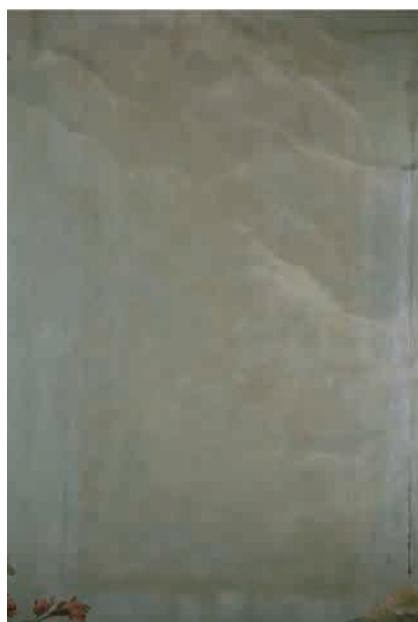
焼夷弾の被災部分は、昭和の修復時に新たなカンバスを貼付け彩色されている。更に貼付けたカンバス部分と周囲を馴染ませるように、広範囲にハッキングの補彩が施されていた。このハッキングによる補彩部分は変色が著しく、周辺のオリジナルと明らかに色調の違いが生じていた〔図2-90〕。テストの結果、下層の彩色層が周辺のオリジナルと近似していることが分かったため、表面の汚れと上層のハッキングによる補彩のみを、精製水とミネラルスピリットを使用し洗浄した〔図2-88・89・91〕。洗浄後も薄く黄ばみが残っているが、ミネラルスピリットで下層の描画部分も溶解してしまうため無理に洗浄せず、補彩で対応することとした〔図2-92〕。

図2-90 処置前（B5）

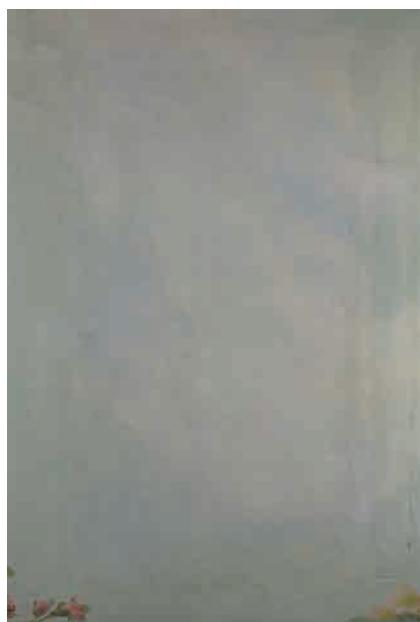
図2-92 同部分洗浄後

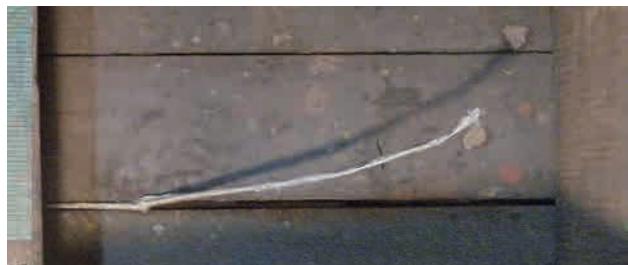
小屋裏側からの木摺隙間への処置は、画面側からの充填処置前に行った。処置を行った箇所の中には、以前の修復時に画面側から和紙を差し込んでいた箇所も認められる〔図2-97〕。

図2-97 画面側から差し込まれていた旧和紙

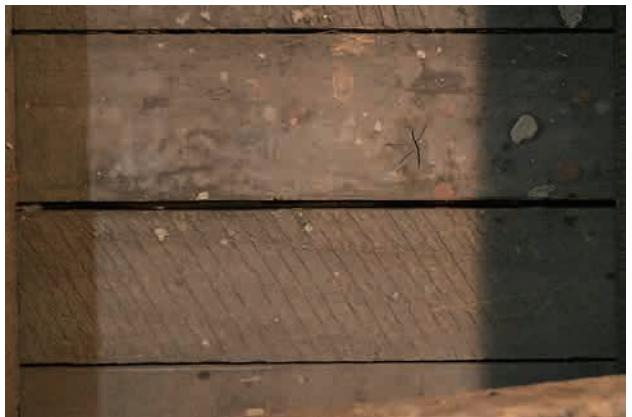
天井絵画の損傷の大きな要因として、温湿度変化によりカンバス下の木摺に動きが生じることが挙げられる。木摺の動きによって、絵具層の亀裂や浮き上がり・剥落、カンバスの破れなどの損傷が生じている。木摺の隙間からの空気の流通を遮蔽することで、カンバス及び絵具層への温湿度変化による影響を軽減することを目的とし、小屋裏側から一部の木摺の隙間へ和紙を詰める処置を行った〔図2-98～100〕。

図2-98 木摺の隙間の広い部分

カンバス下の木摺の隙間が2.5mm以上の箇所に対し、楮紙と膠1：水5の膠水を用いて、小屋裏側から木摺の隙間に和紙を詰める処置を行った。処置方法はまず、処置部分の長さにした楮紙に膠水を塗り、数回折り畳む。次にV字型に谷折りし、幅5mm程度の帯状にする。厚みは木摺の隙間の厚みに合わせて調整する。更に膠水を含浸させ、処置を行う木摺間にも筆で膠水を塗っておく。膠水を含浸させた帯状の楮紙を、へらなどを用いて木摺の隙間に差し込み、乾かぬうちに整形した。木摺は約10mmの厚さで、幅5mm程度の和紙を詰めることで、画面側に数mmの空間を設けている。この処置は木摺の隙間からの空気の流通を遮蔽するだけでなく、画面側からの充填処置を行う際に土台の役割も兼ねるためである。

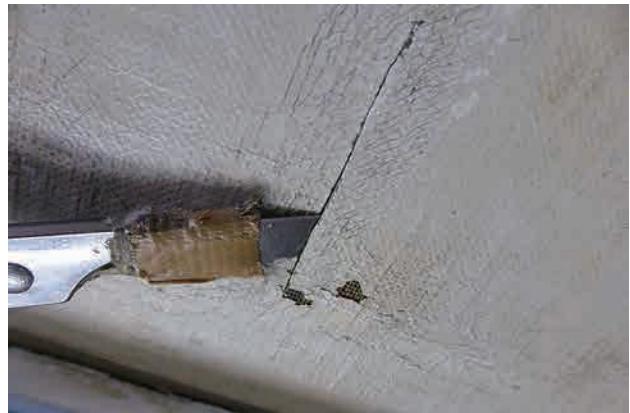
この部分はカンバスが切れており、カンバス下の木摺が欠損している〔図2-103〕。カンバスの表面には細かい亀裂及び剥落が認められる。カンバスを安定させるため、ワックスを用いた充填処置を行うこととした。木摺とカンバスの隙間を充填することで切れているカンバスの接着も兼ねることができる。

図2-103 処置前の状態 (A5)

処置方法はまず、処置部分全体をドライヤーで温めておく。次に、前述したワックス充填材を薄い板状にしカンバスと木摺欠損部の隙間に差し込む。加熱しつつ柔らかくしたワックス充填材をカンバスと木摺欠損部の隙間に緊密に充填する〔図2-104〕。この際、余分なワックスは拭き取った。電気鑓で加温加圧しカンバスを平滑にした後、加圧しながら冷却することでカンバスを接着した〔図2-105〕。

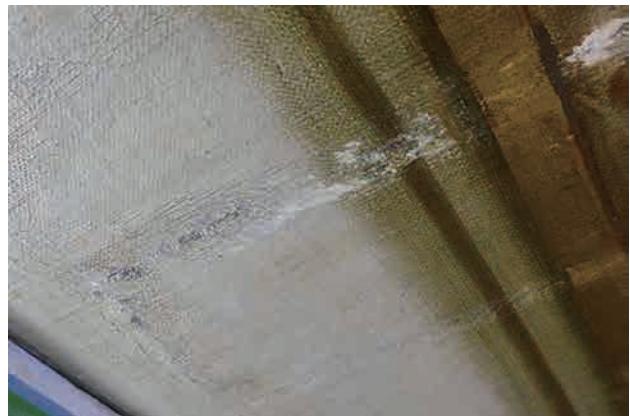
図2-105 同部分処置後

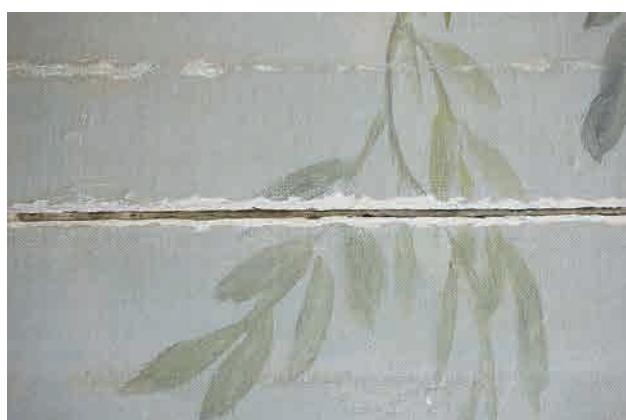
木摺の隙間が特に広いこの部分は、小屋裏から隙間に和紙を詰めた部分である。旧充填材を除去後、画面側からも和紙を差し込んだ上でワックス充填材〔同節5. P. 059参照〕を充填した〔図2-106～111〕。

図2-110 充填前（小屋裏から和紙を詰めた後）

処置方法は、まず旧充填材を除去しておき、膠水を染み込ませ折り畳んだ和紙を山折りにし、竹串などを用いて木摺の隙間に詰める〔図2-107〕。この際、膠が硬化する前の和紙が柔らかいうちに整形しておく。膠水をよく乾かした後、ワックス充填材を

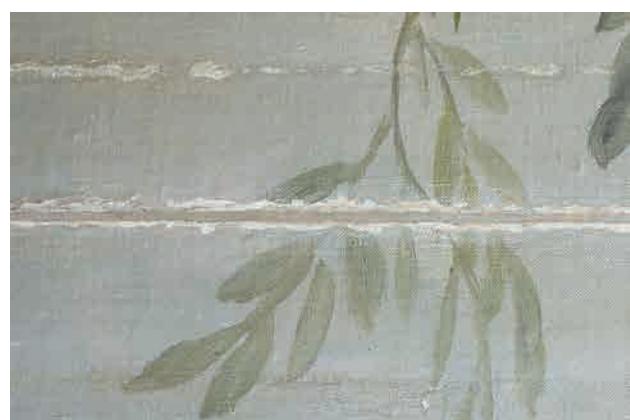
図2-111 同部分充填整形後

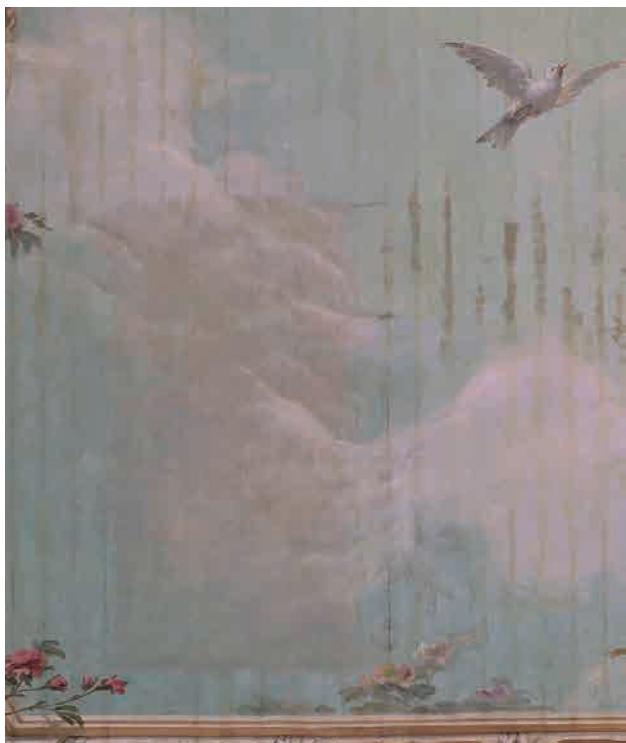
焼夷弾の被災部分は、昭和の修復時に新たなカンバスを貼付け油絵具で彩色されており、その上に貼付けたカンバス部分と周囲を馴染ませるように広範囲にハッチングの補彩が施されていた。焼夷弾の被災部分全体を覆っていた旧補彩を除去し現れた下層の油彩による描画は、周囲のオリジナルに比べ雲の形が目立っていた〔図2-115〕。また画面洗浄で除去しきれなかった乾性油と推測される黄ばみが少し目立っていた。黄ばみの強い部分と雲の形が自然に見えるように補彩を施し、周囲に馴染ませた〔図2-116〕。

図2-115 修復前

色調の異なる四角い部分が焼夷弾の被災部分。

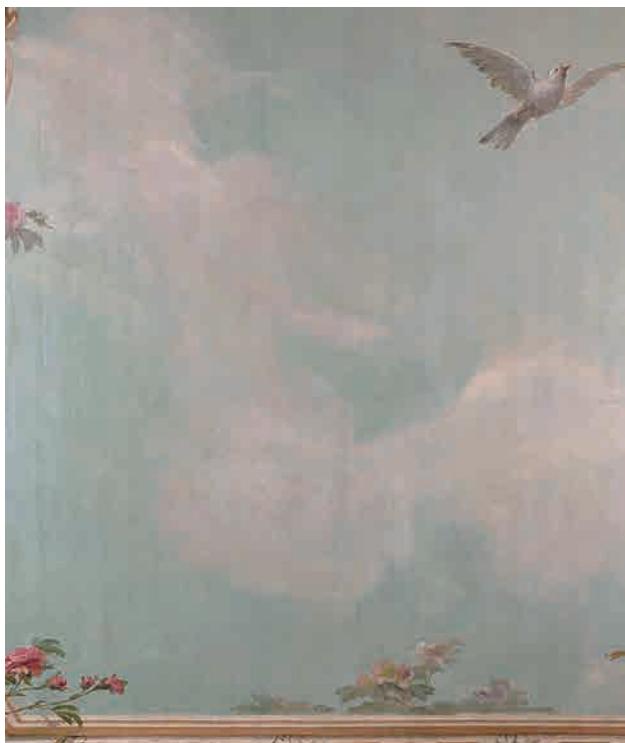
図2-116 補彩後

補綴部分を周囲と馴染ませ、違和感が軽減された。

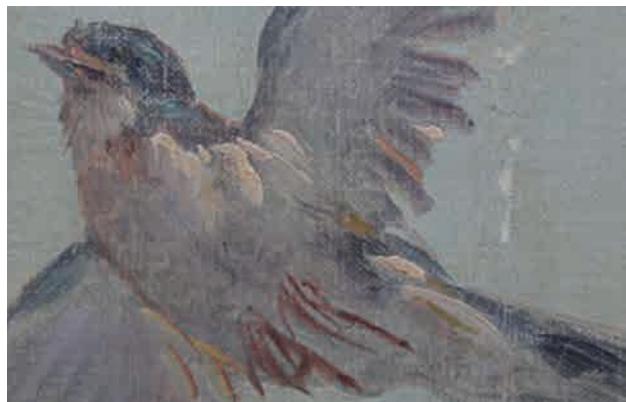
図2-117 オーバークリーニングによる絵具頭の擦れ（C3）

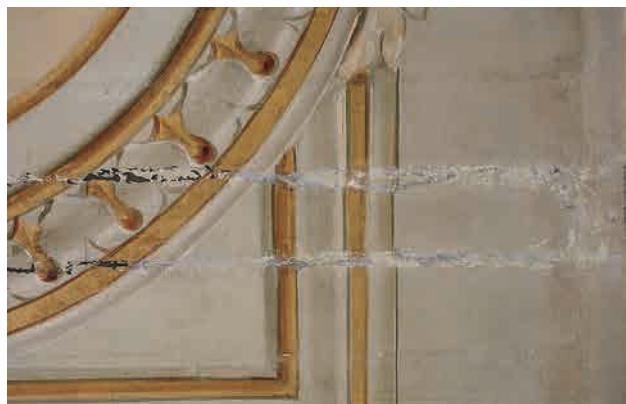
図2-121 絵具及び地塗り層の剥落、金の剥落、染みの目立つ部分(E7)

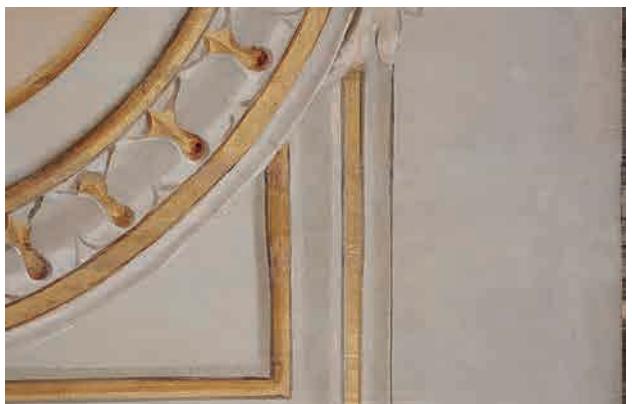
図2-122 同部分補彩後

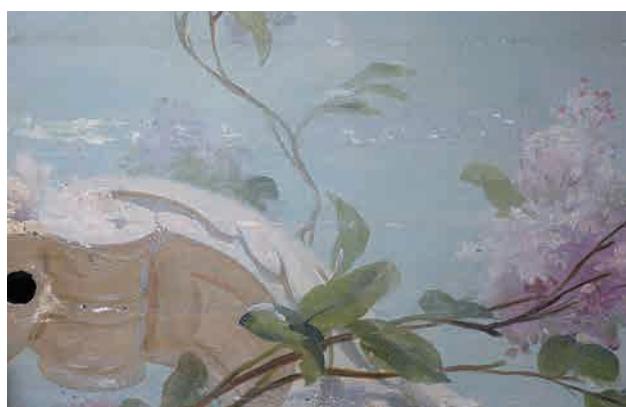
図2-123 絵具層の剥落、旧充填の多い部分（C2）

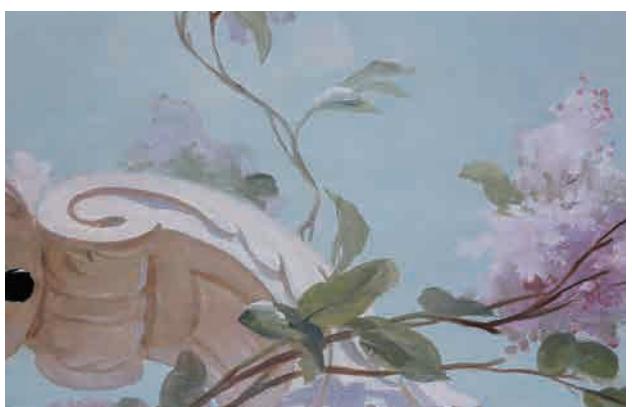
図2-124 同部分補彩後（シャンデリア吊り元付近）

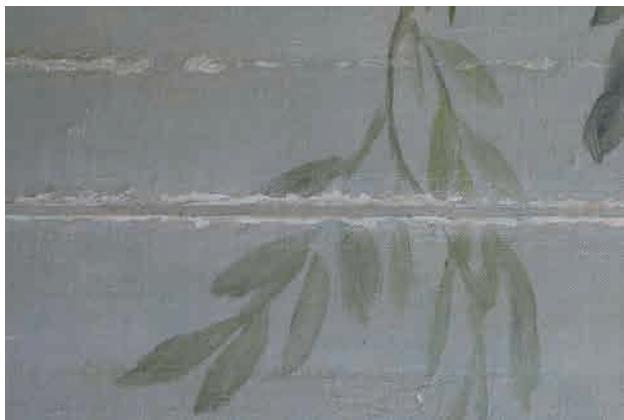
図2-125 ワックスを充填した箇所（D3）

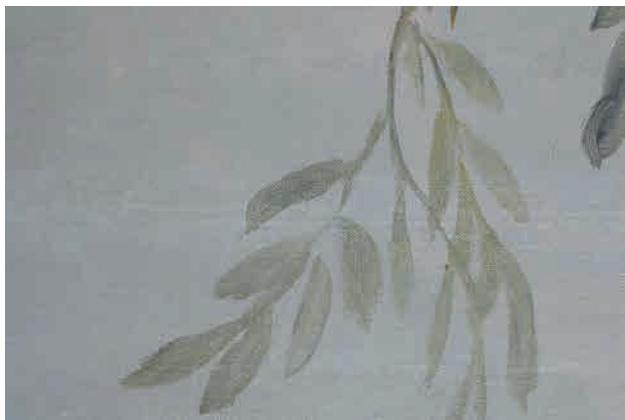
図2-126 同部分補彩後

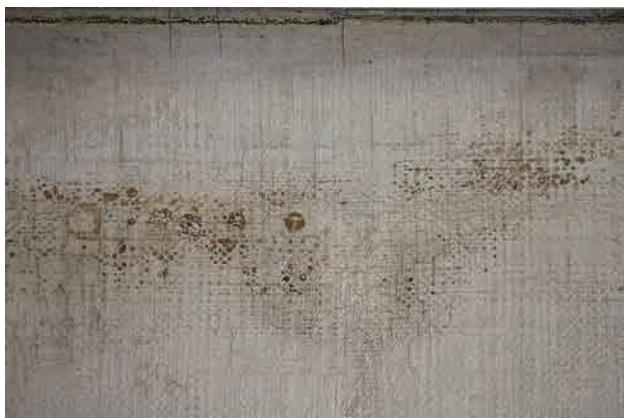
図2-127 雨漏りと推測される染み部分（E6）

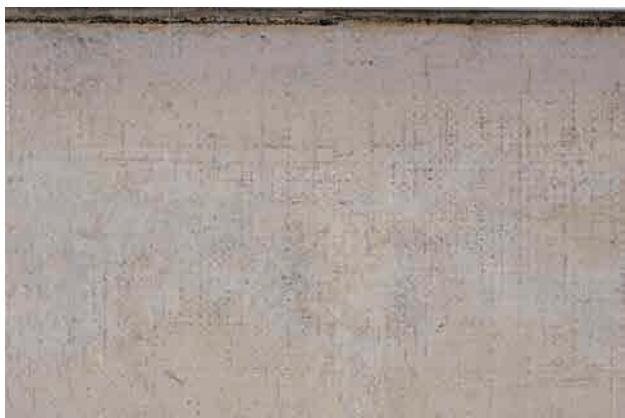
図2-128 同部分補彩後

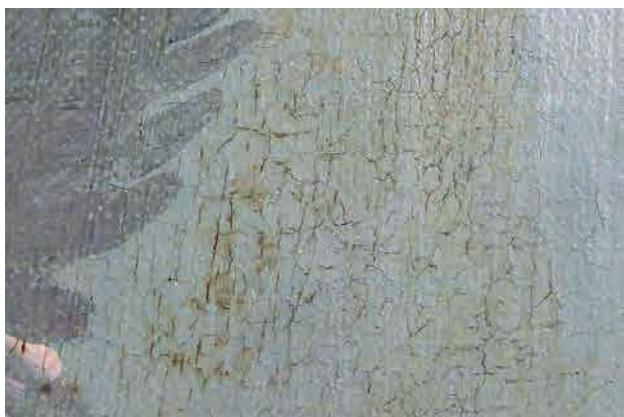
図2-129 洗浄できなかった茶色い染み部分（D5）

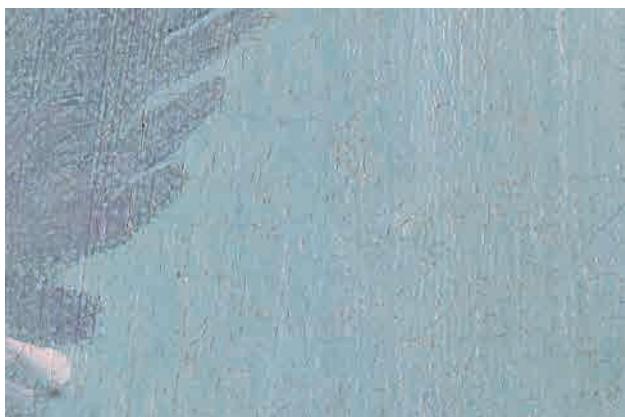
図2-130 同部分補彩後

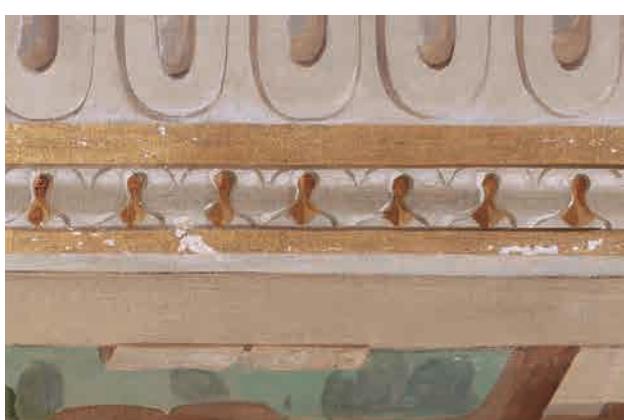
図2-131 金箔が欠損している部分（D6）

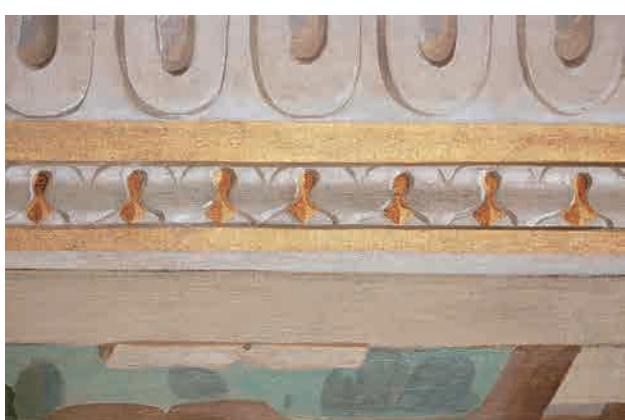
図2-132 同部分補彩後
