## 第8節 保護ワニス塗布

第3章  
壁画の修復  
(11号室)

# 第1節 11号室壁画修復の概要

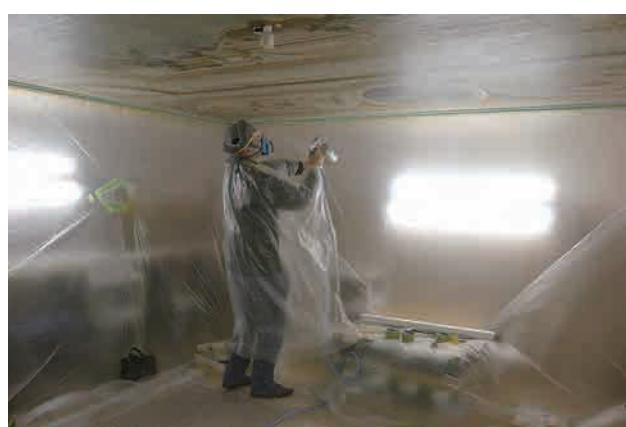
図2-136 保護ワニス噴霧の様子

保護ワニスはスプレーガンを使用し、画面に均一に噴霧する。画面全体に縦方向1回と、横方向1回、均一に塗布できているか確認しながらワニスを噴霧した〔図2-136〕。圧縮タンクに清浄な空気を送り込めるよう階下にコンプレッサーを、足場上に予備のエアタンクを設置し、スプレーガンを接続し使用した。噴霧作業は均一に塗布するため1名で行い、他の作業者は排気口と排気装置に設置したフィルターの交換や撮影、補助作業などを行った〔図2-137～139〕。

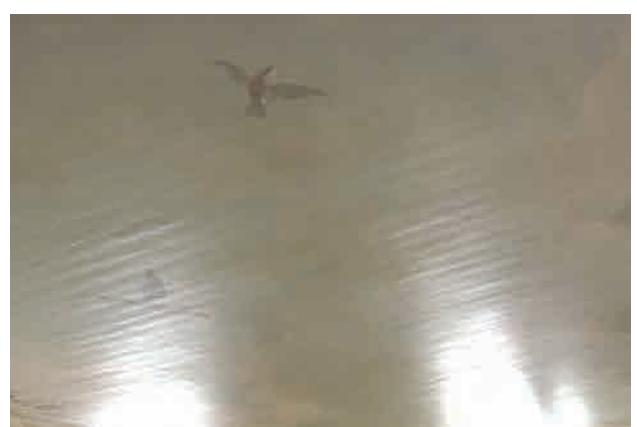
な質感の補彩部分に光沢のムラが生じていたが、保護ワニスを塗布したことでの画面全体の光沢や色調が馴染み自然な仕上がりになった〔図2-140〕。

図2-140 噴霧後

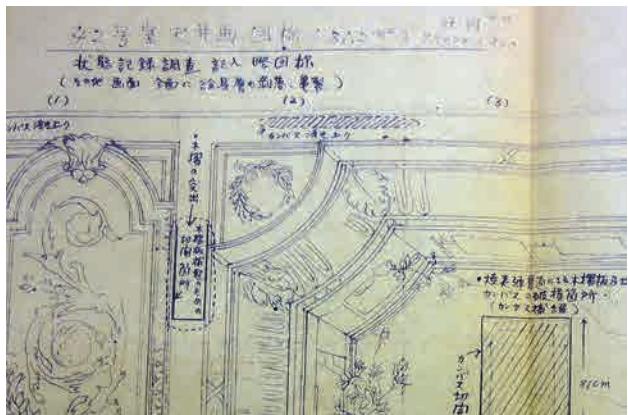
貴重な表装作品は50年程のサイクルで解体修理を行い維持管理されているが、天井絵画は簡単に剥がして貼り直すことができない。平成の修復ではそのような大規模な工事を行うときに作品を損ねることなく剥がせるように処置に用いる接着剤の選定を行い、膠を用いて浮き上がり接着作業を行ってきた。しかし昭和の修復時には、キャンバスの浮き上がり箇所周囲の切開及びめくり上げを行い、当時標準的に用いられていたワックス（晒蜜蠟・天然樹脂の混合）を用いて加温加圧による接着固定を行っている〔図2-156・157〕。その処置部分の殆どは現在も良好な接着強度を維持しているが、一部に不具合が生じている。別項で述べたH型切開部分のキャンバスの変形及び浮き上がり部分がその顕著な例である（4節4 P.050参照）。同部分では再修復の処置過程で旧ワックスの浸透が不均一であること、損傷部への補彩が過度であったことが確認された〔図2-158〕。

図2-156 切開による接着強化部分その1(昭和の修復部位記録)

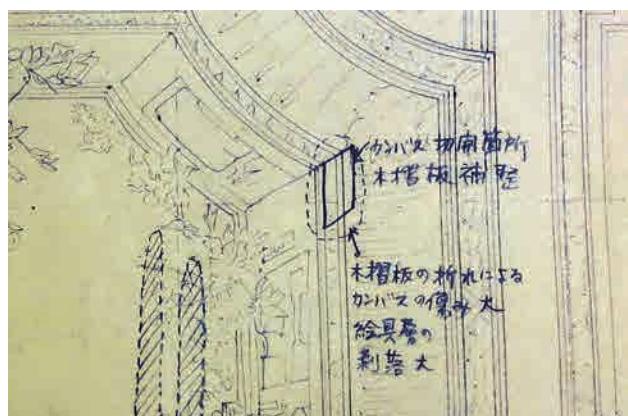
図2-157 切開による接着強化部分その2(昭和の修復部位記録)

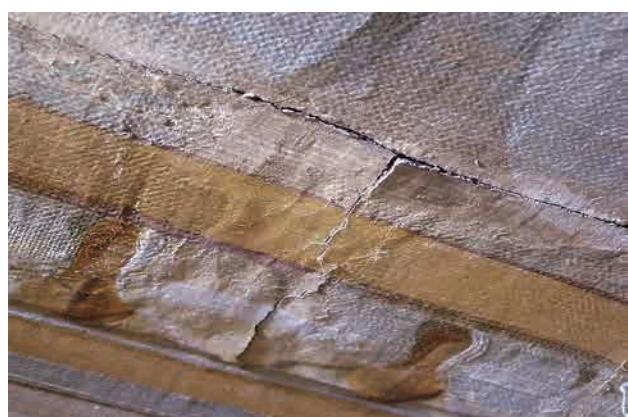
図2-158 その2部分の修復前の状態

オリジナルを損ねることなく除去可能で当初の物と異なる材料を用いて処置をするという修復の原則とは異なるが、貼付けに関しては当初の材料に近いものを選択することも検討する必要がある。

た部分が多く、膠による接着強度があまり期待できない。そのような部分にはワックスの追加使用や、あるいは膠との併用を継続することはやむを得ない。

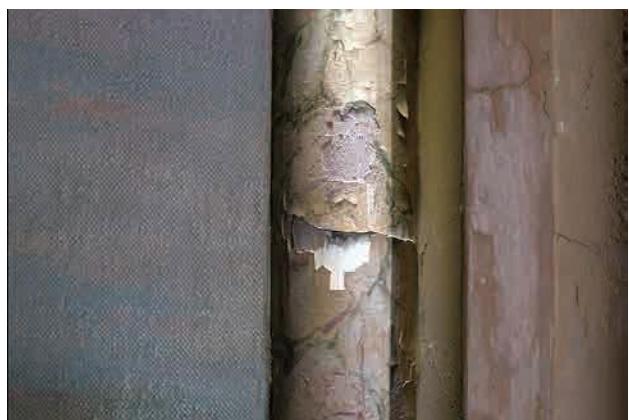
が多数認められた〔図3-2〕。

壁画の損傷状態は、設置場所によりそれぞれ異なる。窓付近に設置されている壁画は6点あり、特に東側の窓付近に設置された壁画周囲の枠部には日焼けと思われる退色が見られた。枠部の損傷についてはセッコ技法（乾いた漆喰地にテンペラ技法や油彩技法を用いて描くこと）で厚く彩色されたことや左官仕事（上塗り）の喰い付きが弱いことが要因と思われる。当初の損傷部に加筆されただけと思われる部分に類例が認められる〔図3-3〕。彩色層表面には経年による塵埃の付着のみでなく、紫煙などが付着しており全体的に汚れた印象であった。また、壁画上下の壁面に空調の吸排気口が設置されている壁画が4点あり、他の壁画と比べて垂れ状の汚れの付着が目立っていたことから、上方に設置されている吸排気口からの空気の流れによる影響を受けていることが推測される。

図3-2 大理石を模した壁画枠部の損傷（a右枠部）

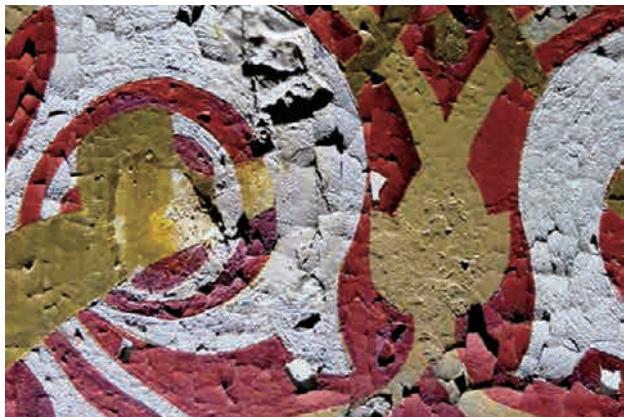
図3-3 2本並んだ大理石柱の背面の彩色

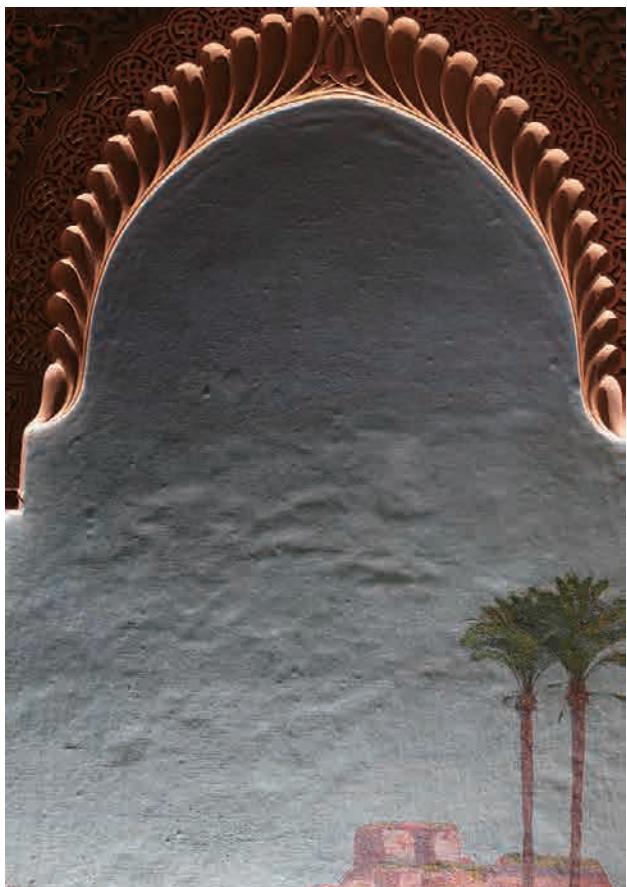
ダイキボンドを用いてカンバスの浮き上がり接着が行われた「b」作品を調査したところ、下辺から枠部柱頭部分の範囲はカンバスを捲り上げ、ダイキボンドを塗布し再接着が行われたようである〔図3-4〕。同部分の側光線写真を観察すると、上部のアーチ状の画面内には創建当初の貼付け技法の痕跡が見られた。アーチ状の上部には、白ペンキを壁に塗布しカンバスを貼り、ローラーで圧していく跡が見られる。カンバスの縁のやや内側に同心円状にペンキの溜まりのような形状の凹凸が見られ、上部の際の部分は軽くめくれたように変形している。画面周囲のアーチ状の装飾部分に厚みがあるため、カンバスの縁までローラーを押し付けることができず、ペンキが際まで行き渡らなかつたものと推測される。

図3-4 接着剤塗りムラの印象（b）

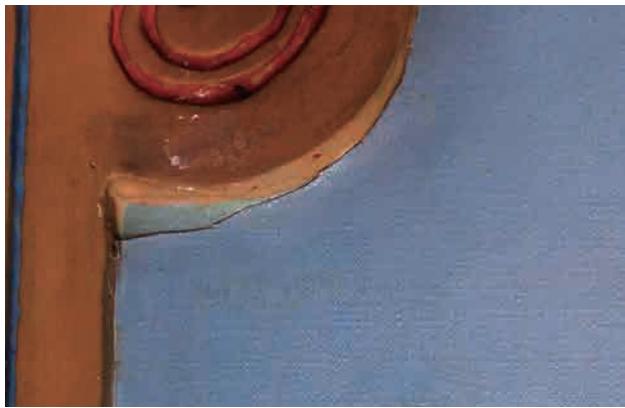
## ■ カンバス貼付け部の構造に関して

図3-6 竣工時の彩色が見えている箇所（I）

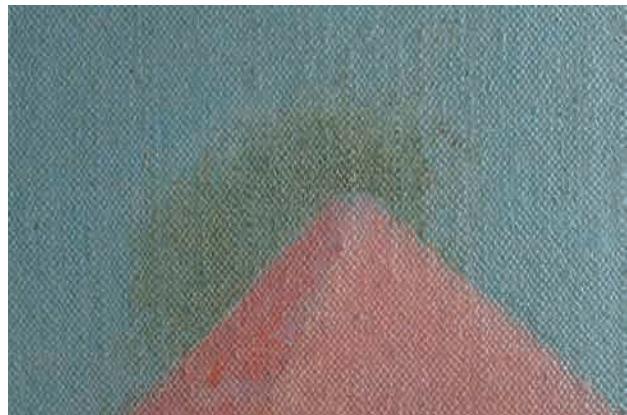
図3-15 旧補彩の変色  
写真は壁画 a（中央部分）

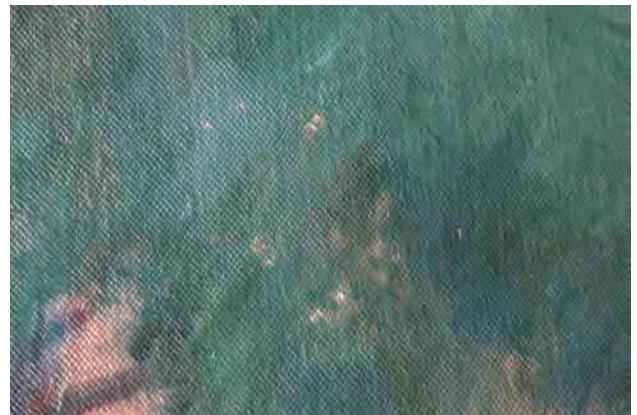
図3-16 埃や塗料の付着  
壁画 e（中央部分）

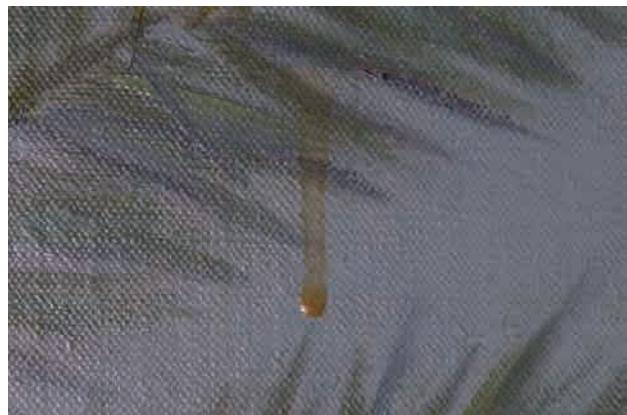
図3-17 垂れ状のワニスの付着  
壁画 f（左上部分）

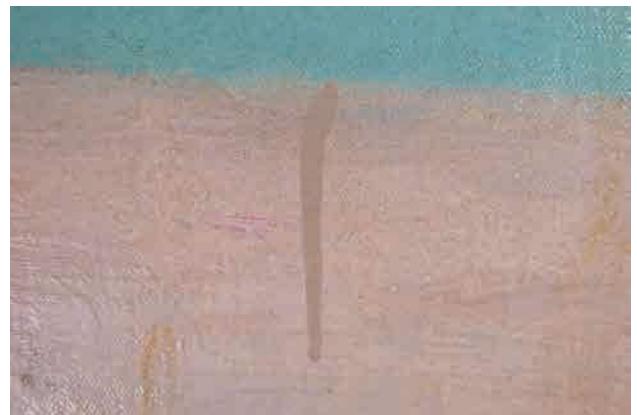
図3-18 垂れ状の塗料と推測される付着  
壁画 b（中央部分）

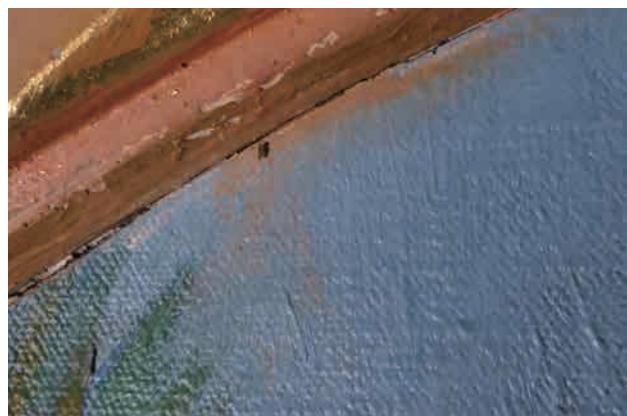
図3-19 壁画周囲の装飾塗装の付着  
壁画 i（上端部分）

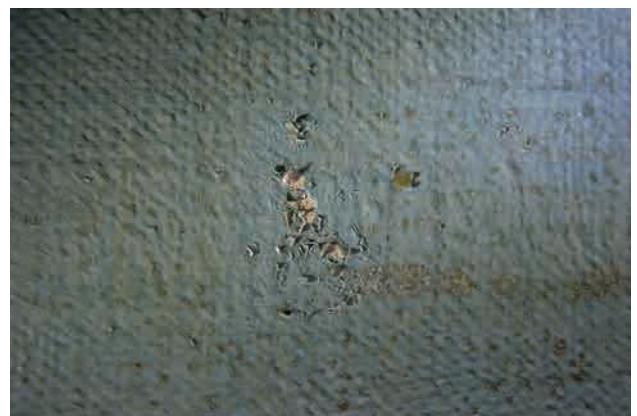
図3-20 旧補彩の変質・浮き上がり・剥落  
壁画 k（中央上部分）

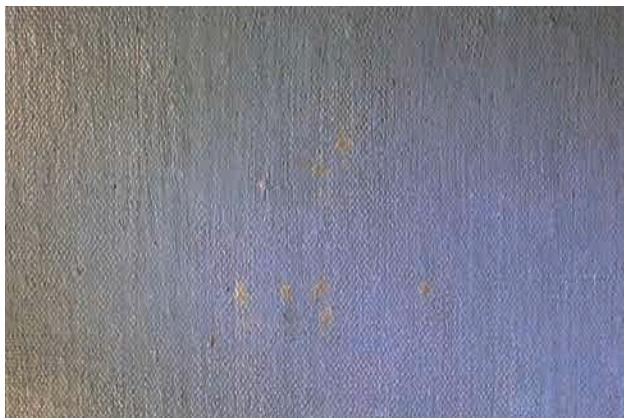
図3-21 旧補彩の変色  
壁画 b (上部分)

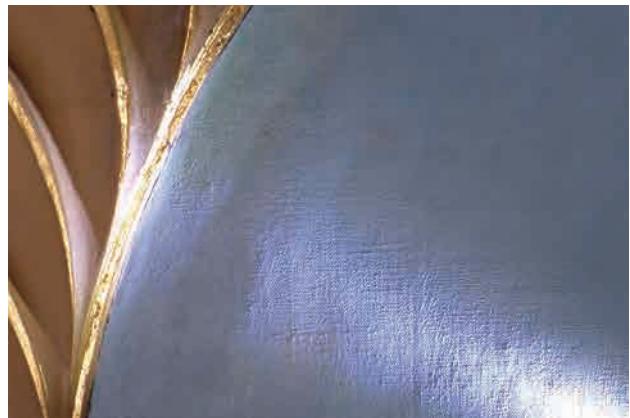
図3-22 白ペンキ（接着剤）の溜まり  
壁画 k (上端部分)

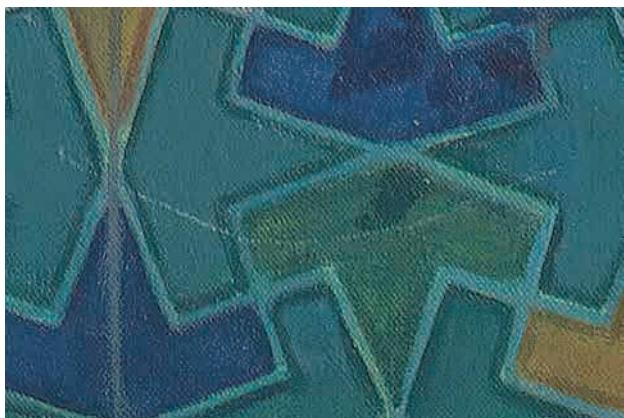
図3-23 擦り傷  
壁画 e (中央下部分)

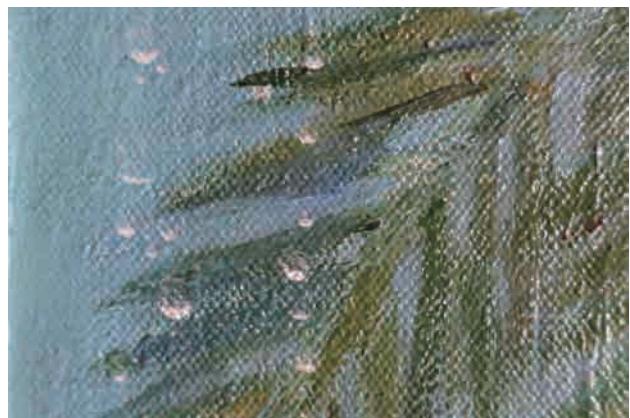
図3-24 埃や塗料の付着  
壁画III (左中央部分)

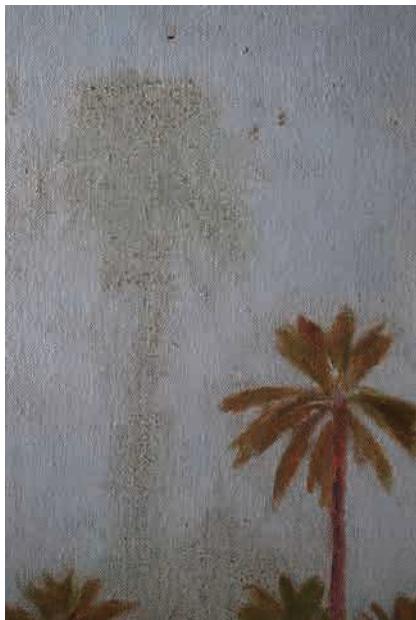
図3-25 構図変更部分への旧補彩の変色  
壁画 i (中央右部分)

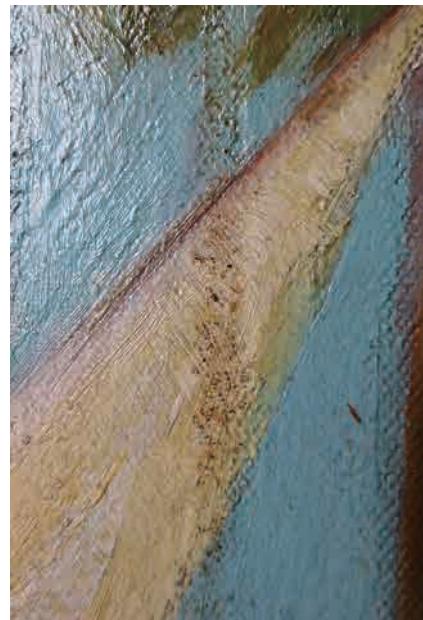
図3-26 垂れ状の汚れなどの付着  
壁画 i (中央部分)

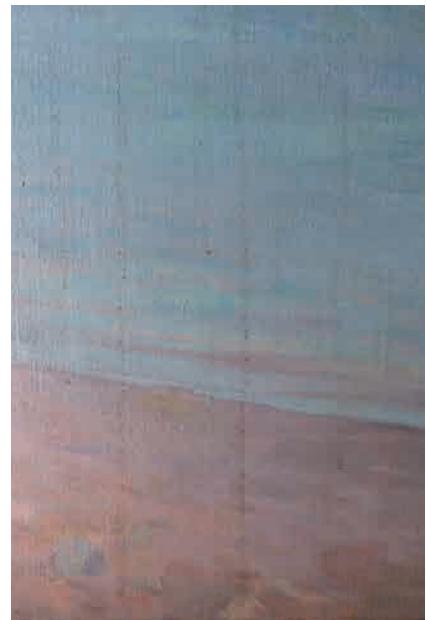
図3-27 垂れ状の汚れの付着  
壁画 k (中央下部分)

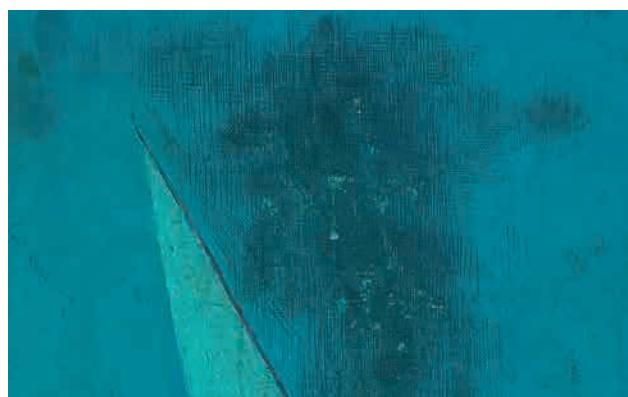
ヨットの部分は制作時に構図が変更されており、書き直しの跡を覆うように旧補彩が広範囲に認められた。旧補彩絵具は一部変質しており、鱗片状に浮き上がっている箇所も認められた〔図3-28・29〕。

図3-29 ② 同部分 紫外線写真

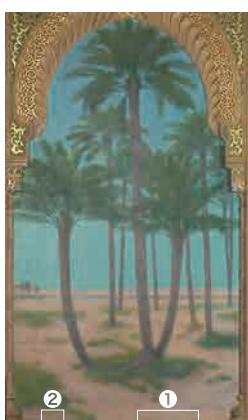
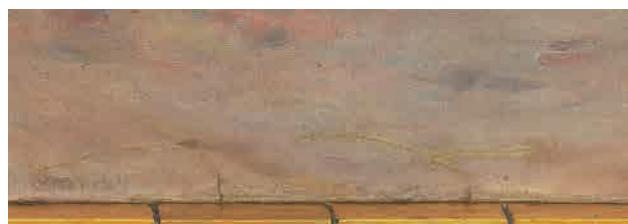
画面下端に2箇所に段差が生じており、接着剤のような旧処置時の付加物と思われる付着物や旧補彩が認められた〔図3-30・31〕。この部分は、昭和の修復時に躯体から剥離していたカンバスの接着処置を行った部分であると推測される。画面下端はカンバスが歪んでいる。

図3-30 ① 画面下端の2箇所に段差のある部分

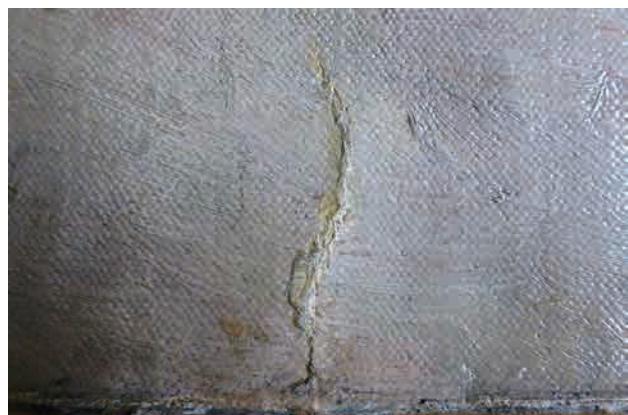
図3-31 ② 接着剤のような旧処置時の付加物

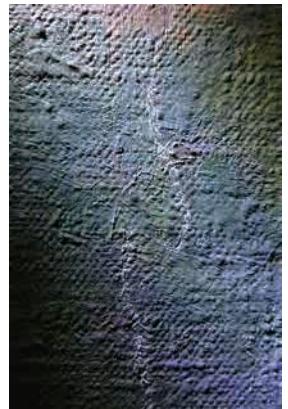
一部のオリジナル絵具層が傷んでおり、脆くなっている色もある。傷んだ絵具層の上に施された旧補彩が変質及び退色している部分も認められた〔図3-32〕。画面左側には縦方向の搔き傷が認められた〔図3-33・34〕。

図3-34 ③ 測光線写真

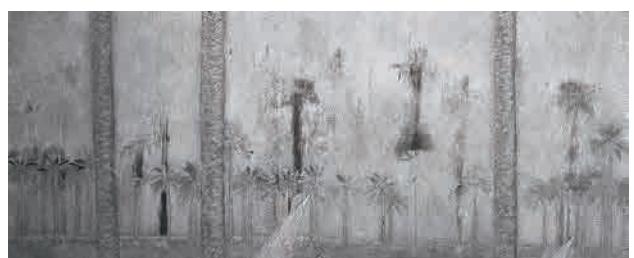
旧補彩が広範囲に施されており、その部分が黄ばんでいる。旧処置時の付加物は茶色く変色し所々垂れ状に付着しており、画面が汚れて見えている〔図3-35〕。画面中央付近にヤシの木の形で複数の旧補彩箇所が認められる〔図3-36・37〕。壁画制作中の書き直しの跡が目立っていたため、昭和の修復時に覆い隠すように補彩を施されたものと推測できる。

図3-37 ③ 同部分 赤外線写真

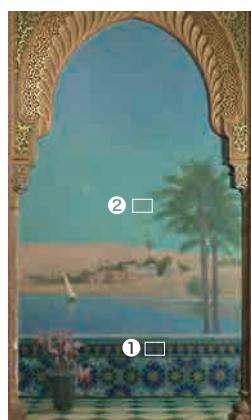
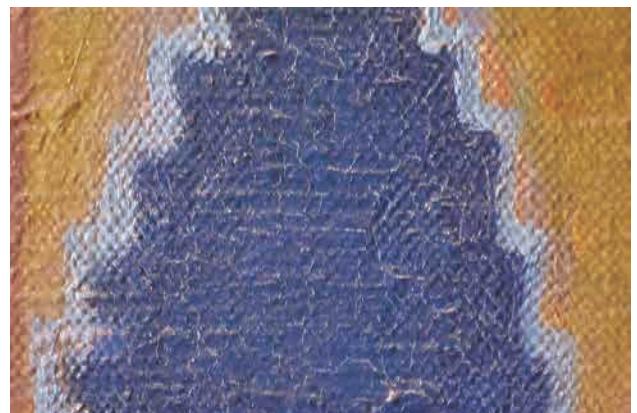
画面下部のタイル模様に使用されている青と緑の絵具が特に脆くなってしまっており、細かい亀裂が生じ粉状に浮き上がっていた〔図3-39〕。

図3-38 ① 細かい亀裂及び粉状の浮き上がり

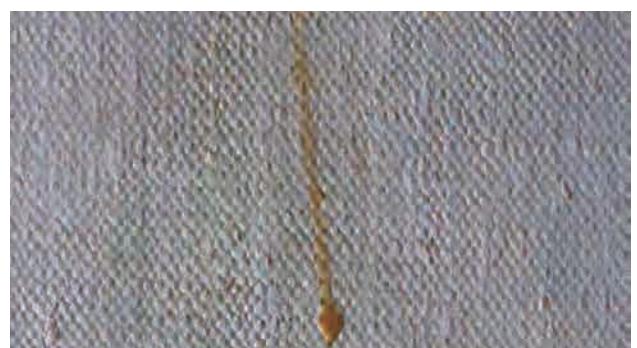
画面には他作品にも見られるワニスのような垂れ状の付着物や、旧補彩部分の黄ばみが認められた〔図3-38〕。

図3-39 ② ワニスのような垂れ状の付着物

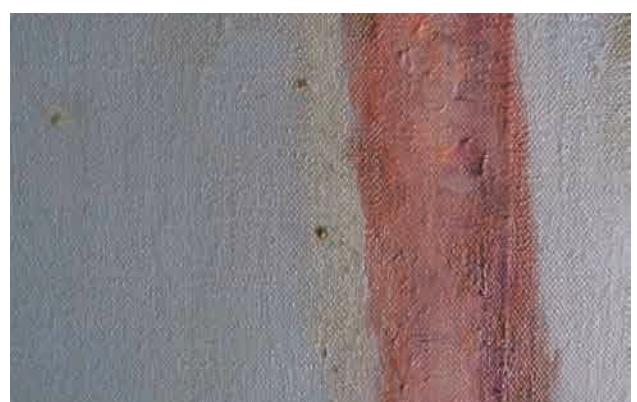
画面中央のヤシの木周辺に、制作時の書き直し跡を覆う様な広範囲の旧補彩が認められた〔図3-41〕。

図3-41 ② 構図変更部分への旧補彩の変色

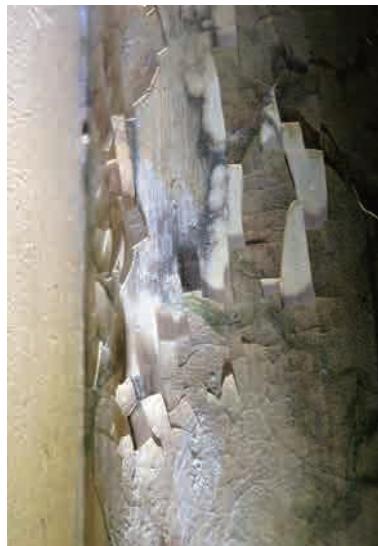
図3-42 「a」左枠部  
彩色層の亀裂、浮き上がり、大きな剥落

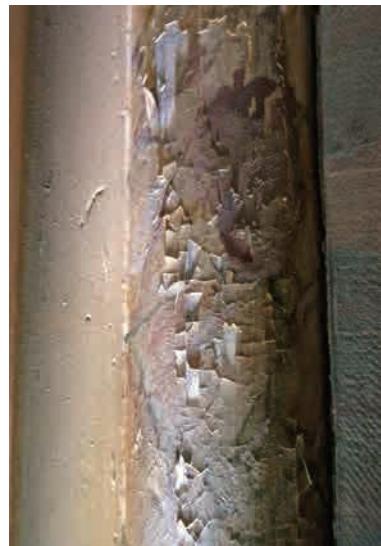
図3-43 「a」左枠部  
広範囲に及ぶ浮き上がり

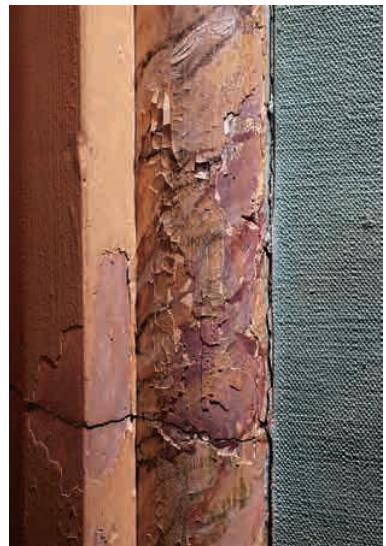
図3-44 「a」左枠部  
枠部から壁面に及ぶ深い亀裂

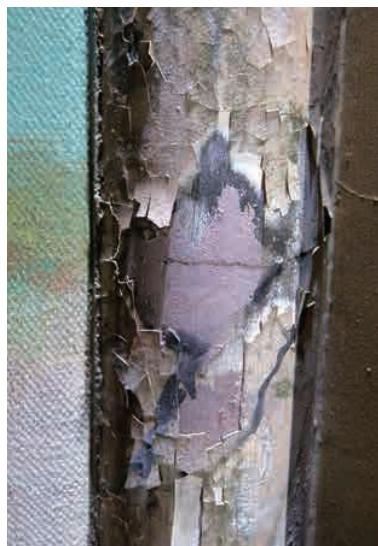
図3-45 「a」右枠部  
色調の合わない旧補彩

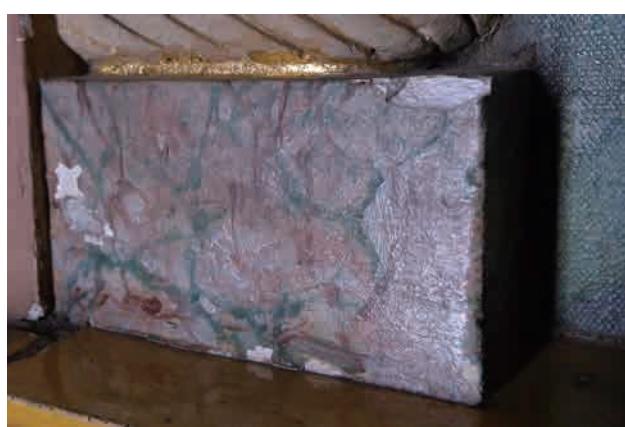
図3-48 「h」枠部（左下）欠損部分

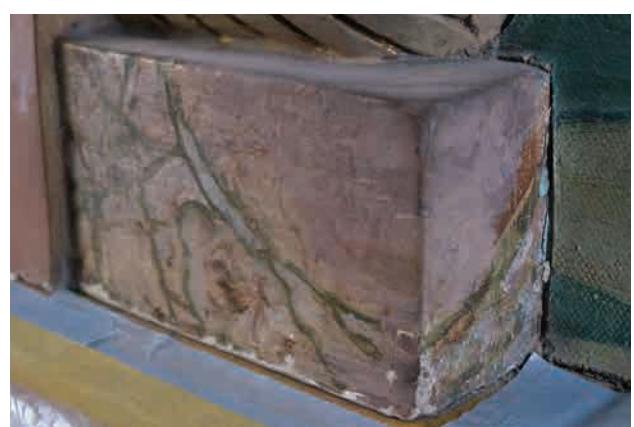
図3-49 「j」枠部（左下）広範囲に及ぶベタ塗りの旧補彩

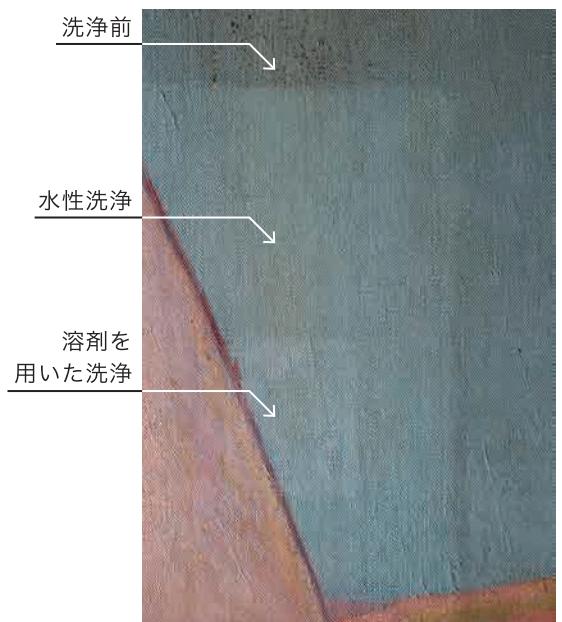
壁画には所々に旧補彩が認められ、旧補彩に使用された界面活性剤（Fiel）の変色により部分的に黄ばんでいた。特に壁画「k」「i」には、制作時の構図変更による描き直しの跡を覆う様に広範囲に旧補彩が見られるとともに、光沢調整のために旧ワニスも多く塗布されていた。そのため旧補彩及び旧ワニスの黄化変色が目立っていた。この黄ばみにより違和感のある部分には、溶剤を用いた洗浄を行った〔図3-53・54〕。

図3-54 壁画「k」旧補彩の洗浄中

溶剤を用いた洗浄では、綿棒状に巻いたコットンにエタノールやキシレンを含ませたもので部分的に旧ワニス層及び旧補彩を清拭し、黄ばみを軽減した。

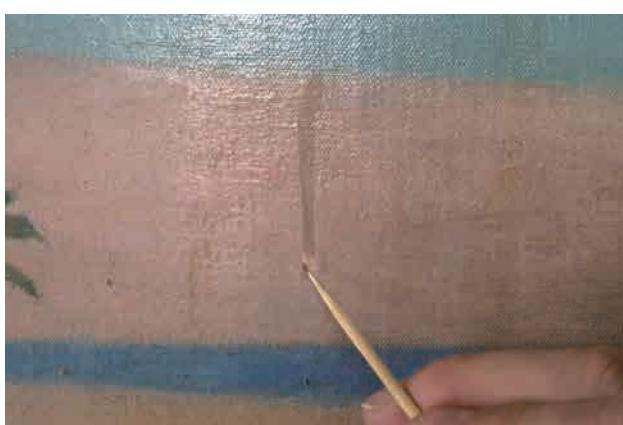
汚れの付着の他に、壁画周囲の装飾部の塗料や金箔の落下ワニスと推測される飛沫や垂れ跡が付着している箇所が多数認められた〔図3-55・56〕。塗料やワニスなどの付着物は水性洗浄では除去できなかつたが、オリジナル彩色層を傷めることなくメスなどで除去することができた。

図3-55 壁画「b」垂れ状の付着物の除去中その1

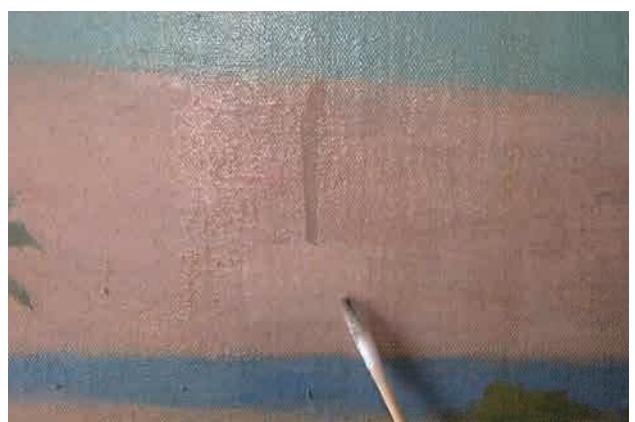
図3-56 同部分 垂れ状の付着物の除去中その2
