第4節 枠部の修復

迎賓館天井絵画修復(13)その2業務報告書
概要版(42号室・11号室)

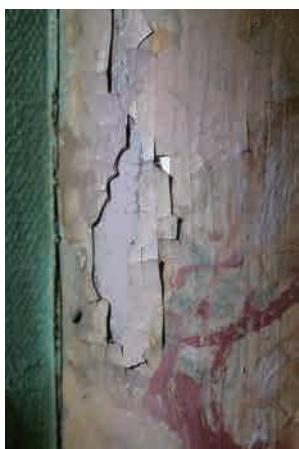
枠部彩色層は広範囲に剥離しており、剥落寸前の箇所もあった〔図3-60・61〕。そのため、枠部の修復処置においては、まず剥離箇所を接着する必要がある。

図3-60 「b」右枠部の剥離部分

枠部の浮き上がり接着作業は、まず彩色層の剥離している隙間に細筆などを用いて膠水を差し込み、充分に浸透させる。次にシリコンマイラーを表面に当て指先で加圧することで接着した〔図3-62〕。接着したことを確認した後、精製水を温めた微温湯を含ませた綿棒状のコットンを用いて余分な膠を除去した。枠部彩色層の剥離は著しかったため、繰り返し点検しながら接着作業を行う必要があった。

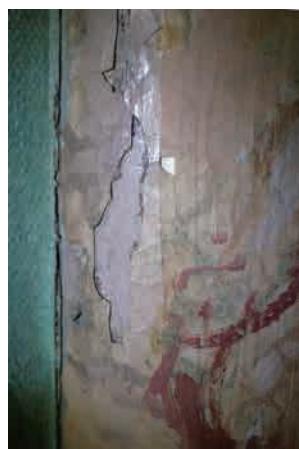
図3-61 浮き上がり接着後

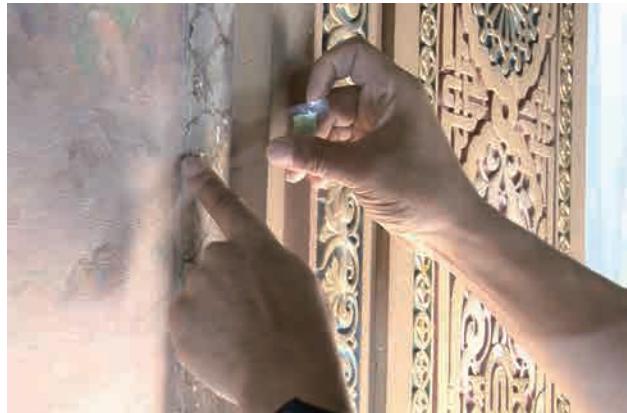
図3-62 枠部浮き上がり接着の様子

膠は42号室の浮き上がり接着と同様の和膠を使用し、膠1：水10の比率の膠水を使用した。膠水及び膠の除去に使用した精製水は現場で湯煎し、適温で使用した〔図3-63〕。

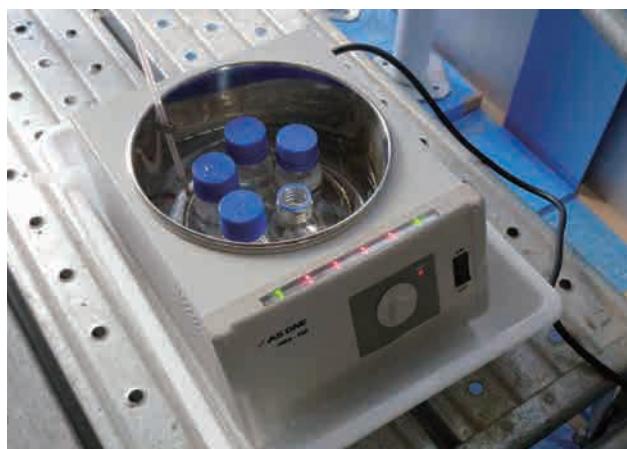
図3-63 膠水と精製水は湯煎して使用

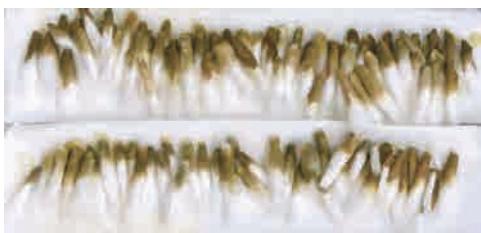
図3-65 旧補彩絵具の付着したコットン

枠部の旧補彩はオリジナルの彩色と色調が異なっており、オリジナル部分を覆うように広範囲に施され違和感が生じていた〔図3-64〕。そのため、違和感の生じている旧補彩をできる限り除去することになった。枠部の旧補彩絵具は水では殆ど溶解せず、エタノールやアセトンで溶解したので、油性であることが分かった。使用する溶剤は作業効率などを考慮し、原液のエタノールを選択した。枠部のオリジナルはエタノールで溶解せず安全に洗浄することができた。洗浄方法は、エタノールを含ませた綿棒状のコットンで旧補彩を拭き取り洗浄した〔図3-65〕。

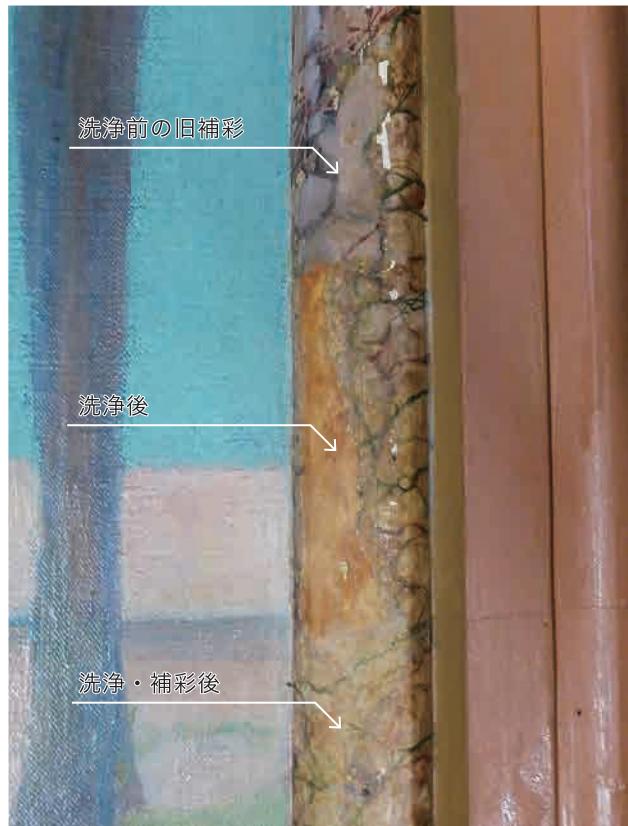
図3-64 「c」右枠旧補彩の洗浄中

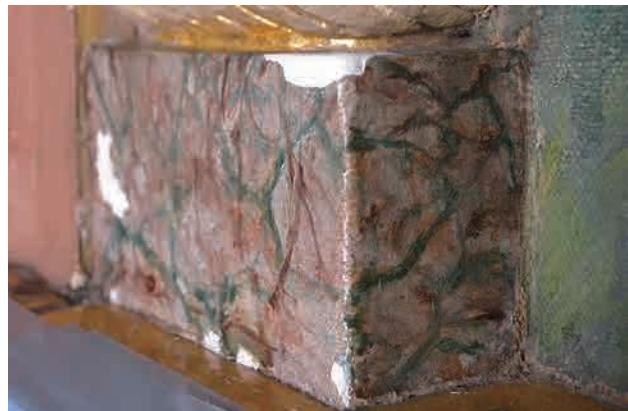
図3-66 壁画「h」左下枠部 充填箇所拡大

枠下部の直方体の角など大きく剥落している箇所には、周囲のオリジナル部分との段差を馴染ませるために充填整形を行った〔図3-66〕。主に枠部下の直方体の角の欠損箇所に充填し、メスなどで整形した。半円柱状の枠部の剥落箇所は段差の厚みが薄かつたため、段差の目立つ際部分にのみ充填し、違和感のないように仕上げた。

充填材には固着性や質感などを考慮し、ボロニヤ石膏と膠1：水10の膠水を適度な固さに練った充填材を使用した。

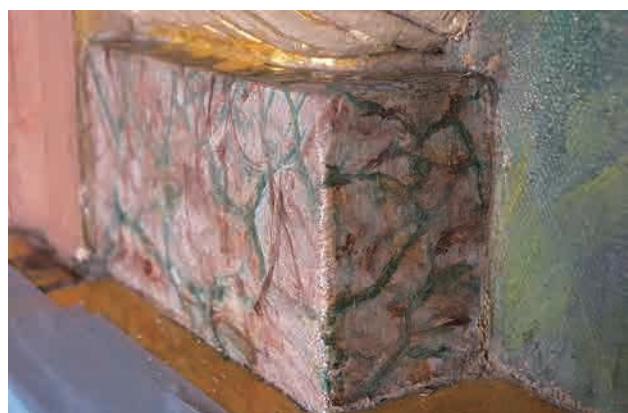
図3-67 同部分補彩後

旧補彩除去部分や充填部分及び欠損部分に、周囲のオリジナル彩色層に色調を合わせた大理石模様の補彩を行った〔図3-67〕。補彩絵具は壁画と同様の絵具を使用した。

旧補彩を除去したところオリジナル彩色層が大きく欠損している部分も多数あったため、枠部への補彩は広範囲となった。

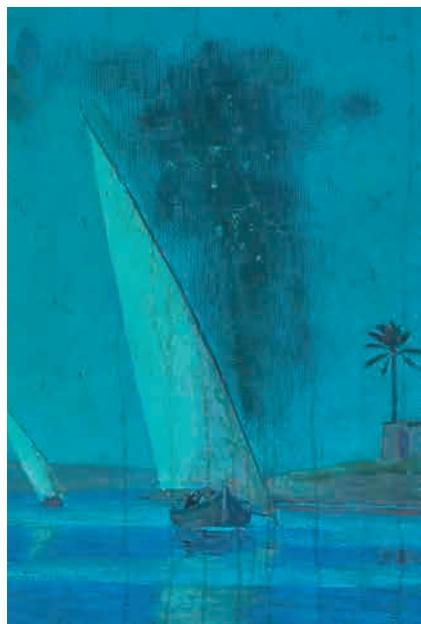
図3-70 修復前紫外線写真

描き直し部分を覆う補彩が黒く見えている。

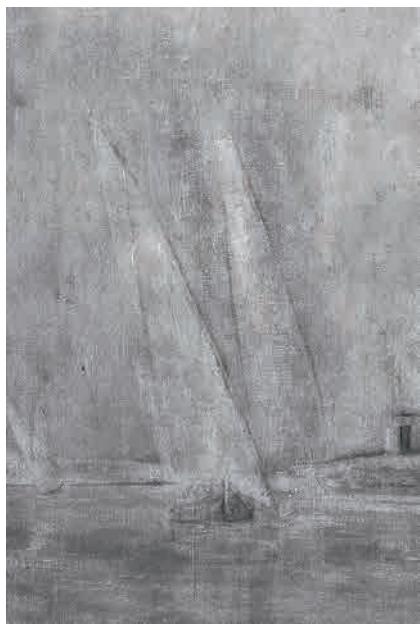
図3-71 赤外線写真

下書き線が見える。構図変更したことが分かる。

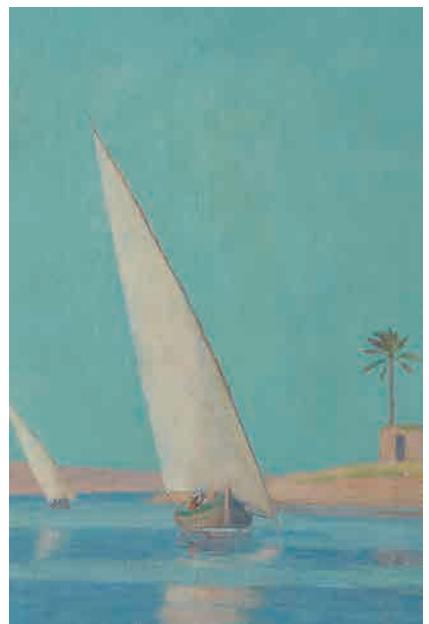
図3-72 修復後通常光写真

旧補彩の黄ばみが軽減した。

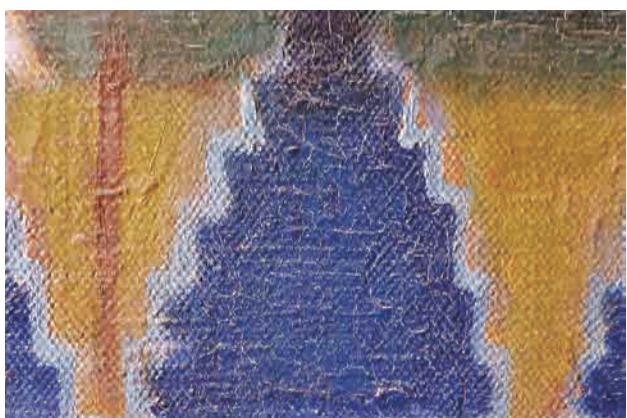
11号室の壁画は、フレスコ画に代表される壁画の色調や質感を意識し、42号室とは異なる装飾意匠と違和感なく馴染むように描かれている。昭和の修復後、作品はカンバス裏面からの環境変化による影響が少なかったため、概ね良好な状態を維持していた。しかし窓付近の絵画の青い透明感のある絵具には、細かな亀裂や剥落が認められた〔図3-103〕。

図3-103 透明感のある絵具層の細かな亀裂と剥落（j）

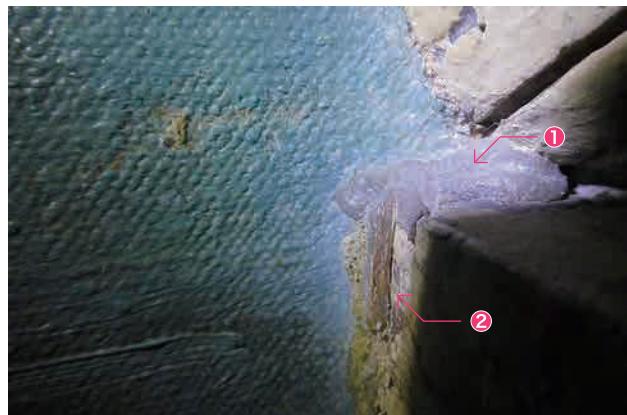
「a」作品などにダイキボンドによる処置が施されているが画面の下辺部分にカンバスの浮き上がりが確認された。同部分はダイキボンドによる経年変化が要因で下地部分から剥離して変形していると思われた。

図3-104 ①ダイキボンド残渣
②固定時のベニヤ押し跡 (a右下隅)

今回の処置ではカンバス浮き上がり部分については積極的な接着作業は行わなかった。状態の著しい変化を考えにくいくことや、ダイキボンドの硬化具合が非常に強固であることがその理由である。接着を考える場合の課題としては接着剤の選択や下地の状態、接着効果などを勘案することが必要であろう。その上で同様なケースがあった場合には構造と材料の確認精査を行い対応策を検討する必要があると考える〔図3-104・105〕。

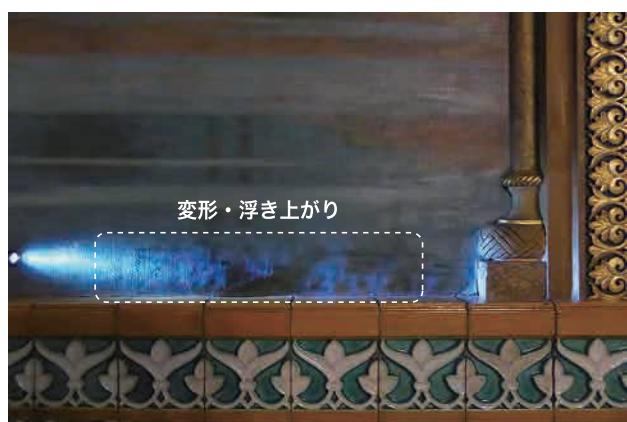
図3-105 ダイキボンドによる接着部の変形・浮き上がり (a右下)
