迎賓館天井絵画修復（1 1）業務報告書 概要版  
（4 5号室）

内閣府迎賓館

平成2 5年1月

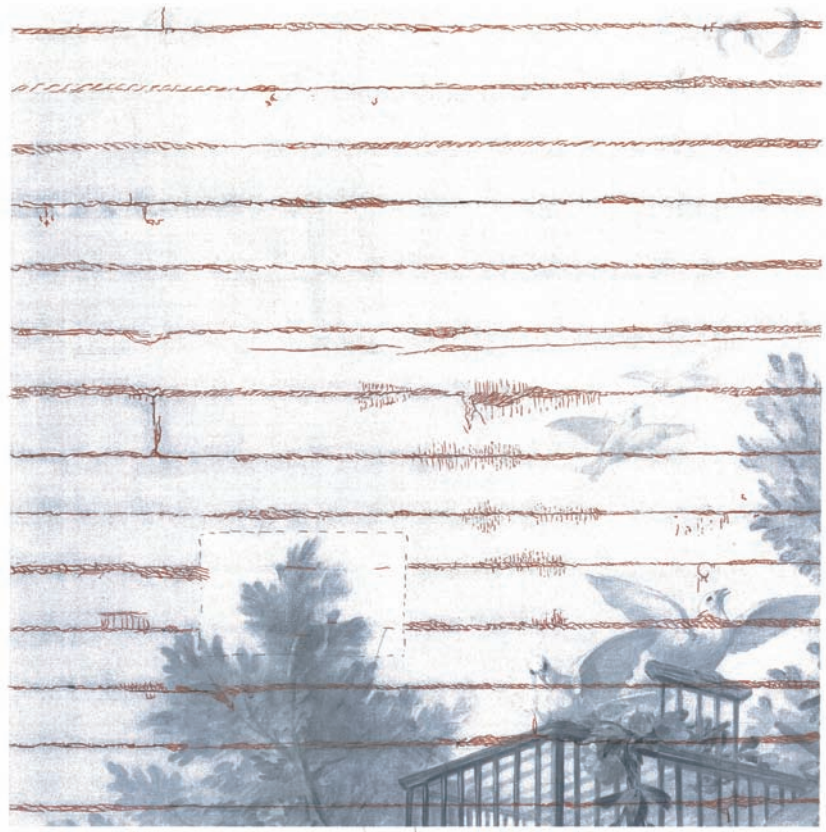
亀 裂

| 所見：木摺に沿って細かく亀裂が入っている。線状に割れているなど亀裂や網目状の細かい亀裂、ちりめん状から粉末状の亀裂が混在している。 |

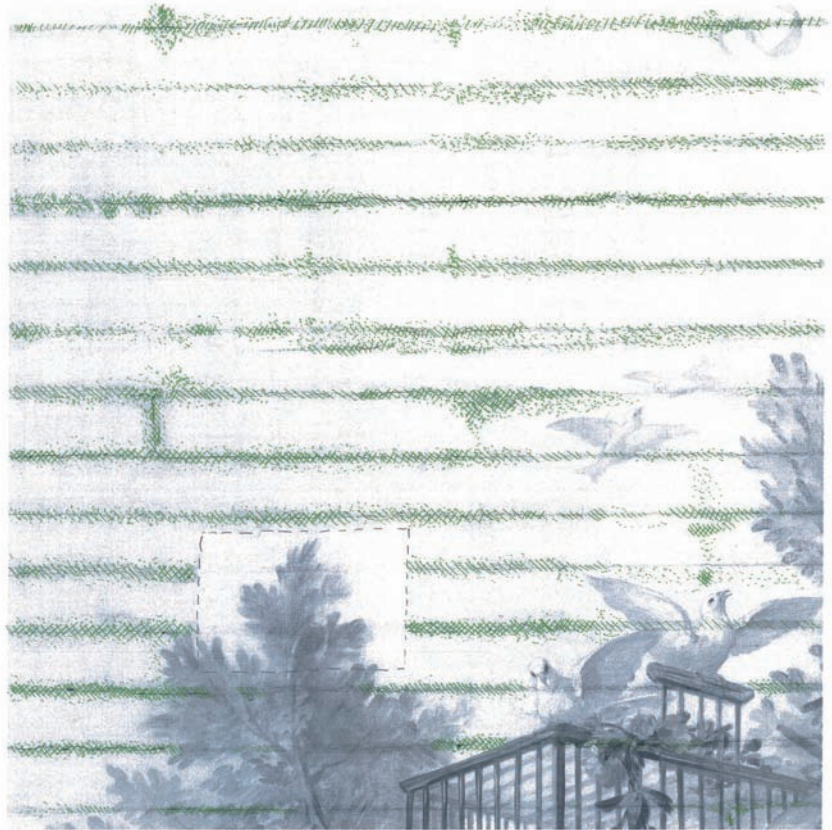
浮き上がり

| 所見：木摺間の浮き上がりが目立つ<br>背景のクリーム色には広範囲に<br>渡り旧補彩がされチョーキング<br>し、細かく浮いている。 |

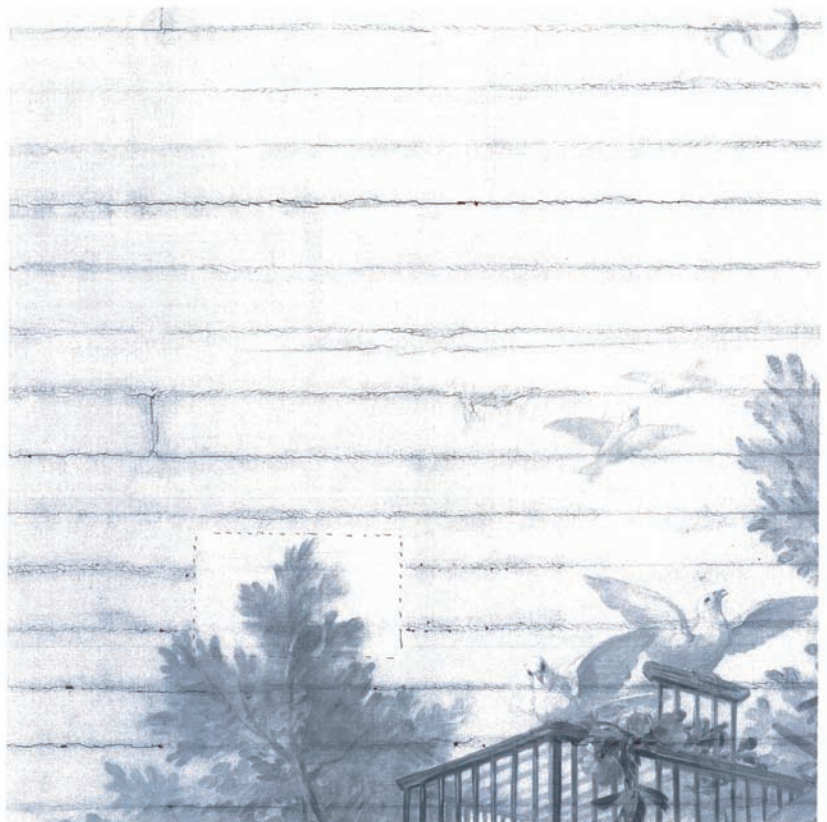
剥落

| 所見：細かい剥落が、木摺の影響で<br>きた亀裂や浮き上がり部分にあ<br>る。地塗り層から剥落しており、<br>画布の織り目が見える。剥落跡<br>は、画布が黒くヤケているよう<br>に見える。 |

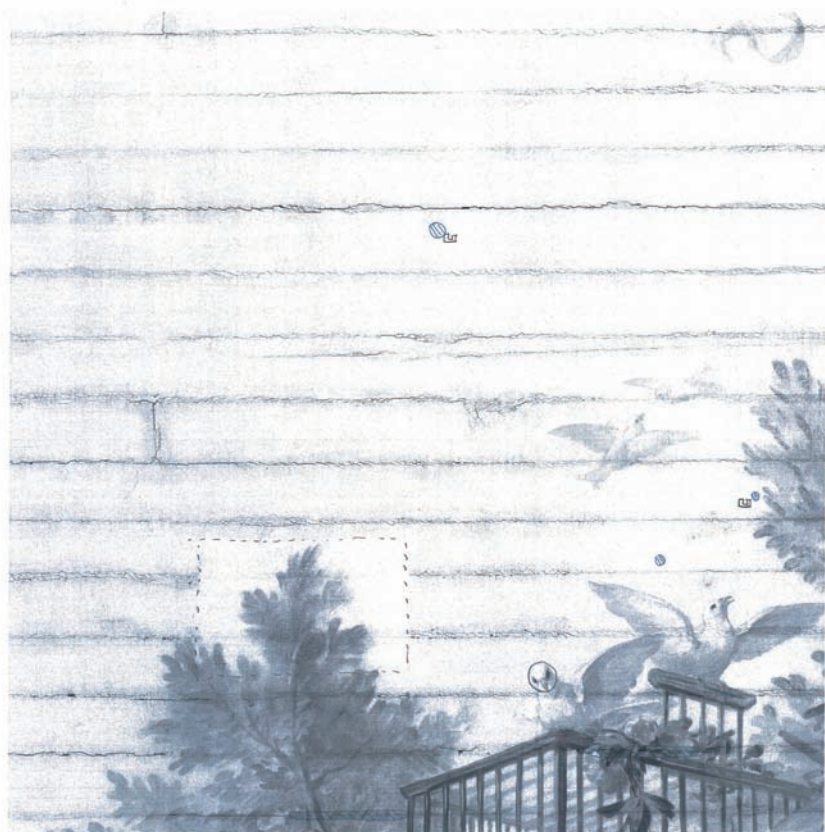
変 形

| 所見：キャンバスと木摺板との間に、キャンバスを貼った当初からの浮きやごみが入っている部分。<br>凹部分は画面側からの突き傷。<br>木摺板の段差による変形有り。<br>旧修復時、接着作業中に絵具のマチエールが潰れた部分有り。 |

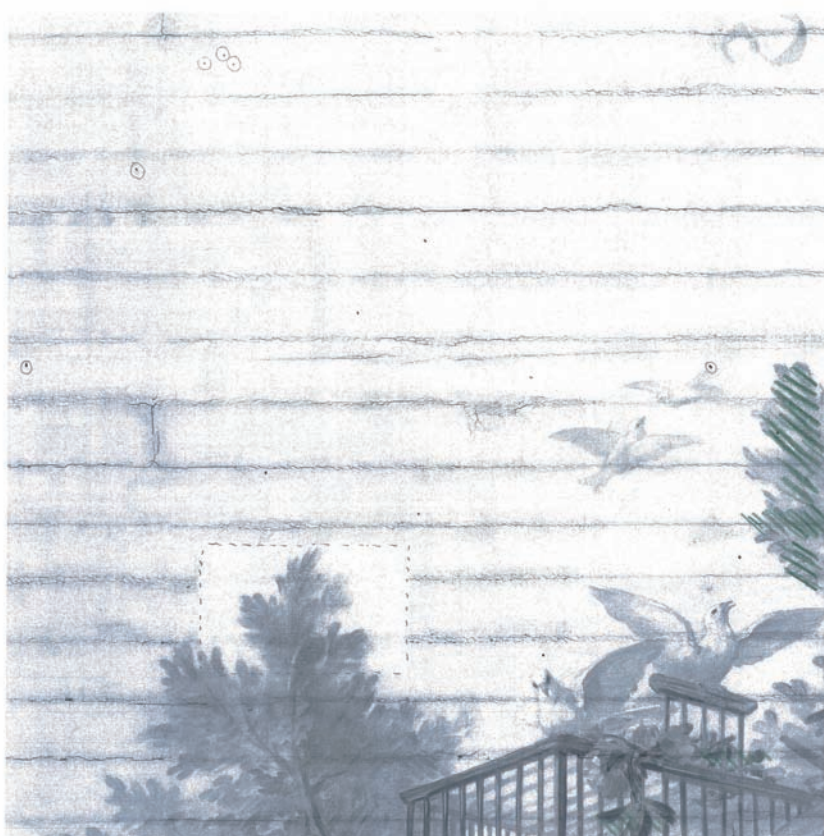
汚れ・旧ワニス・ムラ

| 所見：虫糞 ○写真上にはない虫糞<br>/// 斑点状のワニスムラ |

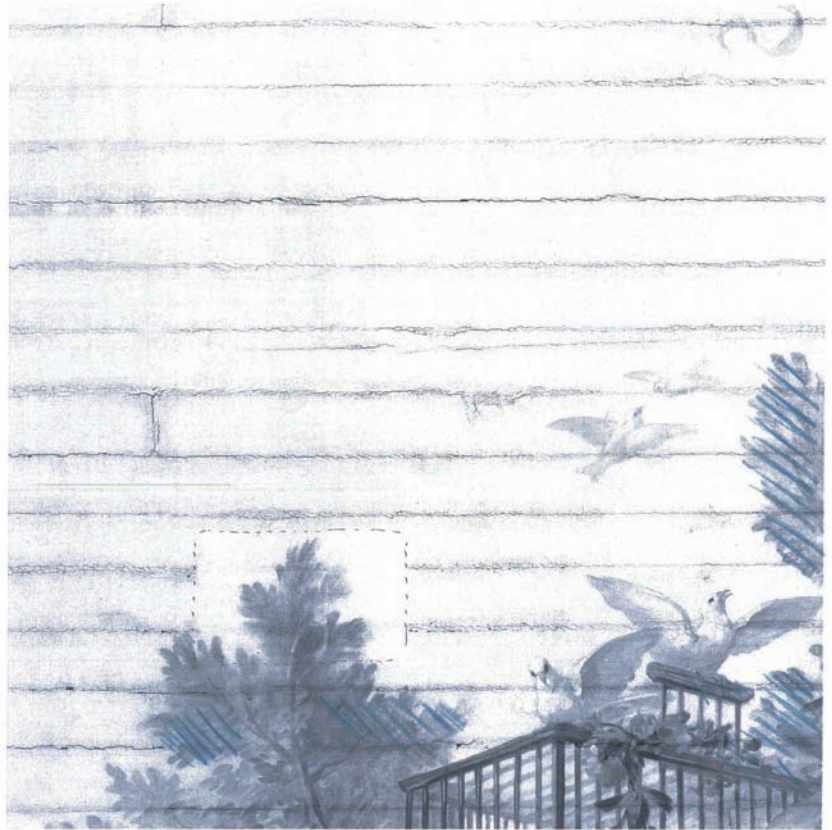
破れ・オーバークリーニング

| 所見：破れはない。意匠部分、特に薄描きの緑色部分の絵具がとれて画布の織り目が白点として見える。 |

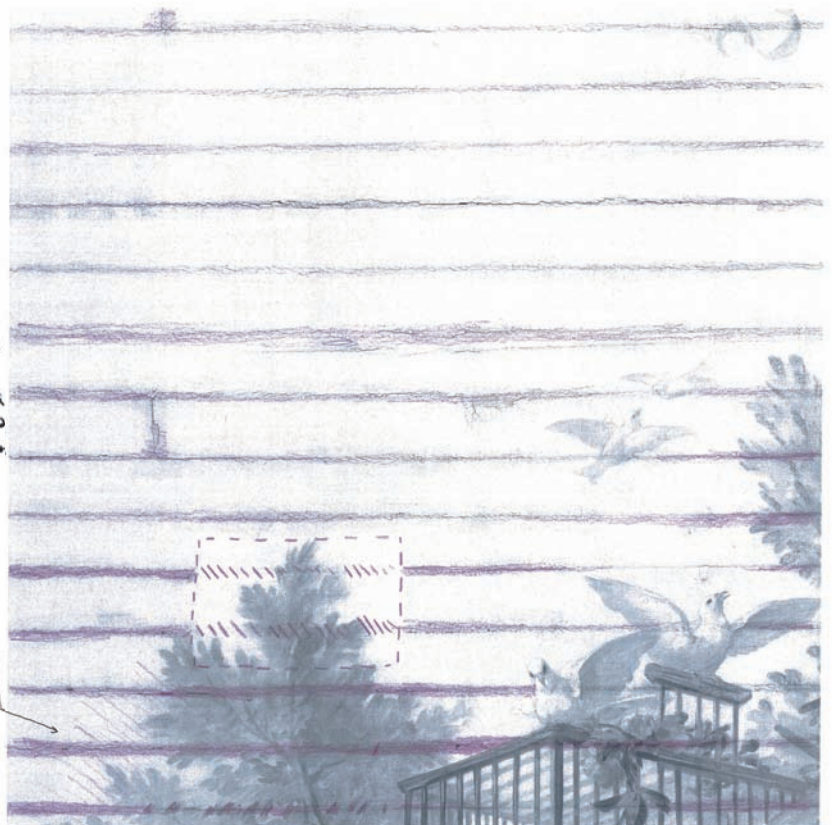
旧補彩

葉の緑色に  
古い色に  
チョーキング  
し、ちりめん  
皺状に細かく  
浮き上がっている  
旧補彩の  
下地

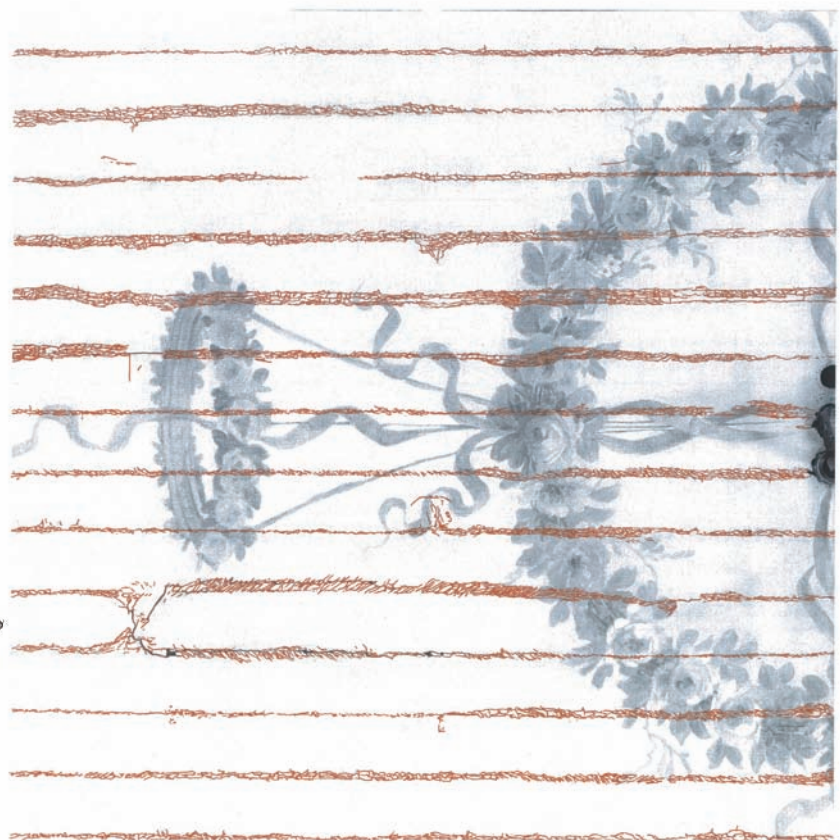
亀 裂

| 所見：網目状、ちりめん状の<br>亀裂が目立つ。特に木<br>摺板の継ぎ目（長辺方<br>向）が影響しているの<br>か、かぎ裂き状に亀裂<br>が入り、浮き上がり、<br>剥落している箇所があ<br>る。（右写真の左上）<br>網目状亀裂の幅が20mm<br>以上のところもある。 |

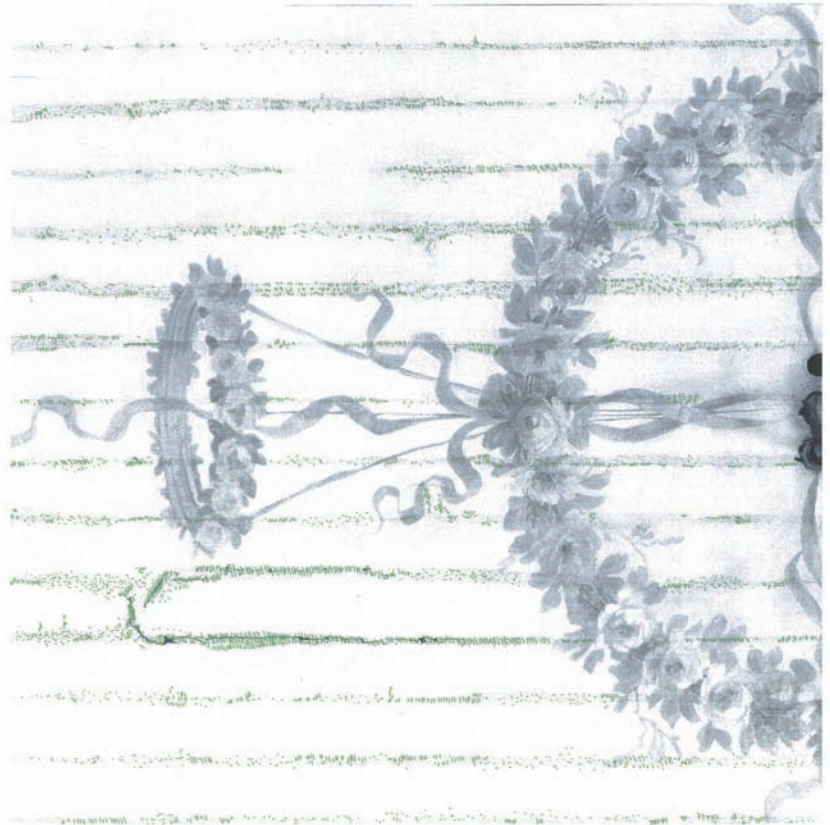
浮き上がり

| 所見：激しく浮いている部分は木摺板の継ぎ目の影響を受けていると思われる。細かなちりめん皺状の浮き上がりは、旧補彩がチョーキングして生じたと思われる。 |

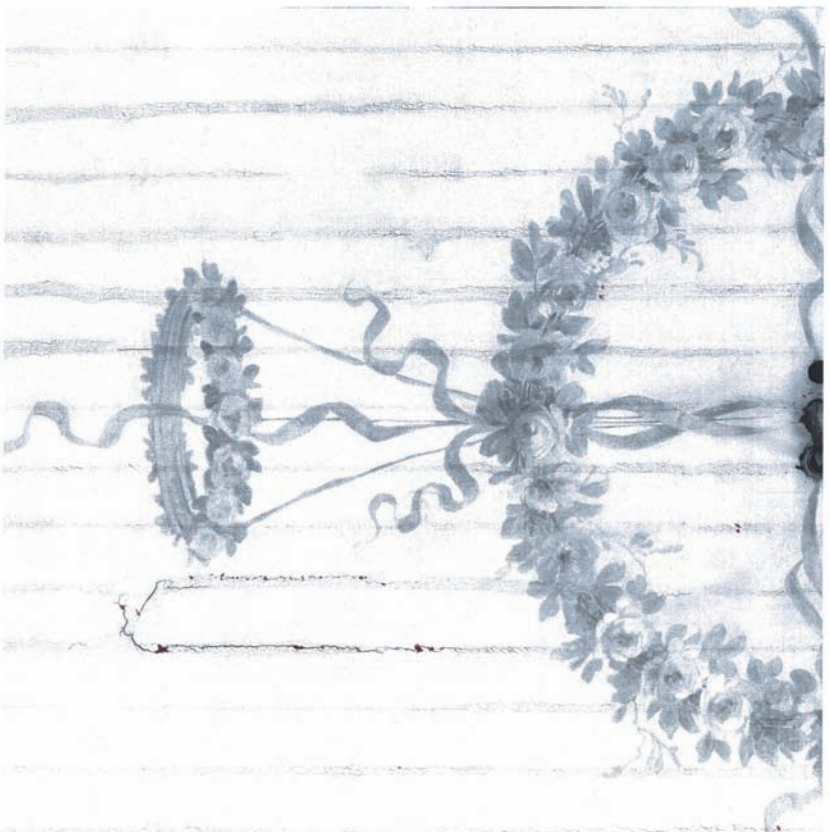
剥落

| 所見：木摺部分に微少な剥落が散在している。 |

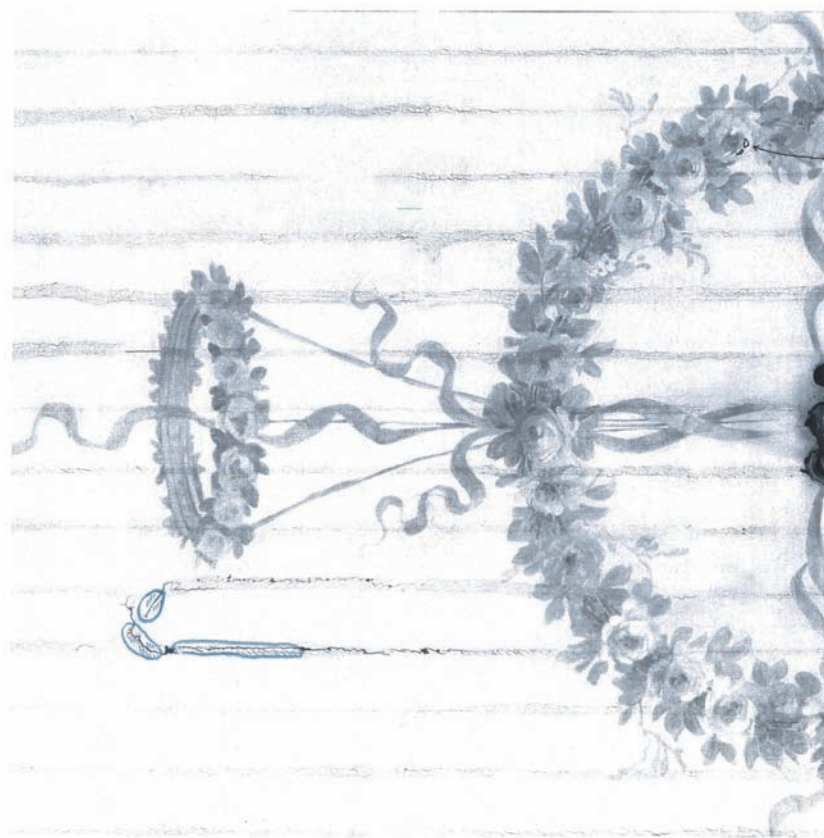
変 形

| 所見：カンバスが木摺板から外れ、浮き上がったような箇所がある。この部分の絵具には、著しい浮き上がりと剥落が生じている。シャンデリアの吊り金具とコードの周囲のカンバスが一部浮いている。 |

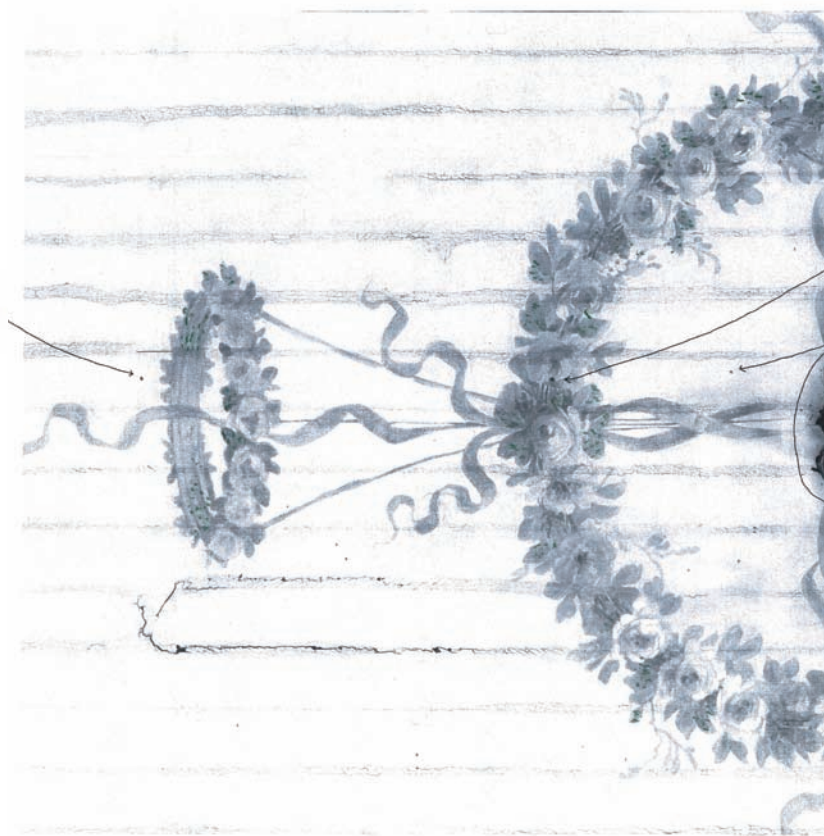
| 所見：虫糞の付着が散在している。シャンデリアの吊り金具や穴の周囲に、虫糞の付着が密集している。褐色の小さな斑点状のしみが散在している（ワニスムラ）。 |

虫糞に付いた  
虫糞

強い糊の  
付着物

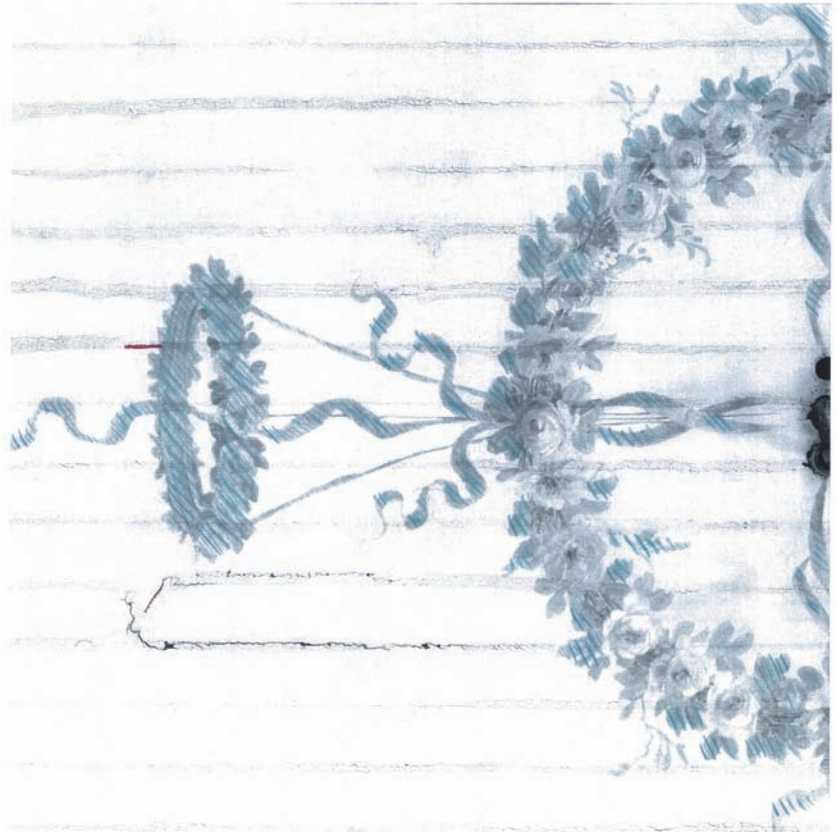
破れ・オーバークリーニング

| <p>所見：薄い緑色の葉や、リボン、薔薇の花などの部分に、旧修復処置時のオーバークリーニングと思われる損傷（絵具の表層が擦れて取れている）がある。</p> <p>刃物で切った様な破れが一箇所観察される。</p> |

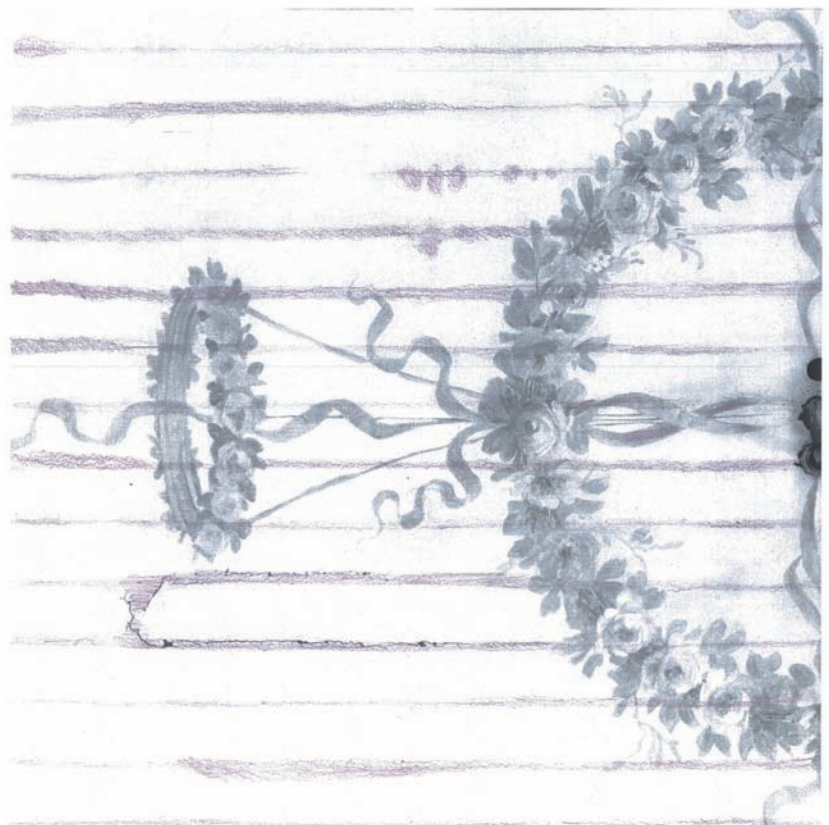
旧補彩

| <p>所見：旧修復処置時の補彩が木摺部分を中心に、ほぼ全面にある。おそらく洗浄作業時により広範囲な旧補彩が確認されるだろう。</p> |

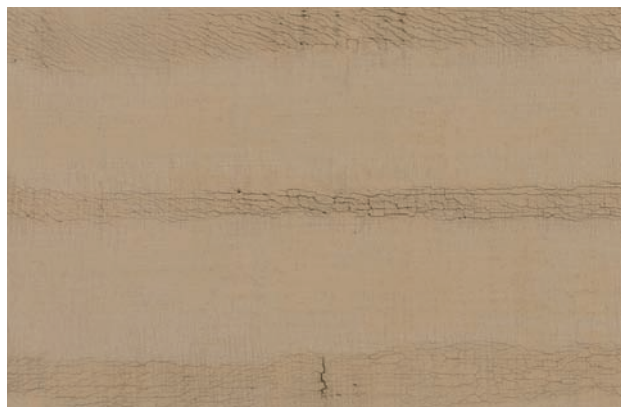
木摺板の継ぎ目に沿って、長辺方向に黒ずんだ亀裂痕が目立っていた。幅40～60mm間隔でほぼ均一に64本である。この長辺方向の亀裂痕は、木摺板が環境により湿温度の影響を受け、伸縮を繰り返すうち、カンバスがその動きに反応し、その結果、絵具層に亀裂を発生させたと推測する。

①網目状の亀裂は、他の亀裂より幅が広く、損傷度合いの高いものが多かった〔図9〕。

図9 ①網目状の亀裂

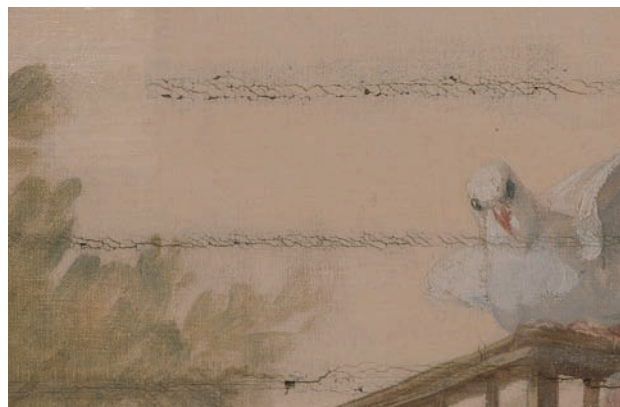
②斜め状の亀裂は、網目状の亀裂より粗い形状であるが、剥落や浮き上がりを伴う部分が多くみられた〔図10〕。

図10 ②斜め状の亀裂

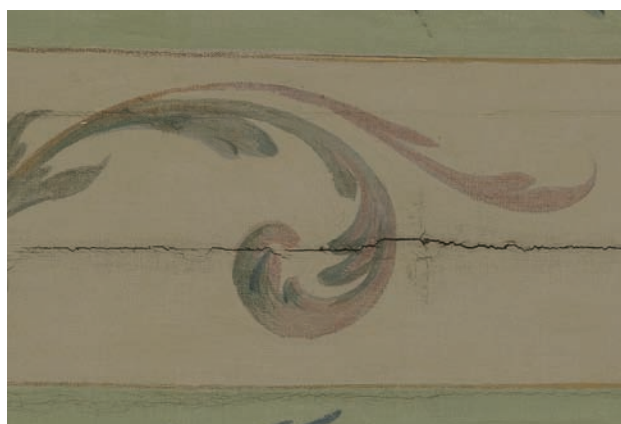
③線状の亀裂は幅は小さく、亀裂自体は深いが、比較的損傷は少ない〔図11〕。

図11 ③線状の亀裂

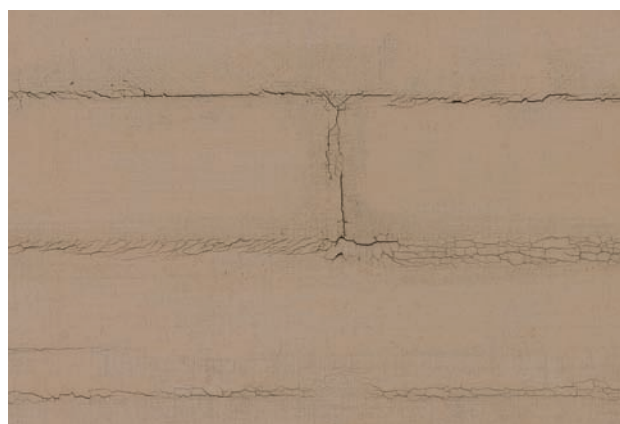
④木摺板は1本の板材ではなく、途中で継いでいるため、長辺方向に直交する亀裂も観察された〔図12〕。

図12 ④長片方向に直交している亀裂（木摺継ぎ目）

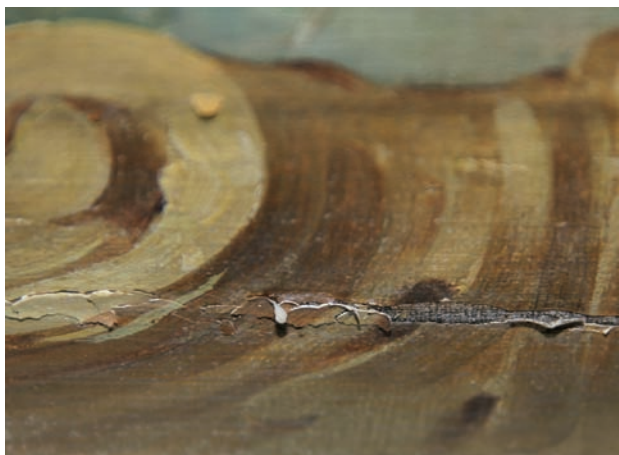
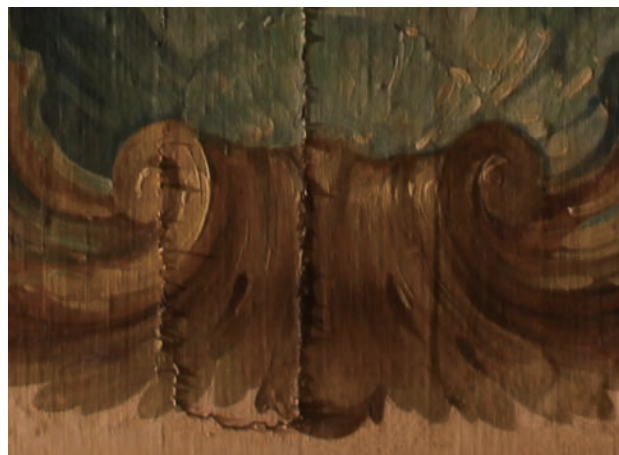
前述したそれぞれの特徴的な亀裂に、浮き上がりが観察された。大きくめくれている浮き上がり箇所は、意匠部分に見られた。大概の浮き上がりは、硬化した絵具層がやや持ち上がるような状態で、絵具層の断面が確認されるほどである。また、絵具の表層で発泡したような形状で、細かく浮き上がり、固着が悪い状態は、背景のクリーム色に多く観察された。

図13 ①の浮き上がり：絵具片がめくれて剥がれかかっている。同部分：片側から照明を当てた状態

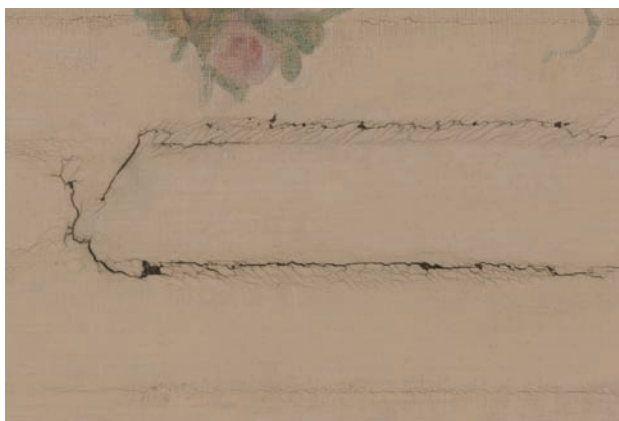
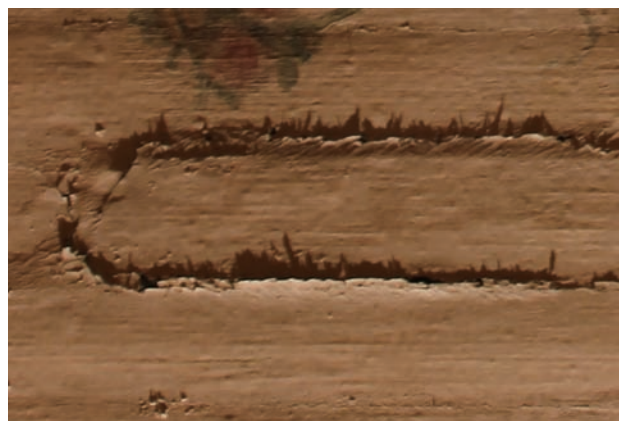
図14 ②の浮き上がり：ささくれのように絵具が浮き上がっている。同部分：片側から照明を当てた状態

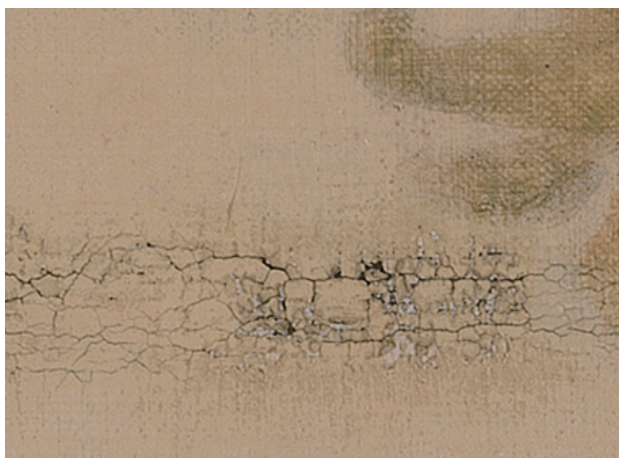
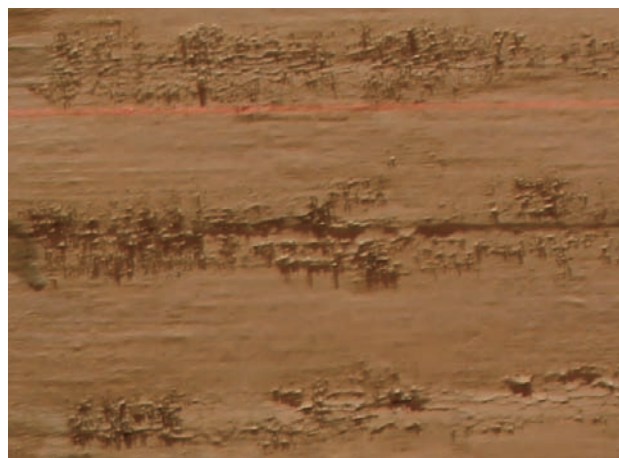
図15 ②の浮き上がり：細かく浮き上がっている。同部分：片側から照明を当てた状態  
背景のクリーム色部分で観察された亀裂。意匠部分では確認されない。

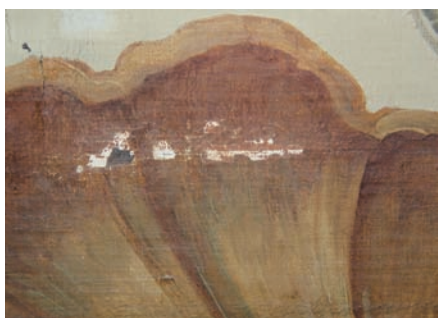
昭和の改修時に修復が行われているせいか、大きな剥落は少ない。しかし亀裂や浮き上がりなどの損傷が激しく、木摺板の隙間には細かな剥落が多数観察された。

図16 意匠部分の剥落

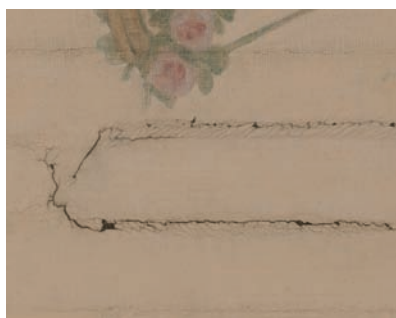
図17 背景のクリーム色部分の剥落

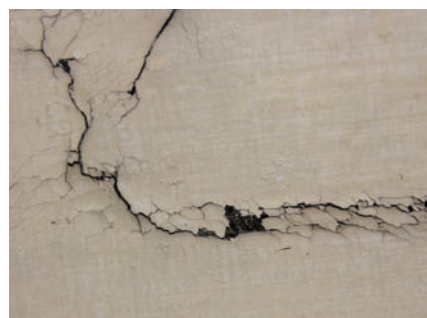
図18 図17の剥落部分拡大

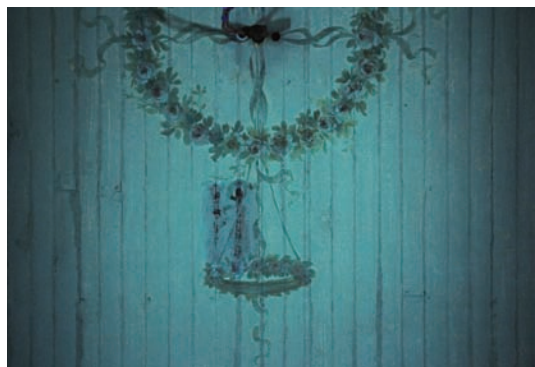
図19 紫外線蛍光画像：木摺隙間に線状の痕跡

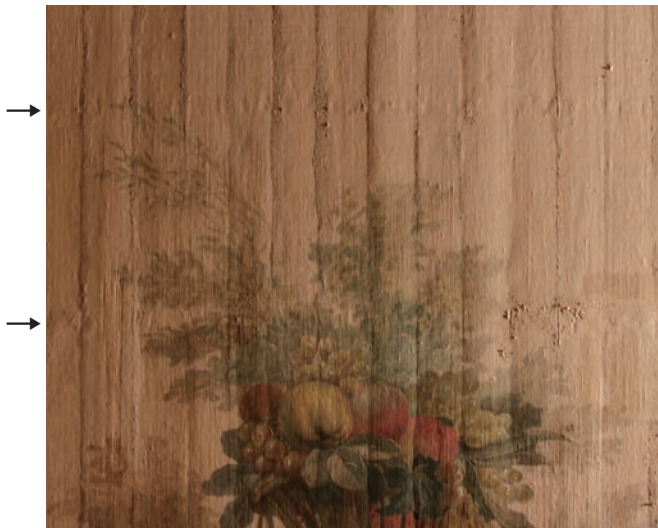
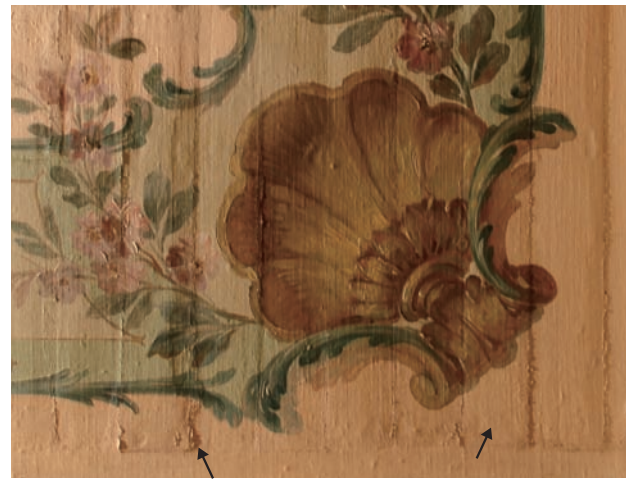
創建当初、カンバスを木摺に貼り込んだ際、ごみが入り込んだり、空気が残ったり、小さな円形の変形が形成された痕跡が数箇所確認された。また木摺板の段差による変形も確認されたが、総合的には大きな変形はなく、状態は良好であった。木摺とカンバスの接着不良が危惧

図26 木摺の段差による変形（斜光線画像）：縁周り（短辺）には長辺と直交する木摺があり、その段差が目立っている。

図24・25 木摺の段差による変形（斜光線画像）：天地方向に木摺の変形による影響で段差が目立っている。  
→木摺を釘で固定している。

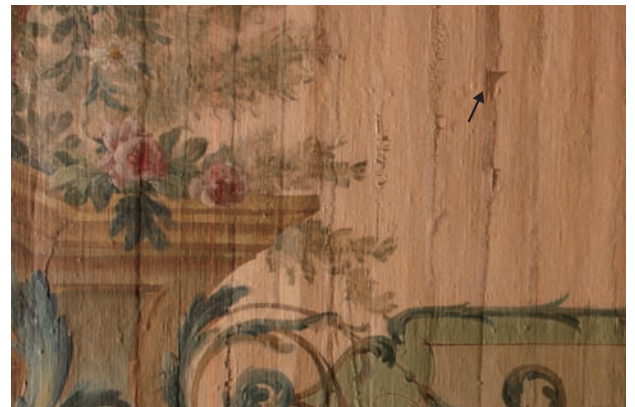
昭和の修復では、木摺板を固定していた釘が錆びて、カンバスや絵具に影響を与えていた。そのためカンバスを部分的に切開し、釘頭にアルミ箔を貼る処置が行われていた。カンバスの接着にはレジソックス（ダンマル樹脂とビーズワックスの混合ワックス）が使用されていたが、接着不良のため、この切られたカンバス部分が数箇所浮いていた。目視ではあまり目立たないが、片側から照明を当てた斜光線画像には、釘の痕跡が確認できる。洗浄後の目視による観察では、44箇所の破れ（カンバス切開部分）が確認された。

図27・28 カンバスの破れ  
：→部分とその拡大  
カンバスを切った痕跡

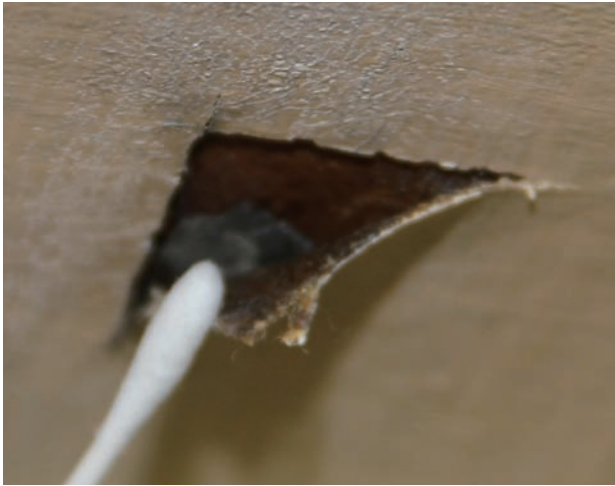
1]。やはり和紙の存在はなく、10mm 四方程度のアルミ箔が確認できた。今回の修復では釘錆の損傷は見受けられなかったことから、錆保護としての効果はあったと考える。

図1 切開部分からカンバスと木摺の状態を観察

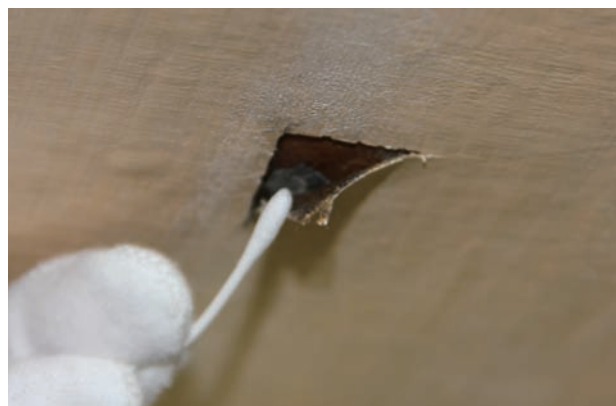
図13 支持体破れ部分

ウサギ膠：精製水＝1：3（容量比）を注射器で破れ部分に注入し、電気鋺で接着した。方法と材料は、浮き上がり接着作業と同様である。

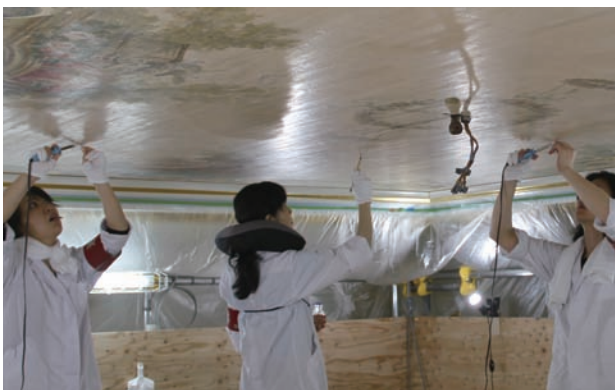
図 12 膠による接着強化

すでに絵具層（旧充填剤・旧補彩・オリジナル絵具）は接着され安定していたが、亀裂部分に膠水 10% を筆で塗布し、電気鋺と緩衝材としてシリコンシートを使い、接着作業を行った。洗浄作業時の精製水や溶剤で、固着がやや不安定になっている可能性のある部分への再度の接着強化や、亀裂間に膠分を入れることで、膠によるコーティングの役割も期待できた〔図 12〕。

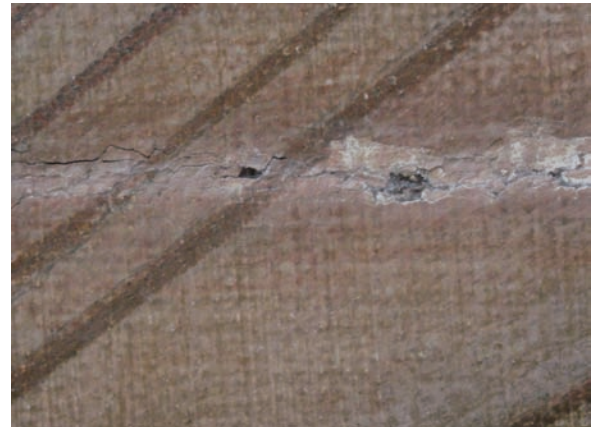
旧補彩絵具は、水彩絵具と油絵具であった。意匠部分の欠損部分には前述の水性充填剤を充填し、水彩絵具で補彩されていた〔図 13〕。

図 13 旧充填剤
