## 第2章 天井絵画の修復

## 第1節 天井絵画修復概要

### 1. 天井絵画修復概要

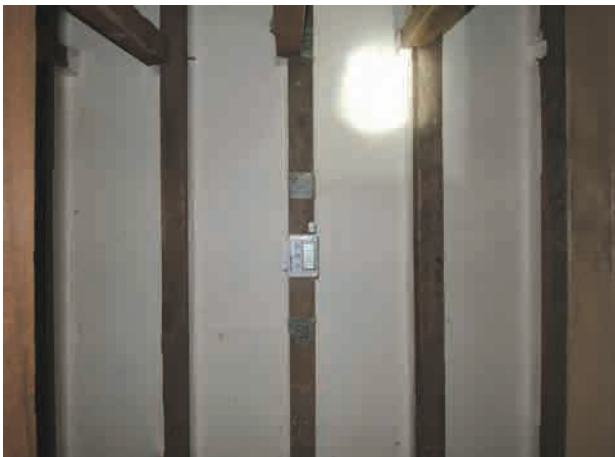
図 2-2-2 小屋裏 天井絵画裏面

小屋裏側の木摺には、木摺合わせ目の空気の流通と温湿度変化の影響による木摺の動きを軽減することを目的として、でん粉系接着剤を用いた和紙貼りの処置がされている。

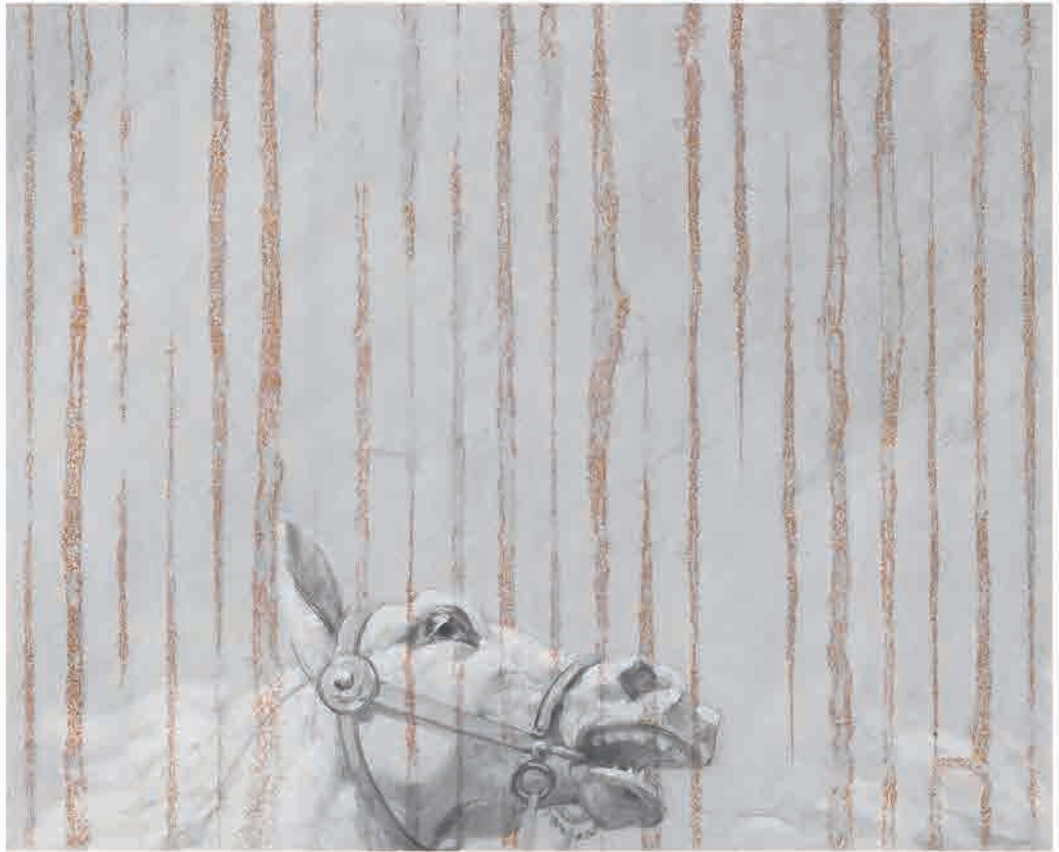
図 2-2-33 状態記録表 4C (亀裂)

- ☒ 亀裂
- ☐ 剥落
- ☐ 浮き上がり
- ☐ しみ・汚れ
- ☐ 付着物
- ☐ 破れ・穴
- ☐ 木摺からの剥離
- ☐ 旧補彩
- ☐ オーバークリーニング

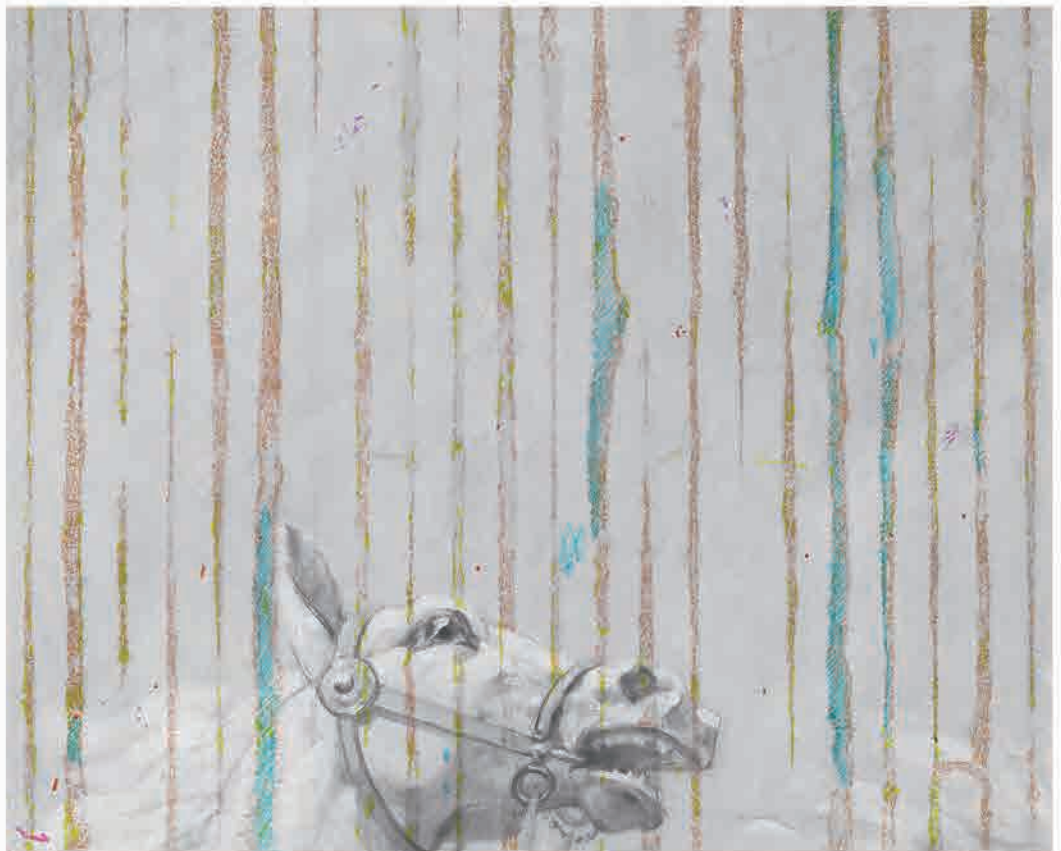
図 2-2-38 状態記録表 4C (全損傷項目の重ね合わせ)

- ☒ 亀裂
- ☒ 剥落
- ☒ 浮き上がり
- ☒ しみ・汚れ
- ☒ 付着物
- ☒ 破れ・穴
- ☒ 木摺からの剥離
- ☐ 旧補彩
- ☐ オーバークリーニング

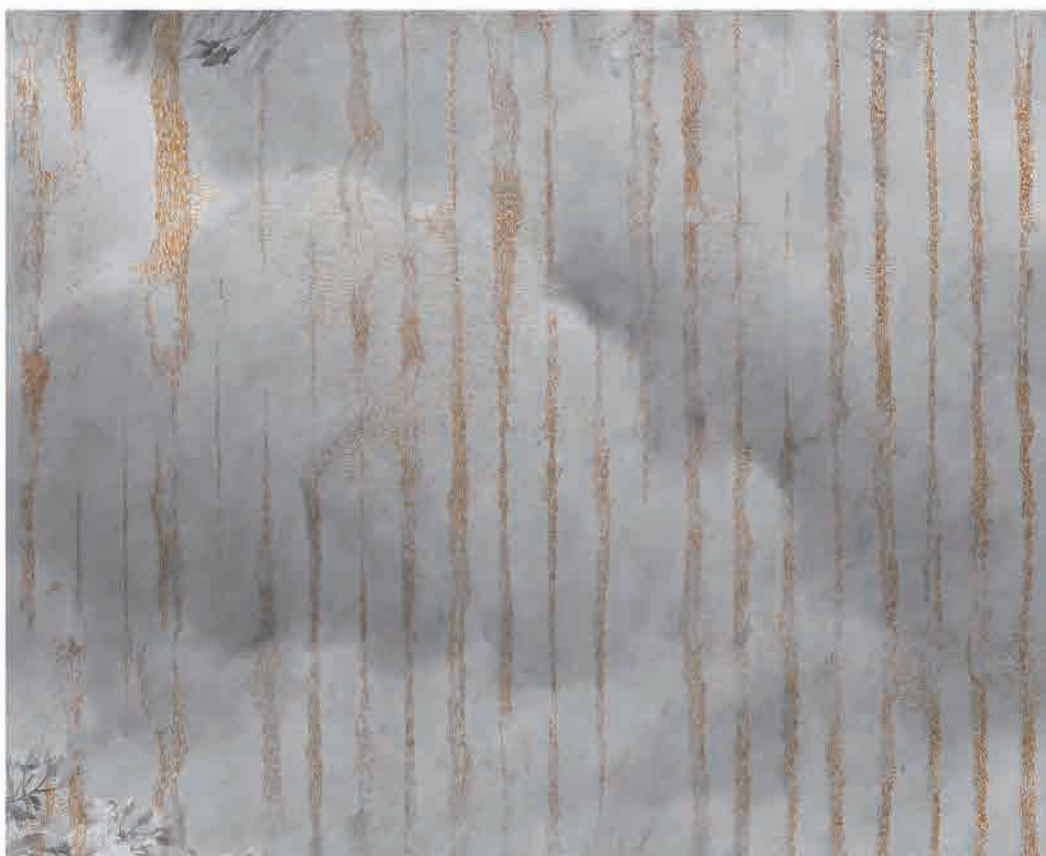
図 2-2-39 状態記録表 6F (亀裂)

- ☒ 亀裂
- ☐ 剥落
- ☐ 浮き上がり
- ☐ しみ・汚れ
- ☐ 付着物
- ☐ 破れ・穴
- ☐ 木摺からの剥離
- ☐ 旧補彩
- ☐ オーバークリーニング

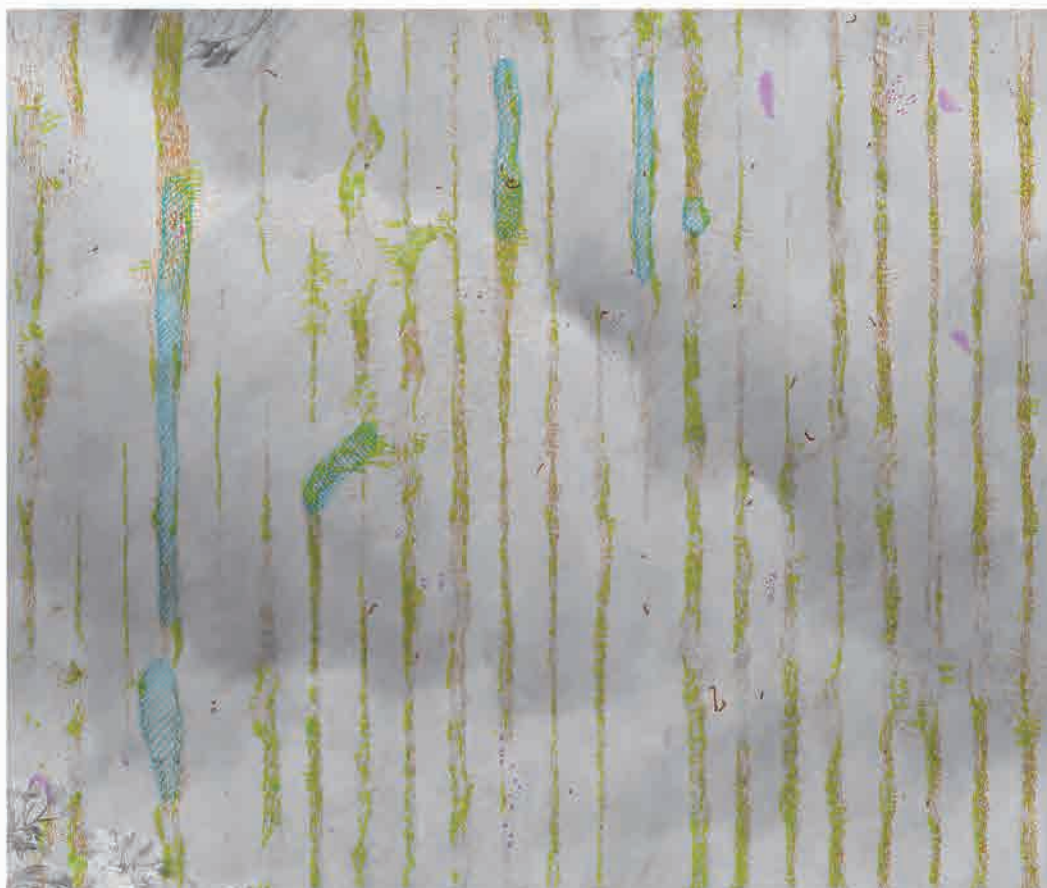
図 2-2-44 状態記録表 6F (全損傷項目の重ね合わせ)

- ☒ 亀裂
- ☒ 剥落
- ☒ 浮き上がり
- ☒ しみ・汚れ
- ☒ 付着物
- ☒ 破れ・穴
- ☒ 木摺からの剥離
- ☐ 旧補彩
- ☐ オーバークリーニング

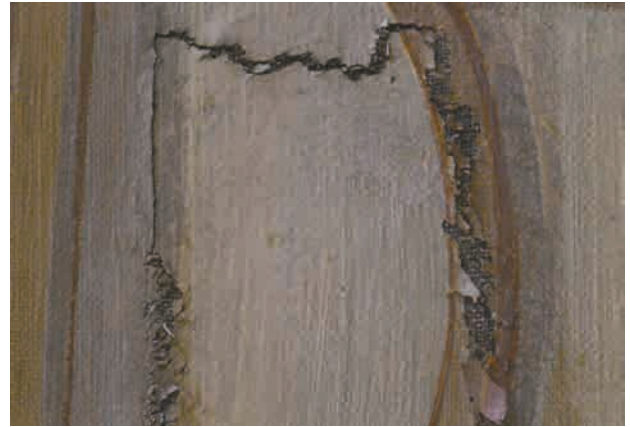
- **剥落**：カンバスが木摺から剥離している箇所の絵具層に細かな剥落が認められる。
- **浮き上がり**：前述した絵具層の亀裂に、細かい浮き上がりが生じている。大きくめくれている箇所は画面左側に2箇所（8D・9D）あり、絵具層の断面が確認できるほどである。

図 2-2-56 天井絵画 修復前 絵具層の浮き上がり

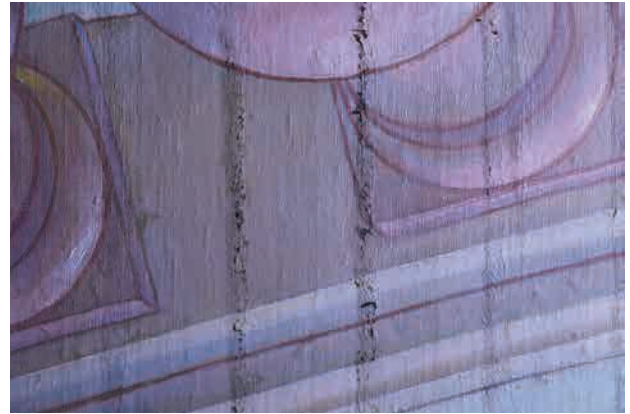
図 2-2-67 浮き上がり接着前

- ① 浮き上がり箇所に膠水を差し入れる。
- ② 浮き上がり箇所にポリエステル紙を貼って絵具層を固定し、膠水をたっぷり差し入れる。
- ③ 緩衝材（シリコンフィルム）を挟み、電気鋺<sup>コテ</sup>を浮き上がり箇所に当てて加温する。
- ④ 膠水がすこし乾き始めたところで再び膠水を差し入れ、電気鋺<sup>コテ</sup>で温めながら加圧し接着する。
- ⑤ 接着後、ポリエステル紙を除去するため、精製水を染み込ませた脱脂綿で湿らせる。
- ⑥ ゆっくりとポリエステル紙を剥がす。
- ⑦ 表面に残った余分な膠分を、精製水で除去する。  
余分な膠分の除去作業では、水性絵具で施されていた旧補彩も同時に除去される。

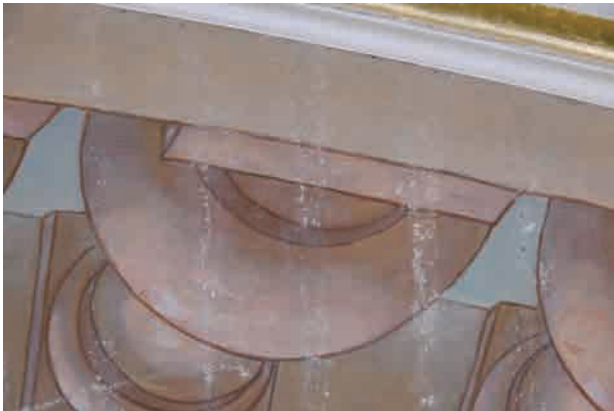
図 2-4-33 天井絵画 画面洗浄 第4工程  
精製水とエタノール・ミネラルスピリット混合液では除去できずに残った白色の旧補彩

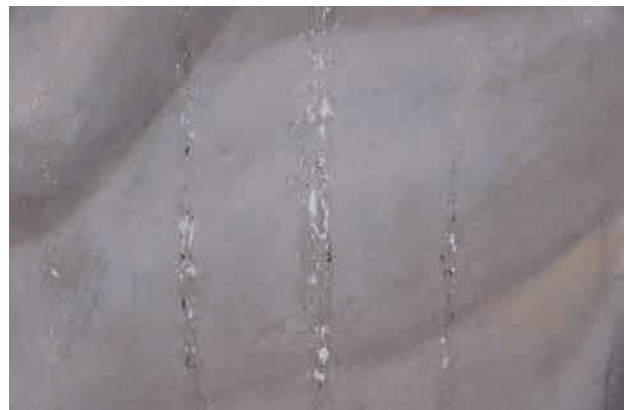
図 2-4-38 天井絵画 画面洗浄 第4工程  
固着が良好な充填剤は再利用した。

旧充填剤の除去の対象となる部分は、経年劣化による固着不良箇所や浮き上がり接着時の水分と熱によって軟化した箇所である。除去方法として精製水とエタノール・ミネラルスピリット（1：3 容量比）混合液を単一、又は交互に使用し洗浄を行った。旧充填剤で固着状態が良好な部分については、無理な除去は行わずに再利用した。

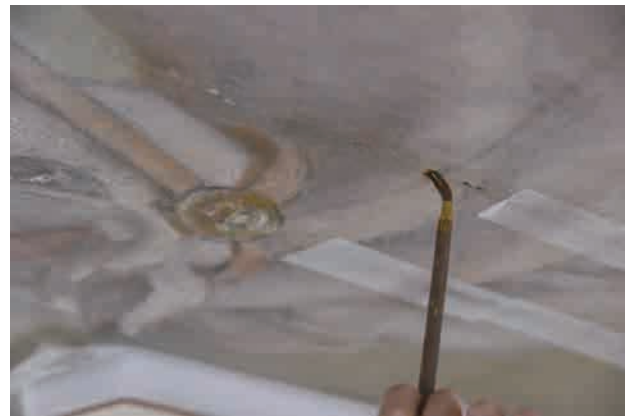
図 2-4-43 再浮き上がり接着  
絵具層亀裂部分に膠水を含浸させた。

亀裂、剥落部にポリエステル紙を貼り、HM膠 10% 水溶液（重量比）（以下は膠水（10%）とする）を筆でたっぷりと含浸させたところで、緩衝材のシリコンフィルムをあて、電気鋺<sup>コテ</sup>で加温した。鋺先温度は、絵具層の厚みや損傷の状態に応じて、75℃ 前後の範囲に設定した。表面の膠水が半乾きになったところで、もう一度、膠水をポリエステル紙にひたひたになるまで含ませて、再度、電気鋺<sup>コテ</sup>で加温加圧し、接着した。

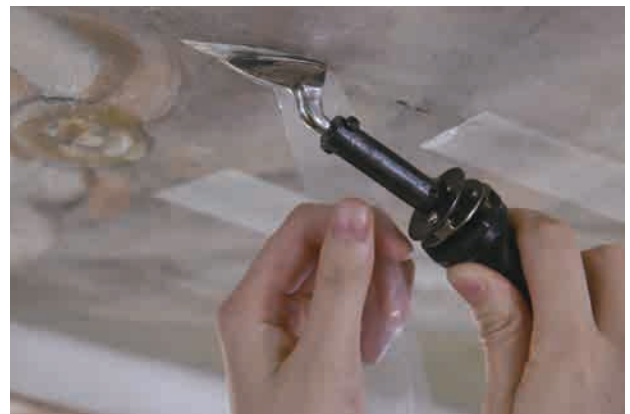
図 2-4-44 再浮き上がり接着  
電気鋺（コテ）を用いて加温加圧接着した。

浮き上がりが認められた箇所には以前に行っている浮き上がり接着作業と同様に、ポリエステル紙をあてた上から膠水（10%）を十分含ませて、亀裂の深部まで行き届かせた。膠水（10%）を十分に含浸させたところで、ポリエステル紙の上に緩衝材のシリコンフィルムをあて、電気鋺<sup>コテ</sup>で加温した。そして温められた膠水（10%）が亀裂の深部まで浸透し、ポリエステル紙表面が半乾きになったところで、もう一度、膠水（10%）を含ませて、電気鋺<sup>コテ</sup>で加温加圧し、接着した。

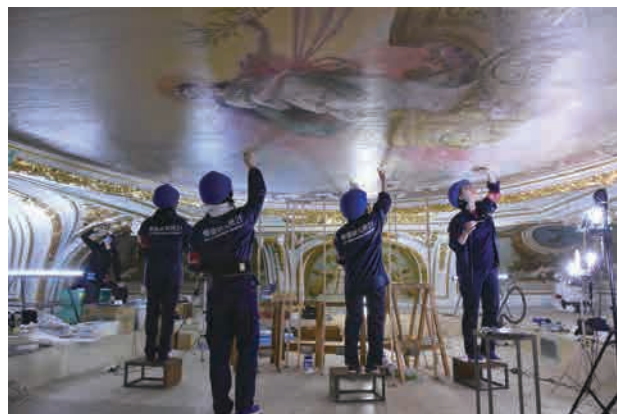
図 2-4-49 剥離を確認した箇所に、パッチ状のポリエステル紙を貼った。

指先で画面に触れてカンバスの剥離が認められる箇所に、まず絵具層保護のためポリエステル紙の薄片を膠水（10%）で接着した。剥離を確認しやすくするため、照明は斜光になるように設置した。

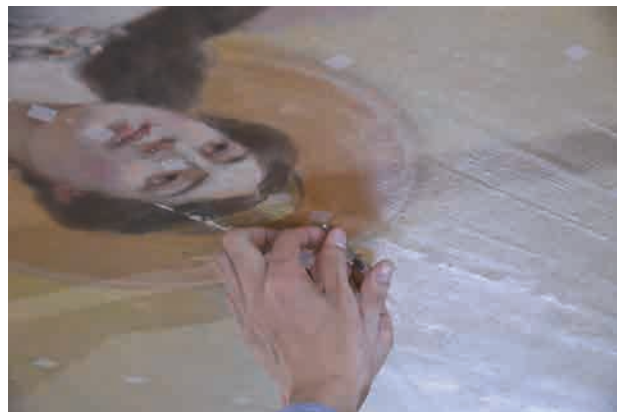
図 2-4-50 亀裂や剥落箇所などの損傷部を選んで数カ所に注入した。

ポリエステル紙の乾燥後、絵具層の亀裂や剥落などの損傷箇所を選んで注射器で膠水（17%）を注入した。膠水注入時は全ての剥離部に膠水が行き渡るように、注射針の先を移動させながら注入した。

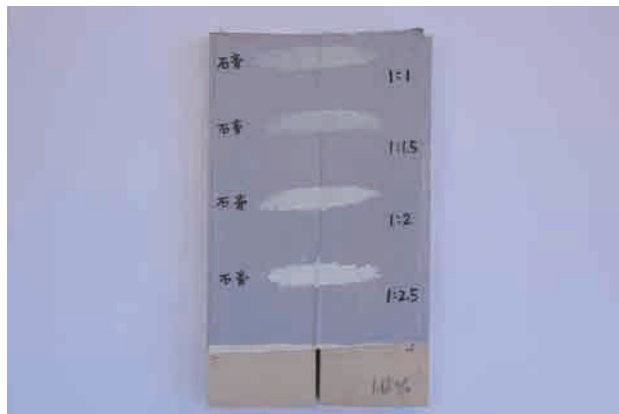
図2-4-62 固着力テストサンプル  
1：2の充填剤は現在も固着は良好である。

良好で12ヶ月経過後も目視で確認する限り、固着状態は良好である。しかし、MSA Gelが少なければ固着不良の不安があり、多すぎると透明感が増えて補彩作業がしづらくなる。このためMSA Gelとボローニャ石膏の混合比は、1：2（重量比）とした。

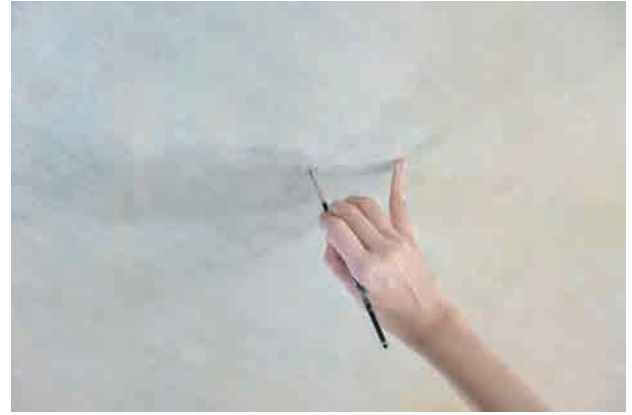
図2-4-83 下地基本色塗布後、周囲の色味に合わせて補彩した。

補彩の順序としては、損傷の著しい箇所から始めて、全体的にその装飾的効果を損なわない程度までの補彩を行った。補彩作業中は、専門委員に補彩内容の確認を頂きながら作業を行った。作業終了間際には最終的な点検及び修正を行って全体のバランスを調整した。

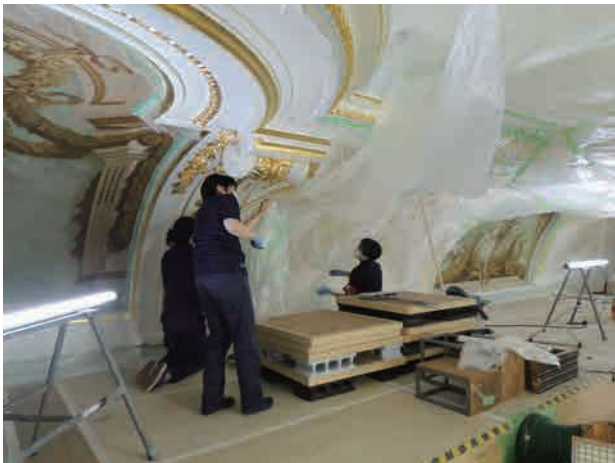
最終ワニスの噴霧によって、天井絵画の鮮明な色彩が再生された。ワニスの光沢も全体に均一である。今回行った補彩箇所の色彩変化も見られない。

図 2-4-102 保護ワニス噴霧後、養生を取り外した。

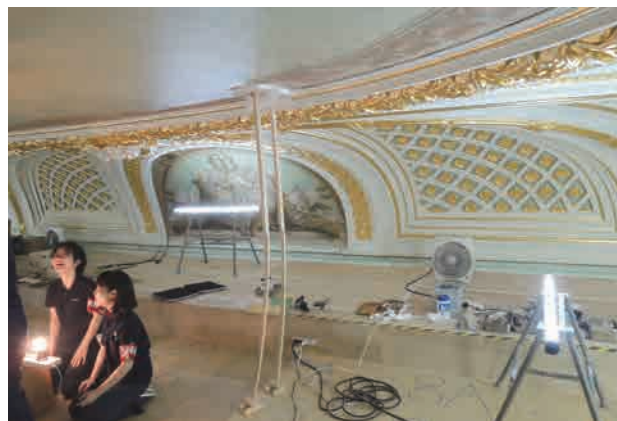
- ① 絵具層は浮き上がりや剥落は生じていない。
- ② 絵具層に新たな亀裂は生じていない。
- ③ カンバスと木摺との剥離箇所が2箇所を確認された。
- ④ 今回処置したカンバス破損部接着状態は良好である。
- ⑤ 新たな汚れや付着物はない。
- ⑥ 天井絵画周縁と廻り縁の接触部には、小屋裏からの室内に向かう空気の流れが生じている箇所があるが、絵具層、支持体の変化は見られない。塵埃も付着していない。

図 2-4-105 カンバス剥離再接着 圧着作業

③ については、カンバス剥離接着を処置した箇所でおそらく接着不足と考えられる。2箇所の剥離箇所は、最終的な保護ワニス噴霧前に、HM膠を用いた接着を行った。接接着方法は、カンバス剥離接着と同様な処置である。
