## 第3章 壁画の修復

## 第1節 壁画の修復概要

迎賓館天井絵画修復（１６）業務報告書  
概要版  
（３６号室）

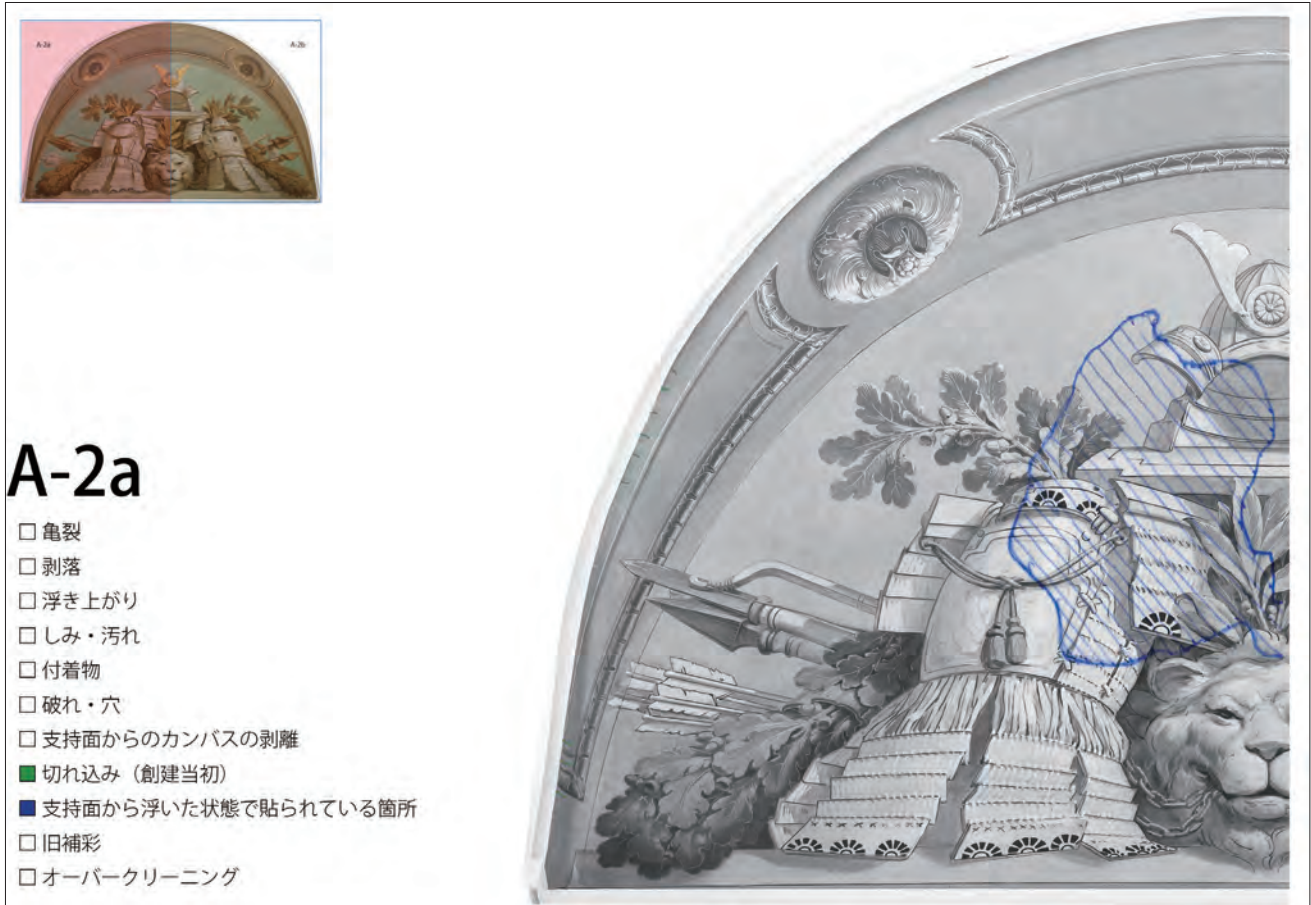
図 3-2-28 壁画 A-2 カンバスと壁とが接触していない箇所・切れ込み（創建当初）

ちなみに壁面からキャンバスが浮かせて設置してある箇所は、絵具層に損傷は認められず、保存状態は良い。専門部会委員との話し合いにより、接着を行う箇所の基準はキャンバスを軽く押して壁面に接触できる箇所と定め、当初より接触していない箇所は現状のままにすることとした。

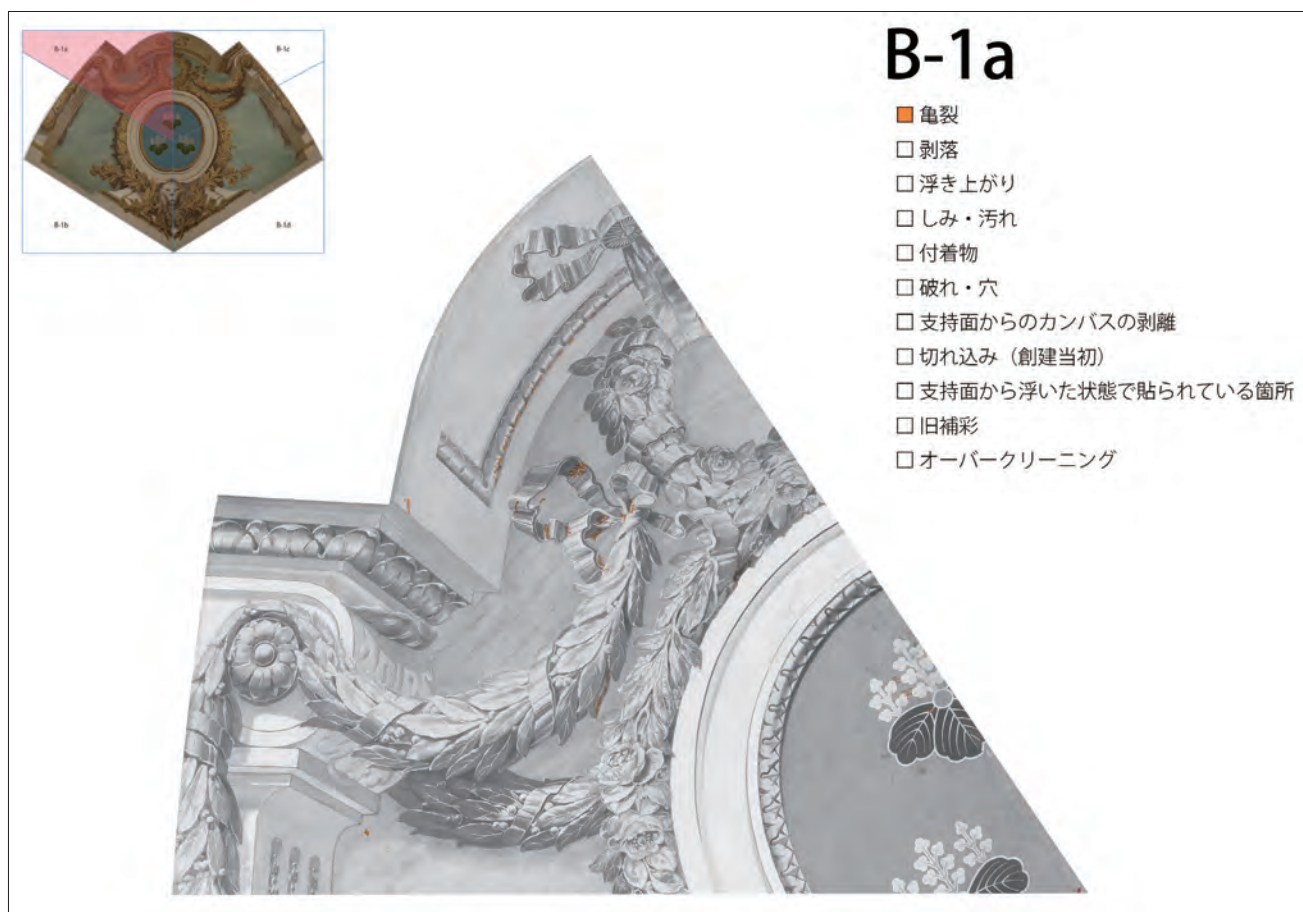
図 3-2-32 壁画 B-1 亀裂

絵具層の浮き上がりと亀裂部分を接着し、今後の剝落や浮き上がりを防止することを目的とする。接着剤は、事前調査で検討したHM膠 10% 水溶液（重量比）を使用し、電気鋺<sup>コテ</sup>を用いて加温加圧接着を行った。

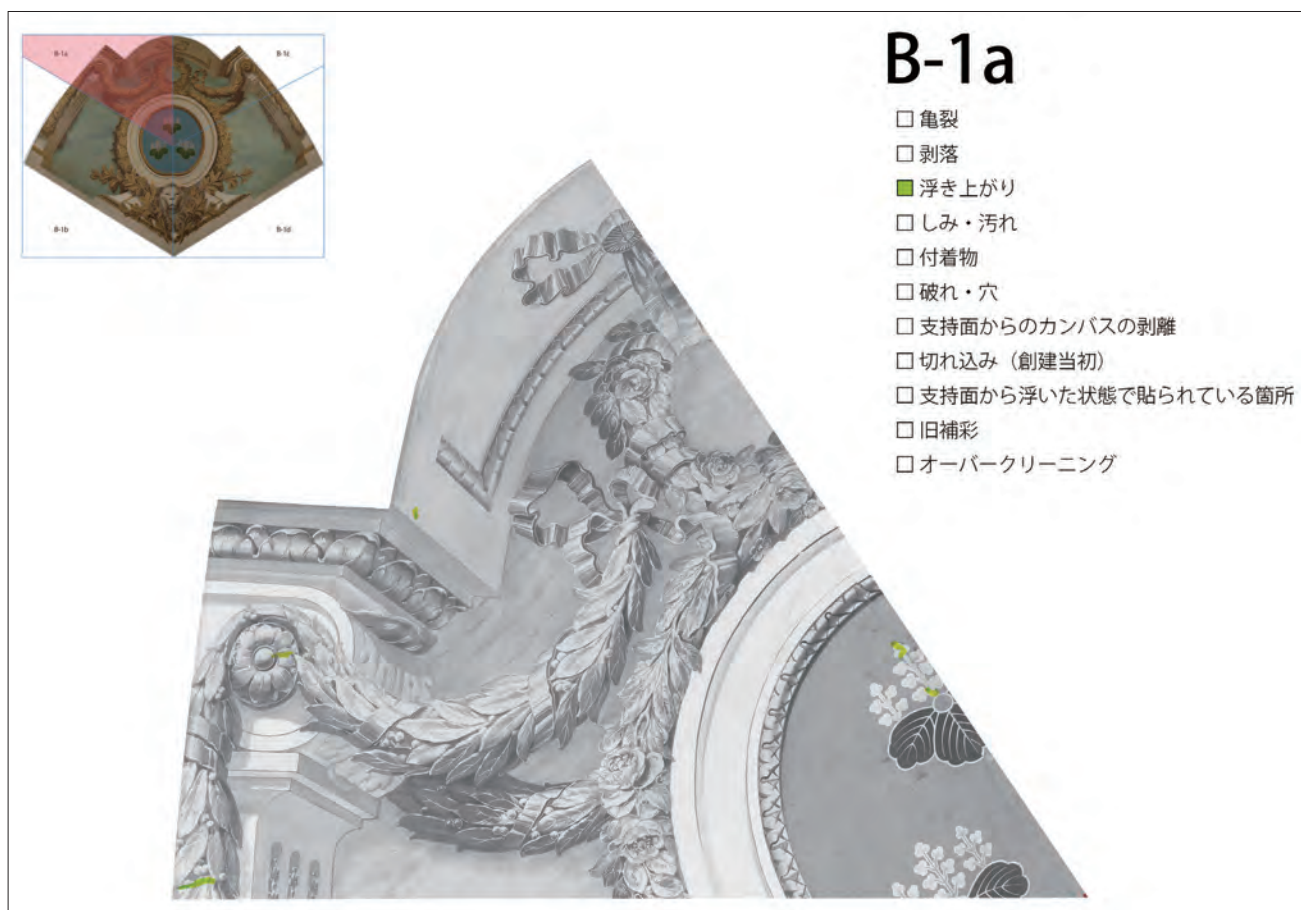
図 3-2-34 壁画 B-1 浮き上がり

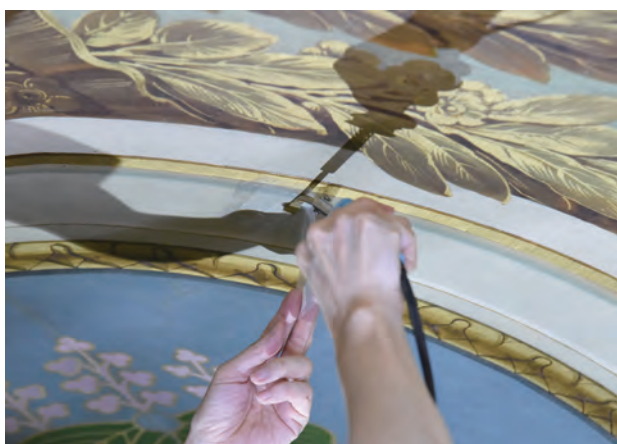
図3-2-50 浮き上がり接着テスト

数種類の膠を検討した結果、天井絵画で行った接着剤(HM 膠)と接着方法で接着が可能であることが分かった。

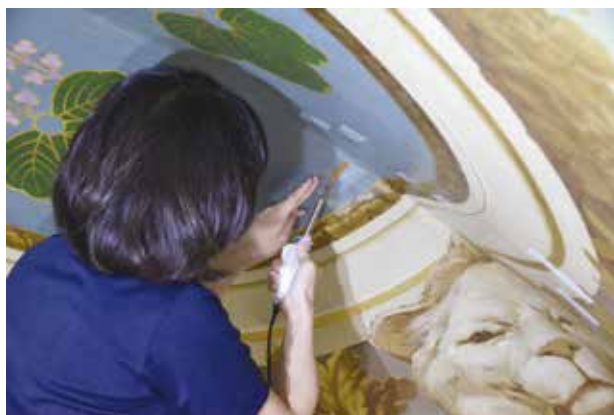
図3-4-1 浮き上がり接着風景

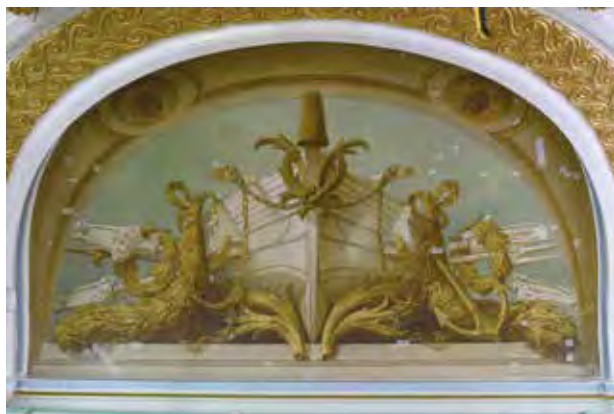
図3-4-2 壁画 A-3 浮き上がり接着後
