第2節 42号室・11号室 修復業務概要

- ・業務名：迎賓館天井絵画修復（13）その2業務（42号室・11号室）
- ・履行期間：平成26年3月1日～平成28年7月29日
- ・発注者：国土交通省大臣官房官庁営繕部
- ・受注者：小林絵画保存修復工房
- ・契約形態：企画競争入札（役務契約）

第 2 章
天井絵画修復
(42号室)

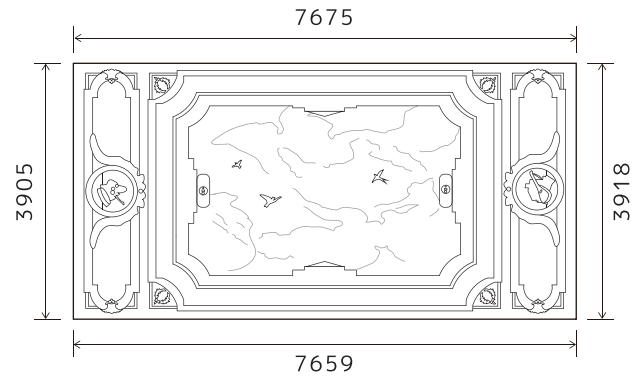
図2-2 天井絵画の寸法

天井絵画の最大寸法は3918×7675mmである〔図2-2〕。

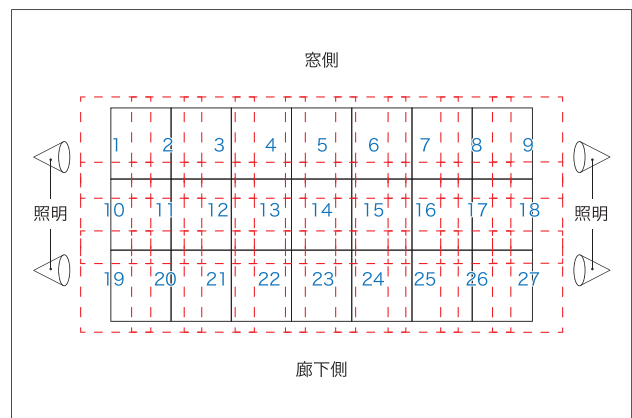
図2-4 高精細撮影の分割・撮影図

天井絵画の修復を実施するに当たり、作品の状態を記録、把握することを目的とし、仮設足場設置前に高精細撮影を行った。天井絵画の全体図を27分割し、約13億画素で撮影した〔図2-3・4〕。高精細撮影を行うことにより細部の情報を得ることができ、作品のより詳細な観察が可能となる。

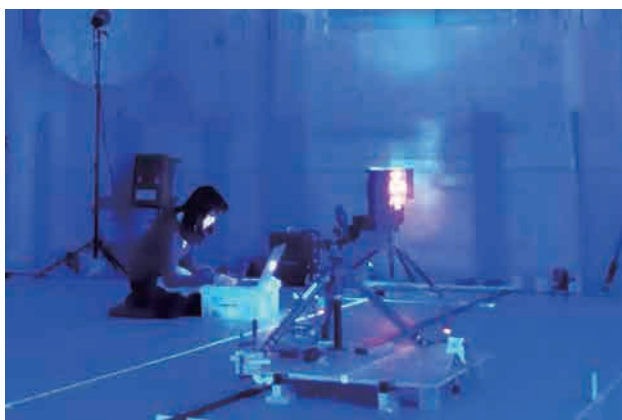
図2-5 紫外線蛍光撮影の様子

撮影内容は可視光（400～700nm）による通常光撮影及び紫外線蛍光撮影の2種類を行った。これらの撮影は作品の技法や使用材料、保存状態などを把握する上で重要であり、特に紫外線蛍光写真は非破壊で可視光では捉えられない作品の状態を観察することができ、多くの情報を得ることができる〔図2-5〕。

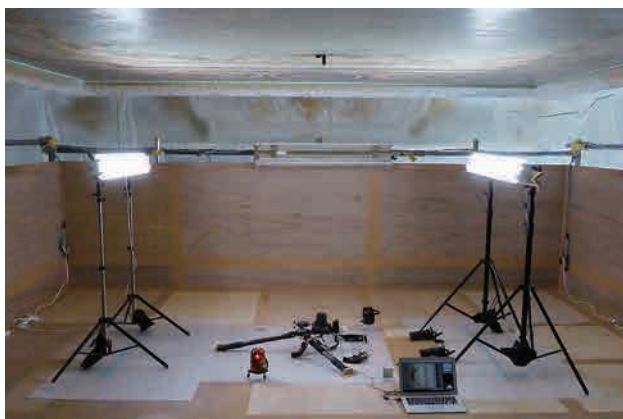
図2-7 調査用通常光撮影セット

カメラの視野が均一な照明になるように蛍光灯を設置して通常光撮影を行った〔図2-7〕。通常光撮影を行った後、照明を組み替え、蛍光灯を片側から照射した側光線撮影を行った〔図2-8〕。ライブビューを用いて画像をPCモニターで確認・微調整しながら撮影を行い、区画による照明の差などが生じないように注意した。35区画のうちA4部分のみ通常のレンズでの撮影が困難であったため、シフトレンズに変更し撮影を行った。

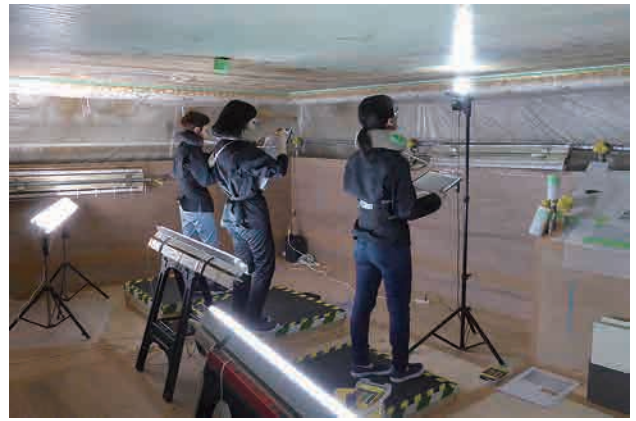
図2-10 状態調査の様子

状態調査では目視と紫外線蛍光灯を用いて作品の状態を観察し、状態記録表に色鉛筆などで項目ごとに色分け記入した〔図2-9・10〕。正確な記録を残すため、記録後は管理担当者が記録内容を確認した。

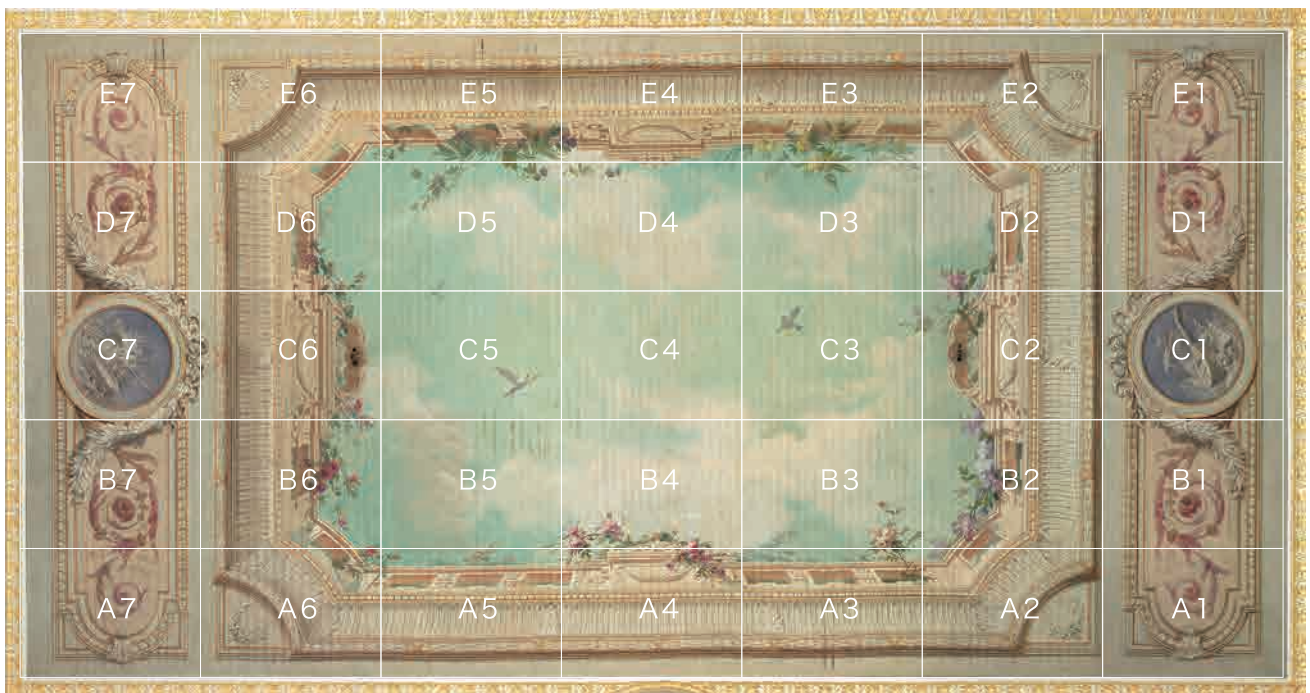
図2-13 35分割のナンバリングをした天井絵画 (この区画を修復作業や撮影の基準とした)
