迎賓館天井絵画修復（1 1）業務報告書 概要版  
（4 5号室）

内閣府迎賓館

平成2 5年1月

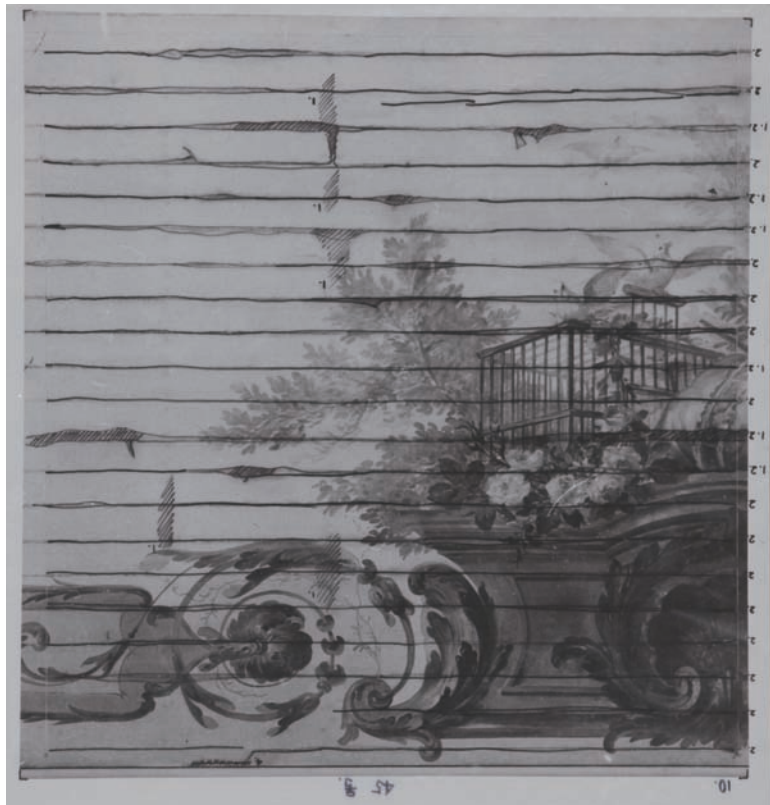
昭和修復前：損傷状態の同部分（迎賓館所蔵「記録写真資料」）

| 所見：木摺に沿って細かく亀裂が入っている。線状に割れているなど亀裂や網目状の細かい亀裂、ちりめん状から粉末状の亀裂が混在している。 |

| 所見：細かい剥落が、木摺の影響で<br>きた亀裂や浮き上がり部分にあ<br>る。地塗り層から剥落しており、<br>画布の織り目が見える。剥落跡<br>は、画布が黒くヤケているよう<br>に見える。 |

| 所見：破れはない。意匠部分、特に薄描きの緑色部分の絵具がとれて画布の織り目が白点として見える。 |

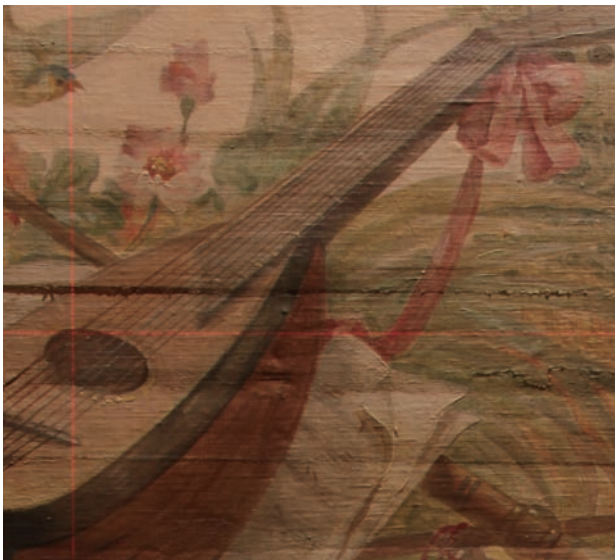
図24・25 木摺の段差による変形（斜光線画像）：天地方向に木摺の変形による影響で段差が目立っている。  
→木摺を釘で固定している。

幅 40 ～ 60mm、厚さ 9mm の木摺板が、長辺方向に 64 本、短辺方向縁周りに各 1 本あり、画面側からの観察では、約 60cm 間隔で天井裏の野縁に釘で留められていた（斜光線により観察された釘跡の間隔）。木摺板の途中にある直交した絵具の損傷状態から、木摺板は 1 本の板材ではなく、途中で継がれていることが推測される。

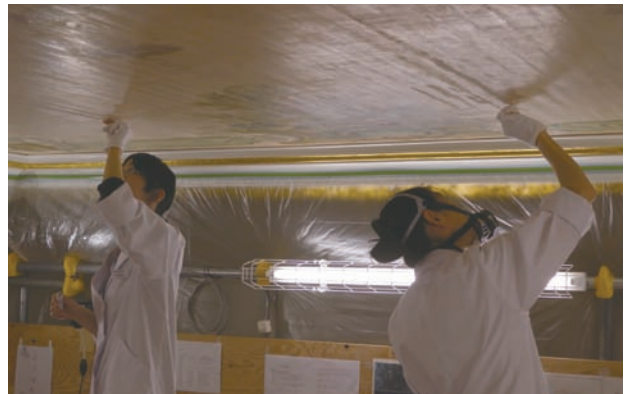
図4 充填整形作業：余分な充填剤を洗浄

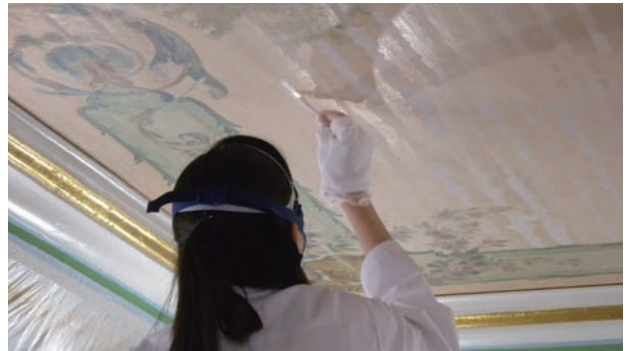
図5 充填整形作業：余分な充填剤を洗浄
