## 第2章 天井絵画の修復

## 第1節 天井絵画修復概要

### 1. 天井絵画修復概要

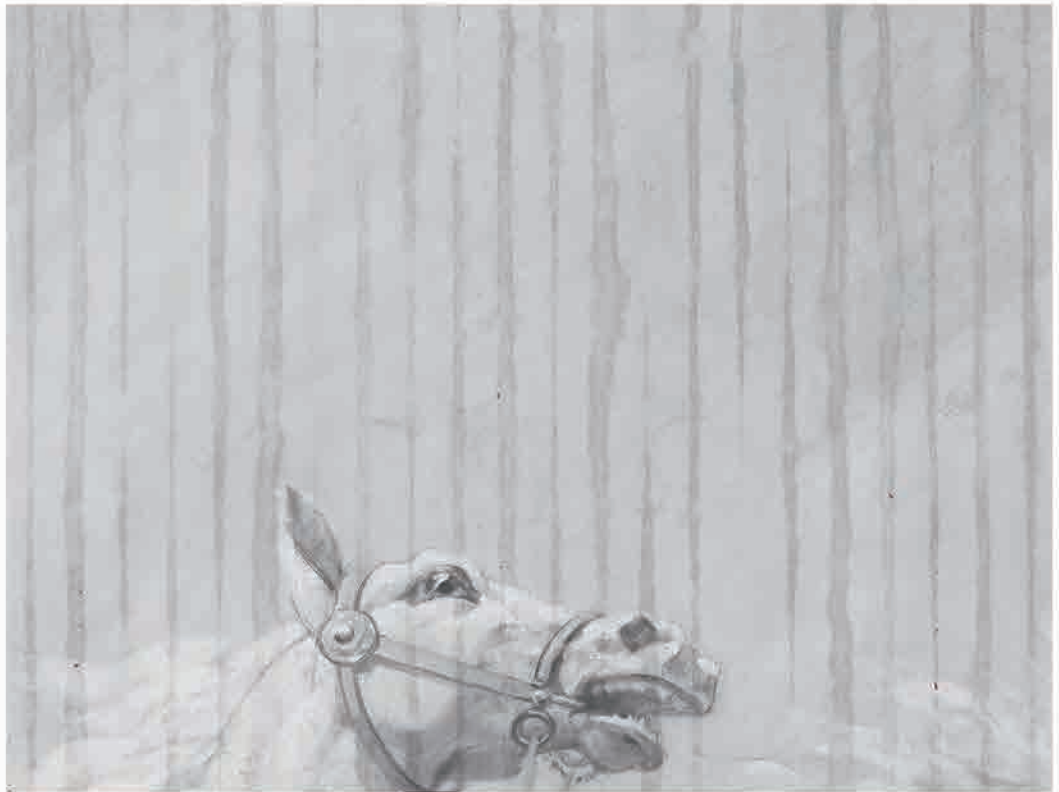
図 2-2-34 状態記録表 4C (剥落)

- ☐ 亀裂
- ☒ 剥落
- ☐ 浮き上がり
- ☐ しみ・汚れ
- ☐ 付着物
- ☐ 破れ・穴
- ☐ 木摺からの剥離
- ☐ 旧補彩
- ☐ オーバークリーニング

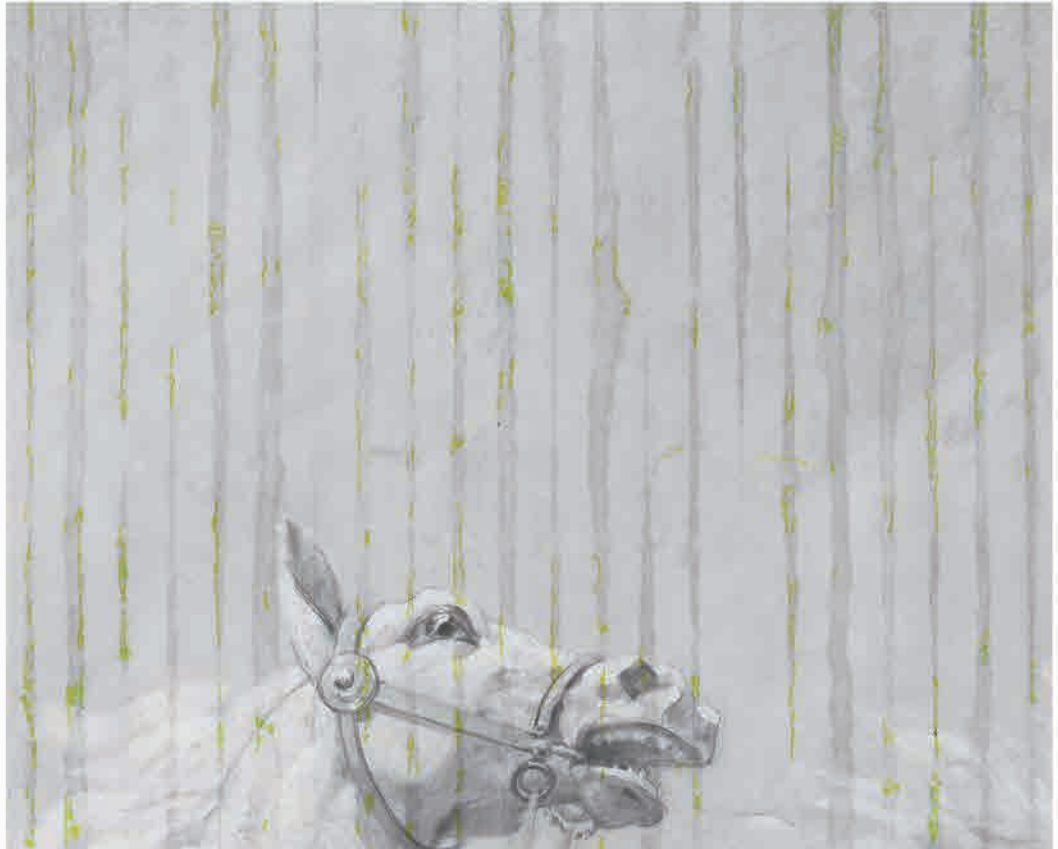
図 2-2-35 状態記録表 4C (浮き上がり)

- ☐ 亀裂
- ☐ 剥落
- ☒ 浮き上がり
- ☐ しみ・汚れ
- ☐ 付着物
- ☐ 破れ・穴
- ☐ 木摺からの剥離
- ☐ 旧補彩
- ☐ オーバークリーニング

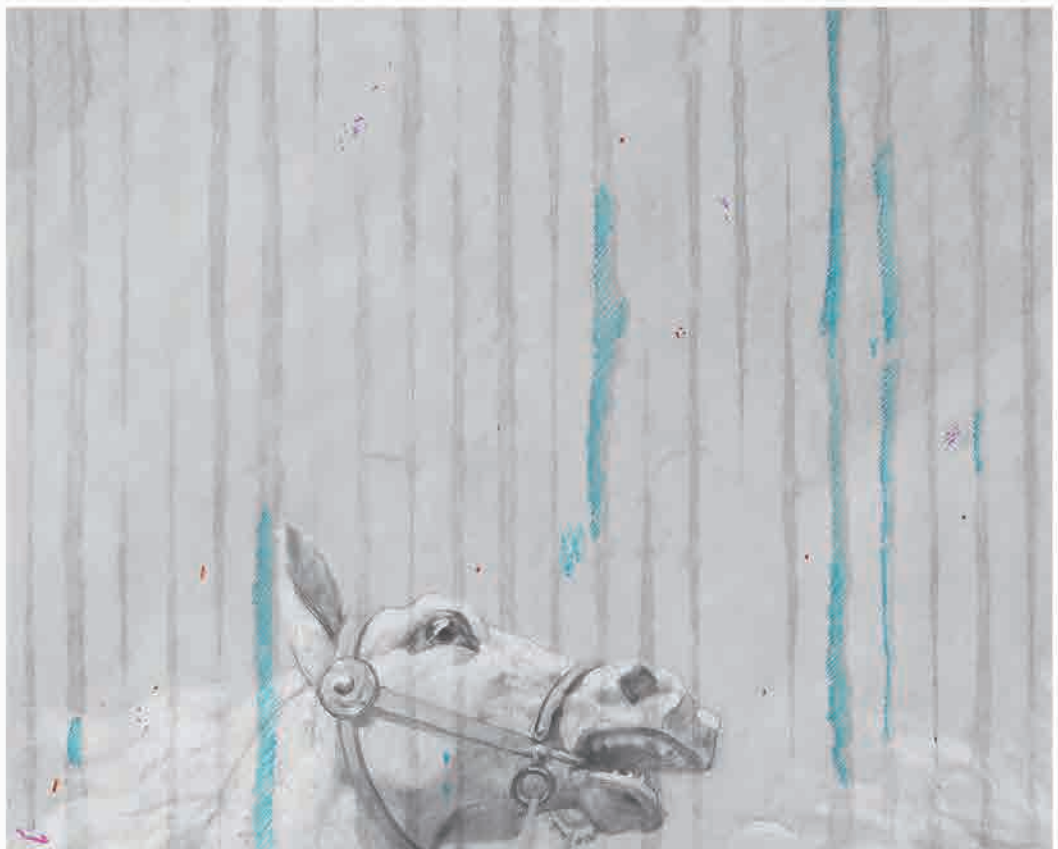
図 2-2-36 状態記録表 4C (しみ・汚れ・付着物・破れ・穴・木摺からの剥離)

- ☐ 亀裂
- ☐ 剥落
- ☐ 浮き上がり
- ☒ しみ・汚れ
- ☒ 付着物
- ☒ 破れ・穴
- ☒ 木摺からの剥離
- ☐ 旧補彩
- ☐ オーバークリーニング

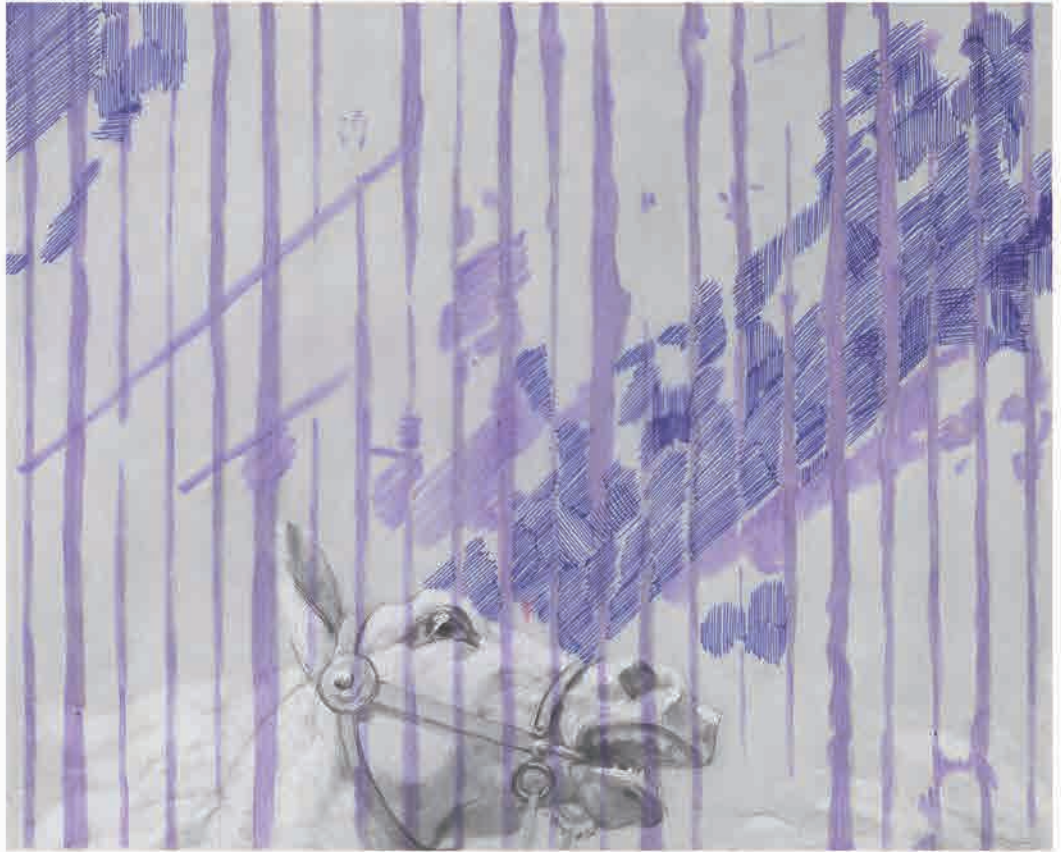
図 2-2-37 状態記録表 4C (旧補彩・オーバークリーニング)

- ☐ 亀裂
- ☐ 剥落
- ☐ 浮き上がり
- ☐ しみ・汚れ
- ☐ 付着物
- ☐ 破れ・穴
- ☐ 木摺からの剥離
- ☒ 旧補彩
- ☒ オーバークリーニング

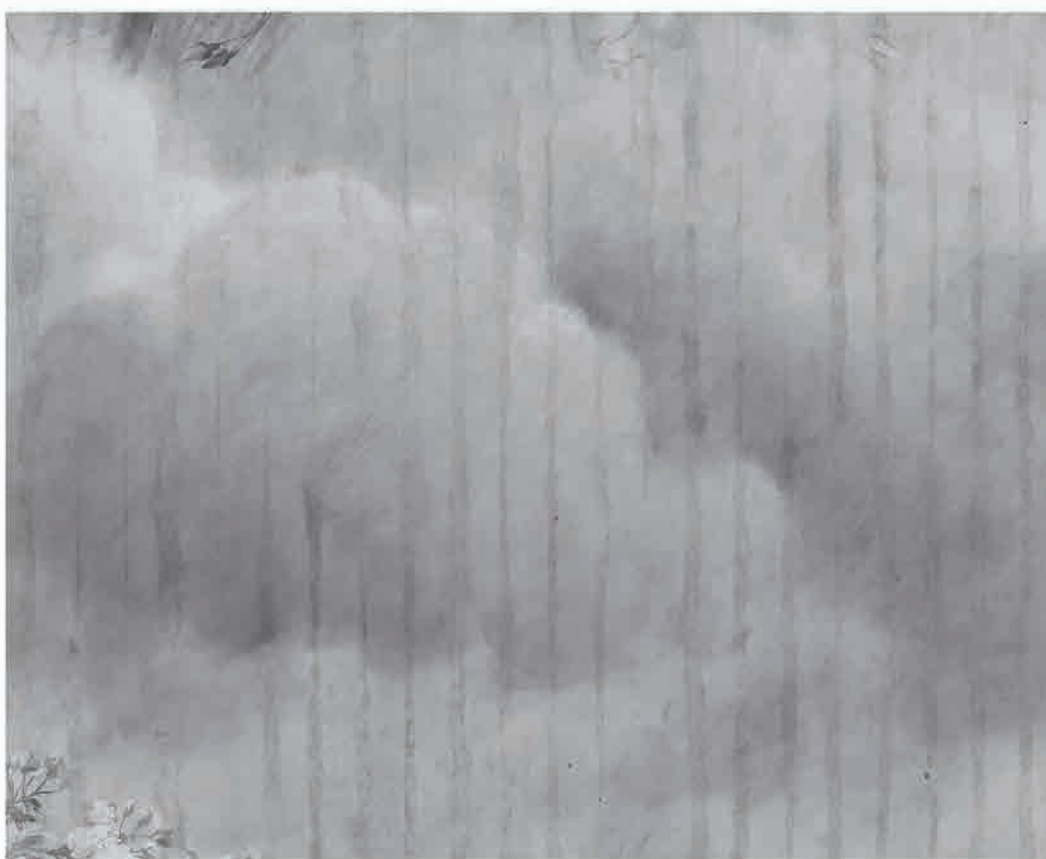
図 2-2-40 状態記録表 6F (剥落)

- ☐ 亀裂
- ☒ 剥落
- ☐ 浮き上がり
- ☐ しみ・汚れ
- ☐ 付着物
- ☐ 破れ・穴
- ☐ 木摺からの剥離
- ☐ 旧補彩
- ☐ オーバークリーニング

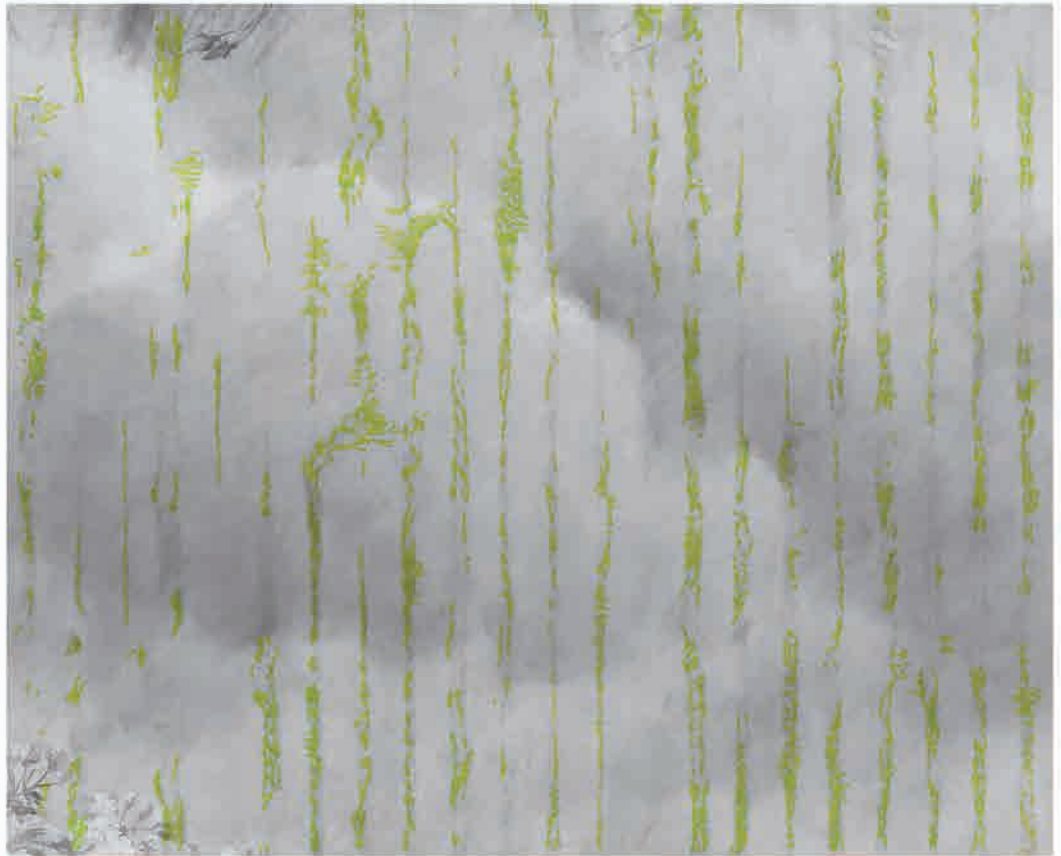
図2-2-41 状態記録表 6F（浮き上がり）

- ☐ 亀裂
- ☐ 剥落
- ☒ 浮き上がり
- ☐ しみ・汚れ
- ☐ 付着物
- ☐ 破れ・穴
- ☐ 木摺からの剥離
- ☐ 旧補彩
- ☐ オーバークリーニング

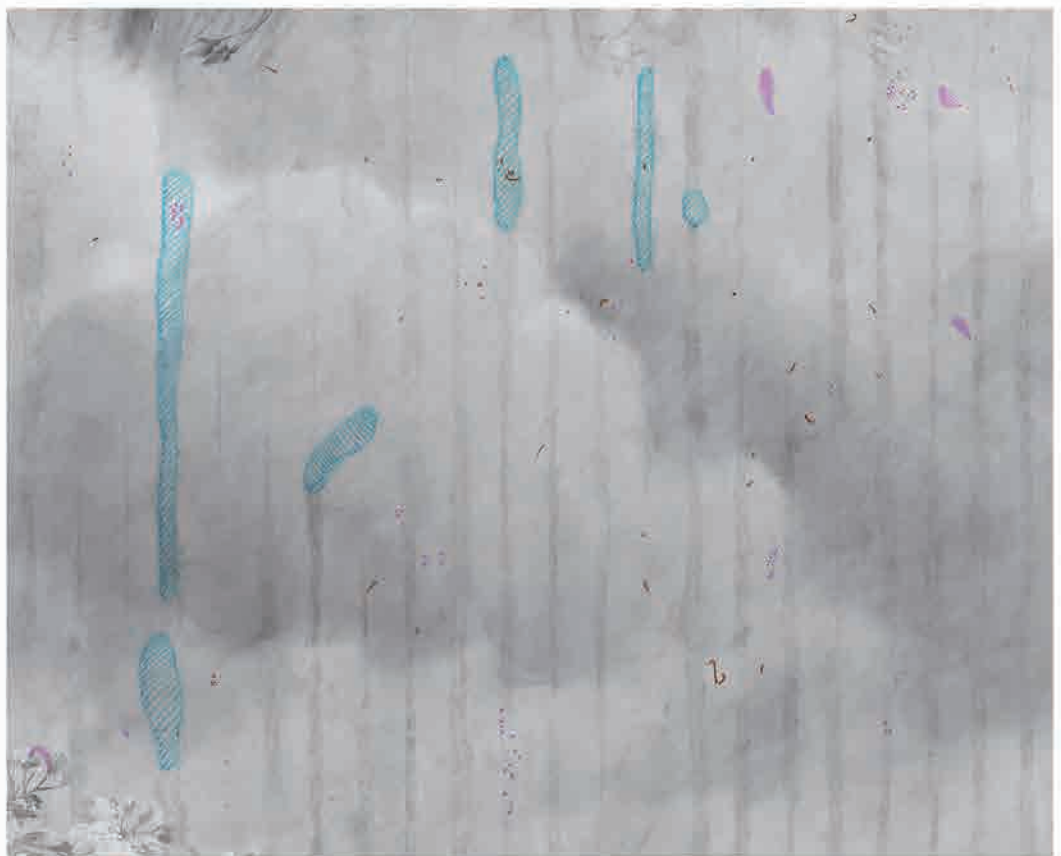
図2-2-42 状態記録表 6F（しみ・汚れ・付着物・破れ・穴・木摺からの剥離）

- ☐ 亀裂
- ☐ 剥落
- ☐ 浮き上がり
- ☒ しみ・汚れ
- ☒ 付着物
- ☒ 破れ・穴
- ☒ 木摺からの剥離
- ☐ 旧補彩
- ☐ オーバークリーニング

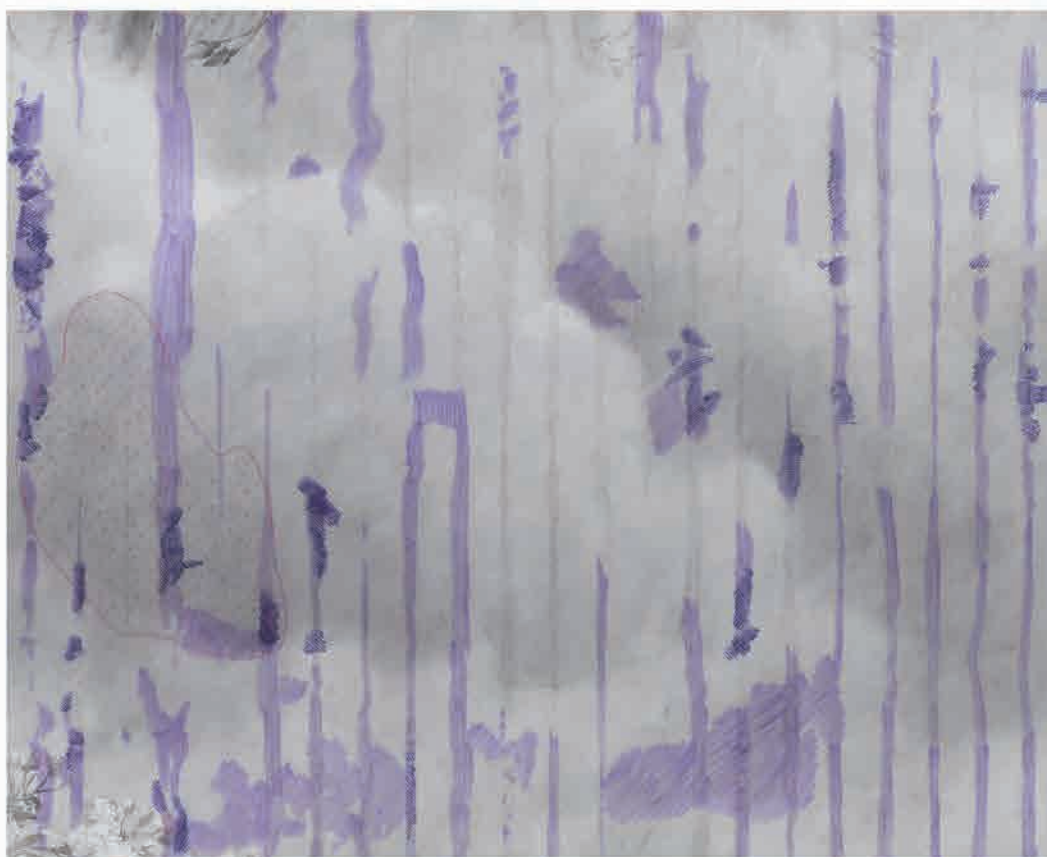
図 2-2-43 状態記録表 6F (旧補彩・オーバークリーニング)

- ☐ 亀裂
- ☐ 剥落
- ☐ 浮き上がり
- ☐ しみ・汚れ
- ☐ 付着物
- ☐ 破れ・穴
- ☐ 木摺からの剥離
- ☒ 旧補彩
- ☒ オーバークリーニング

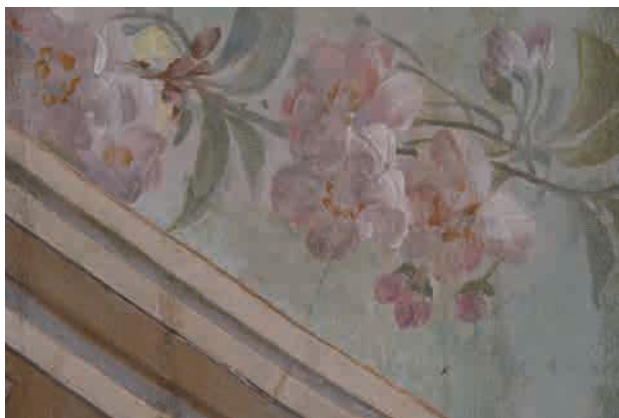
旧補彩には、変色が進行しているものが多く鑑賞の妨げとなっている。木摺の合わせ目箇所とその周辺部に、多数の亀裂や浮き上がりが生じている。

図 2-2-47 天井絵画 修復前 水彩絵具の広範囲の旧補彩（線描）

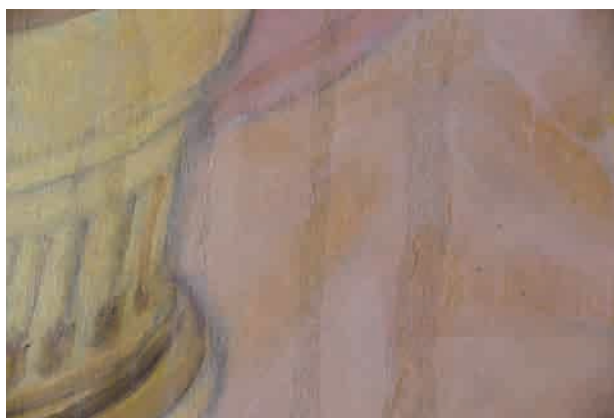
なっており、界面活性剤としてオックスゴール（牛の精製胆汁、昭和の報告書では仏語で Fiel と表記、以下をオックスゴールとする）が添加されている。また、この他に女神の赤い衣部分付近は、油絵具を使用したと記載されている。この油絵具を用いた補彩は、損傷箇所に対する補彩ではなく、赤い衣の立体感を強調するために施されている。

図 2-2-48 天井絵画 修復前 油絵具の旧補彩（平塗り）

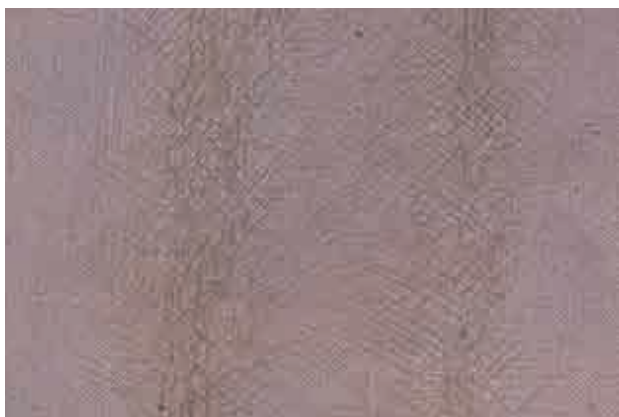
図 2-2-49 天井絵画 修復前 水彩絵具の旧補彩（線描）

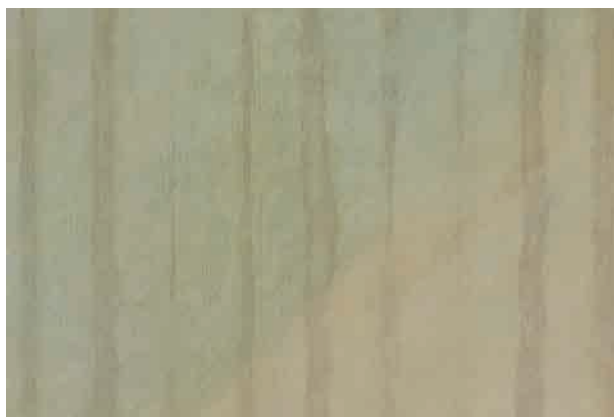
図 2-2-50 天井絵画 修復前 水彩絵具の旧補彩（線描）

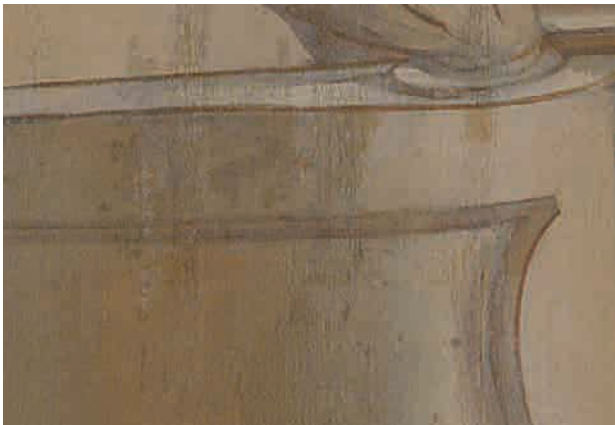
図 2-2-57 しみ 天井絵画 9 D

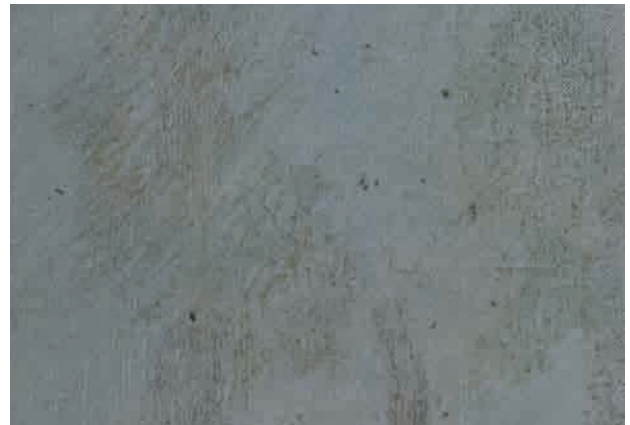
図 2-2-58 天井絵画 修復前 虫糞の付着

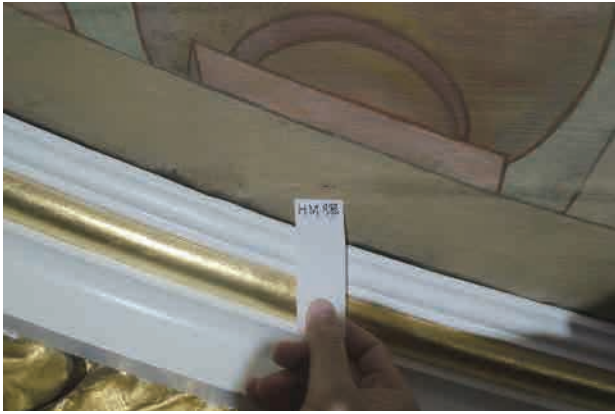
図 2-2-66 天井絵画 HM膠を用いた接着後の経過観察では、固着は良好であった。

もっていること」、「兎膠と比べてゲル化温度が低いいため浸透力があり、作業効率がよいこと」、「接着後に絵具層表面に残った余分な膠を除去する際、除去がしやすいこと」である。時間が経過しても安全に膠の除去ができるHM膠を選んだ。

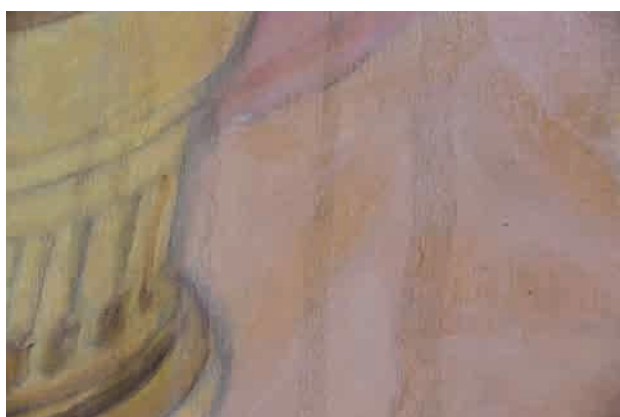
図2-2-86 天井絵画 油絵具による旧補彩

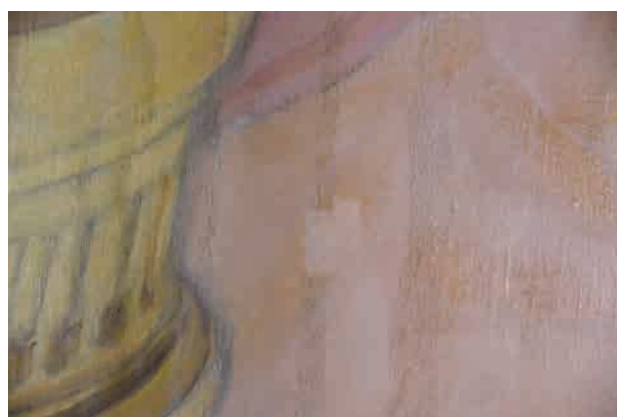
図2-2-87 天井絵画 旧補彩除去後（油絵具による旧補彩）

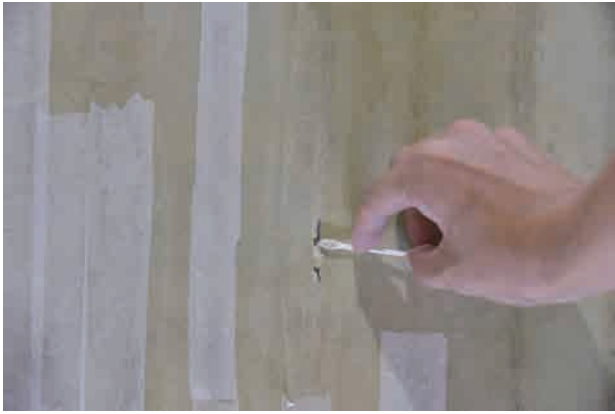
旧充填剤は、希アンモニア水溶液（1%）とエタノールとを交互に使用することで、ほぼ除去することができる。しかし、旧充填剤は固着が良好な箇所もあるため、完全な除去は、周囲の絵具層に負担がかかる恐れもある。継続的な使用も考慮し、旧充填剤の除去について検討する必要がある。

図 2-2-88 旧充填剤除去

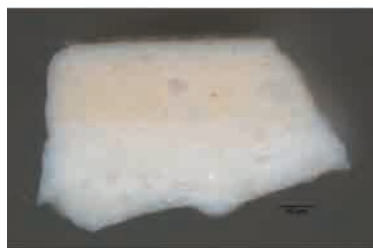
試料片 1

淡い黄色の絵具層の上に  
鉛白を主成分とする層がある。

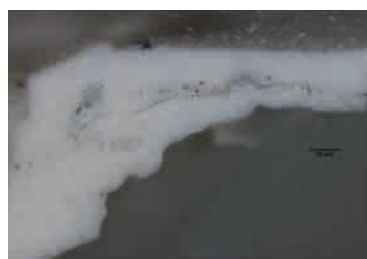
試料片 5

地塗層の上に炭酸カルシウムの多い層が観察できる。  
バーミリオン、ケイ酸塩が存在する。

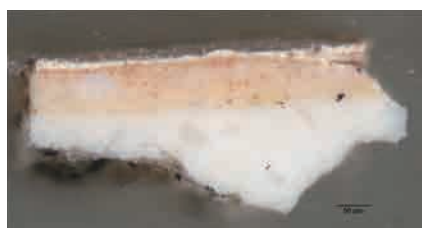
試料片 2

黄橙色の絵具層の上に補彩がある。黄と橙はクロムイエローとオレンジ、赤はバーミリオンが多い。カドミウムイエローも2粒ある。

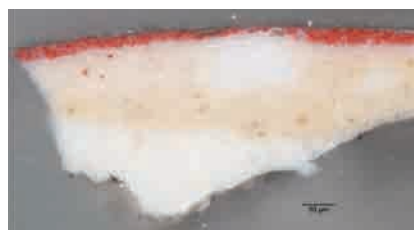
試料片 7

淡い黄色の絵具層の上にバーミリオンが多い絵具層がある。

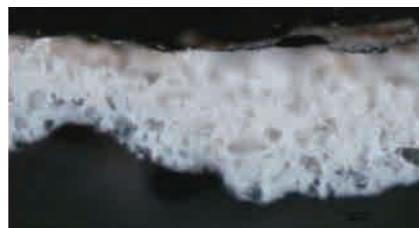
試料片 15

もう一つの試料片 充填剤と補彩の構成は同様である。主に下層に焦点を合わせた観察 上層部が研磨時に削られた例

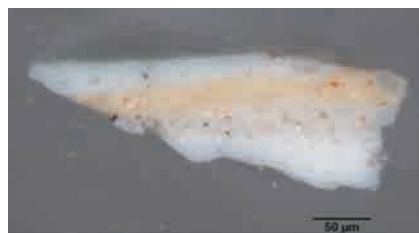
試料片 16-2

絵具層最上層の青はウルトラマリン、次の絵具層ではパーミリオンが多い。地塗層の上の灰色を帯びた層ではジンクホワイトも少量含む。

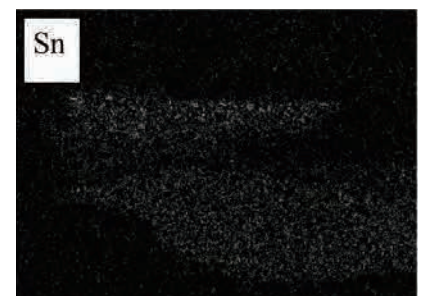
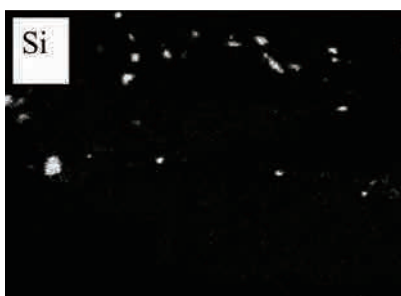
Sn と Al が重なる部位が赤色レーキ、Sn の分布はあまり明確ではないが、絵具層内の密度の高い部分がレーキの部位、Si と Al がワニス層内に多く存在する。

石英と酸化アルミニウムの存在を示す。Fe が左端に顕著に観察できる。酸化鉄系顔料の存在を示す。

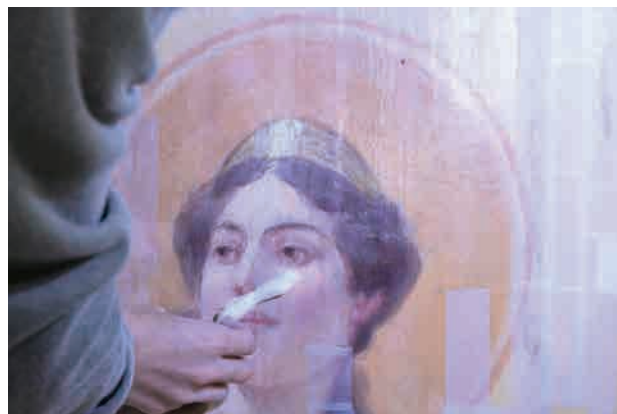
図 2-4-24 天井絵画 6C 画面洗浄 第2工程  
浮き上がり接着の余分な膠と画面に付着した汚れを除去した。

第2工程では画面に付着している汚れが洗浄の対象である。まず、浮き上がり接着で使用したポリエステル紙と画面に残った余分な膠分を精製水で除去した。浮き上がり接着の接着不足を確認した箇所は、再度接着を行った。その後、画面に付着した汚れを洗浄した。この作業の際に旧補彩が汚れと同時に取れてくることがあったが、これは汚れの下の方ニス層が非常に薄くなっている部分や、亀裂や剥落などの損傷部を通してしみ込んだ水分によって、旧補彩が溶け出したものと思われる。旧補彩の本格的な除去は補彩の表面を覆っているワニス層を除去した後の第4工程で行った。

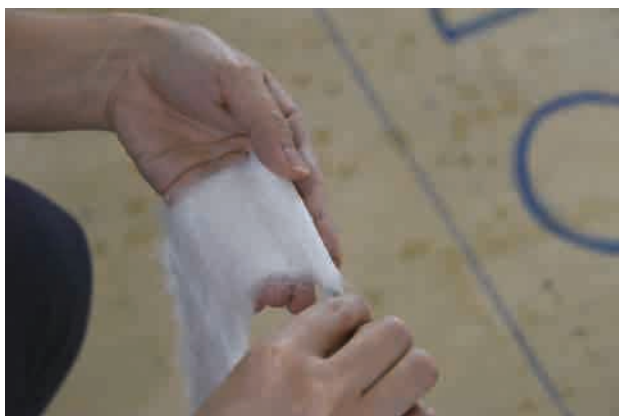
図2-4-27 画面洗浄 第2工程  
作業員全員同じ幅の脱脂綿を使用した。

洗浄には脱脂綿を使用した。多数の作業員での作業では、均質な洗浄レベルの達成と、安全性、作業効率の向上が課題となる。竹串に巻く脱脂綿の幅を決めることで、脱脂綿の画面に当たる面積を統一して作業のばらつきを無くし効率を高めた。

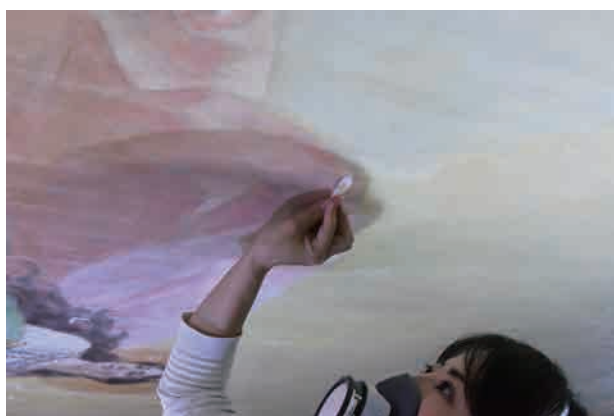
図2-4-28 画面洗浄 第3工程 旧ワニスを洗浄した。

ワニス層の下にはオリジナルの絵具層があるため、この作業は繊細さを要する作業となる。絵具層に影響を与えないように、洗浄液の濃度調整を行った。まず、エタノール・ミネラルスピリット（1：4容量比）混合液で画面全体の旧ワニスを洗浄し、除去しきれなかった箇所に対しては、エタノールの割合を増やしたエタノール・

赤い衣に施された旧補彩には油絵具が使用されていたが、旧ワニスの上に塗られていたため、旧ワニスと共に除去した。

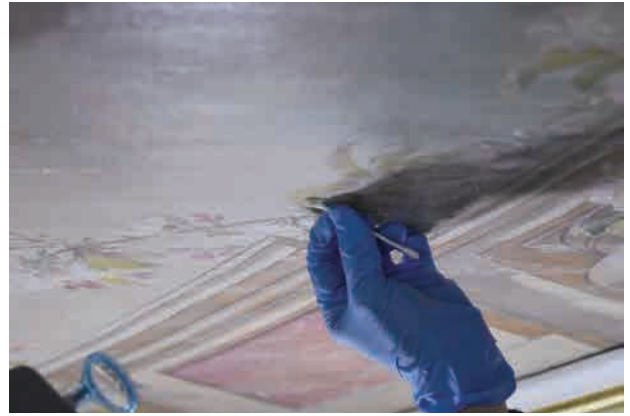
図 2-4-32 天井絵画 画面洗浄 第4工程 旧補彩の除去

を単一、又は交互に使用し洗浄を行った。除去できずに残った箇所は、エタノールの割合を増やしたエタノール・ミネラルスピリット（1：2.5 容量比）混合液や希アンモニア水（1%）を使用した。

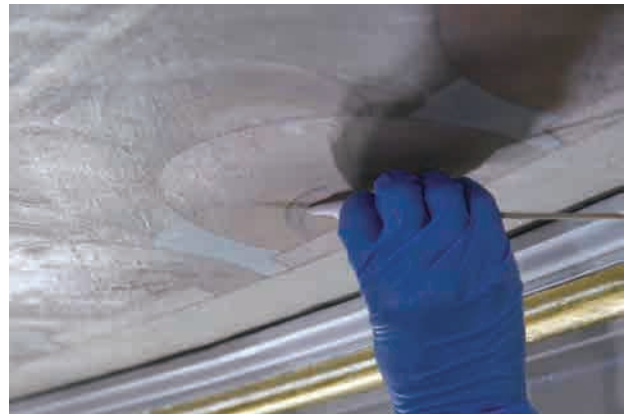
図 2-4-34 除去できずに残った旧補彩は、希アンモニア水を用いて除去した。

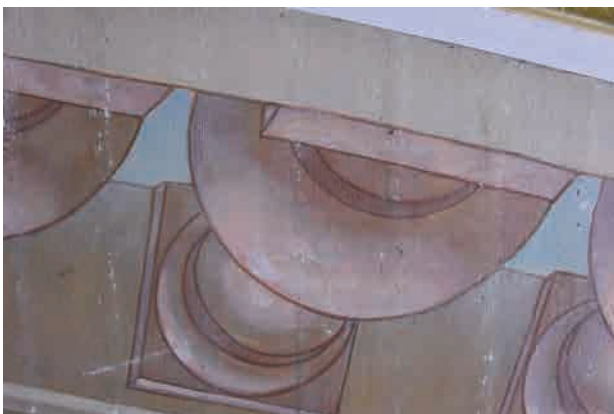
図 2-4-35 天井絵画 画面洗浄 第4工程 旧補彩除去後

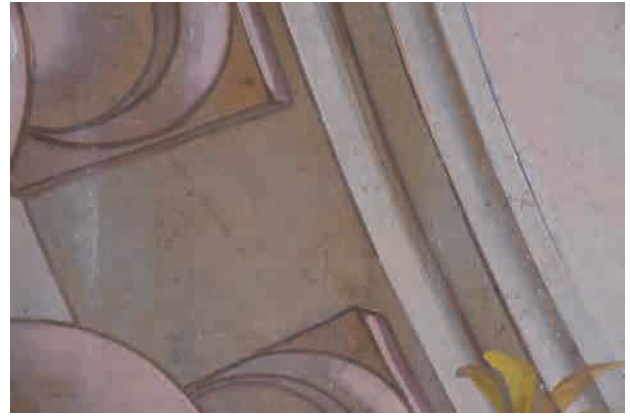
図2-4-39 洗浄後 除去できなかったしみ

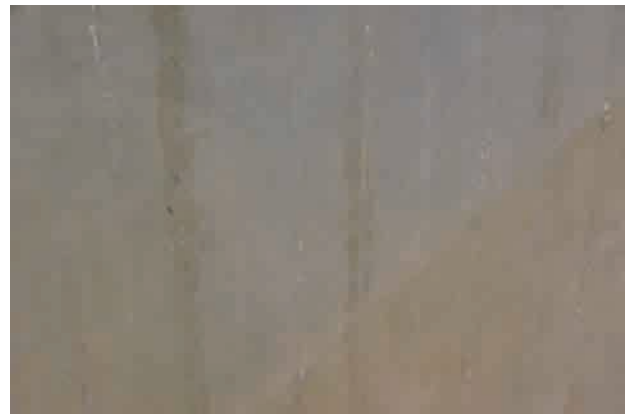
昭和の修復報告書に記載されている洗浄過多は、およそ画面上側の背景の範囲と思われる。最表層の青色絵具が擦れて地塗り層が露出し、画面の統一感が損なわれていた。この箇所には、ハッチング（線描）による補彩が施されていた。

図2-4-41 天井絵画 画面洗浄後 旧修復の洗浄過多

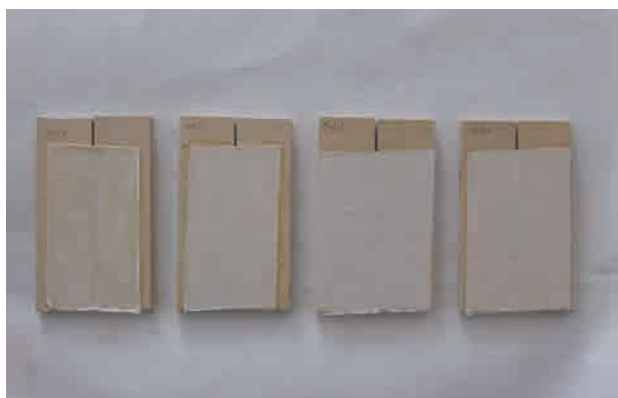
図 2-4-46 カンバス剥離部接着テストサンプル

接着テストの結果は、膠水（30%）は接着力に優れているが、麻布を非常に硬くさせている。膠水（15%）は、麻布に柔軟性は残っているが、室内の環境を考慮すると接着力が弱い。膠水（20%）は、接着力があるが、麻布が硬く感じられる。

膠水（15%）と（20%）の間をとり、膠水 17% を使用すると、適度な接着力と麻布の柔軟性が保持することができる。この結果を踏まえ、カンバス剥離部の接着には、膠水（17%）を使用することに決定した。

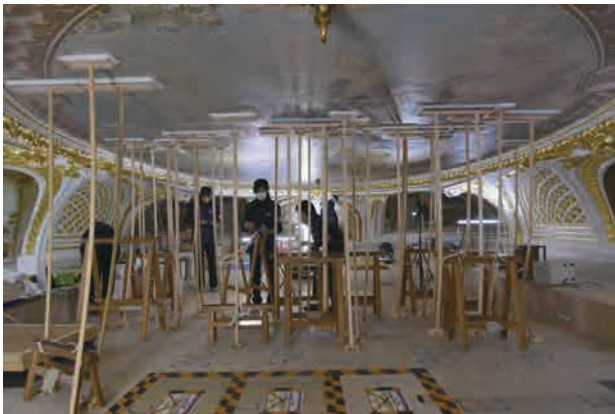
図 2-4-53 膠水が乾燥するまでつかえ棒をして圧着した。

圧着用板の順に画面に当て、つかえ棒で圧着した。つかえ棒は圧着する面積に応じて、剥離部に当てる板の大きさや棒の長さ、本数などを変えて安定した固定が維持できるよう調整した。膠水が乾燥するまで約2日間そのまゝの状態ですべての圧着処置を行った。つかえ棒の下部の留め具には圧着開始日を記入し、圧着作業終了のタイミングを確かなものとした。

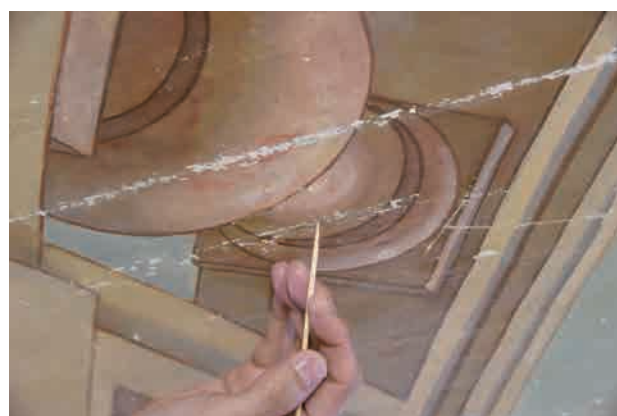
図2-4-58 筆で膠水（17%）を差し入れた後、膠水を含ませた麻布繊維を切れ目の間に詰めた。

キャンバス破損部の切れ口に膠水（17%）を含浸させ、次ぎに麻布を解した繊維と膠水（17%）を混ぜ合わせたものを切れ口に詰めて軽く押さえる。

このままの状態ですべて自然乾燥させて接着した。接着後、接着の状態を経過観察した。

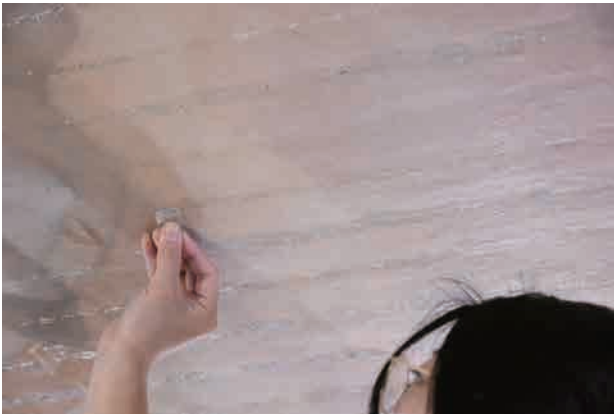
図 2-4-66 ヘラを用いて充填し、充填剤が軟らかいうちにヘラである程度整形した。

絵具層剥落箇所とキャンバス破損部に、充填剤をフィルム状のヘラを用いて充填した。充填剤に含まれる溶剤が揮発する前に、ヘラを用いて余分な充填剤を除去した。溶剤揮発後はミネラルスピリットを含ませた綿棒で充填剤をわずかに軟化させながら周囲の絵肌に合わせ整形した。絵具層の厚塗り箇所は、メスやナイフを用いて整形した。整形後、充填箇所周囲の余分な充填剤はミネラルスピリットを含ませた綿棒で除去した。

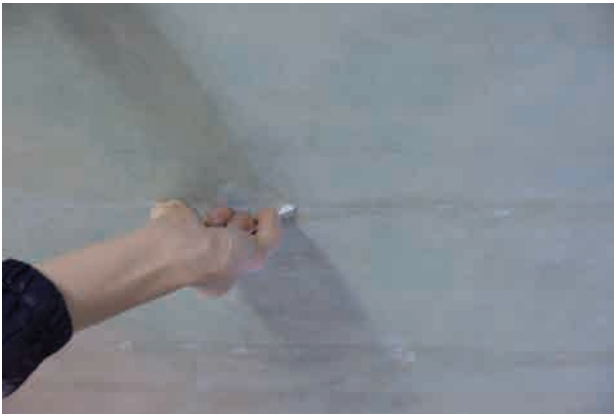
図 2-4-67 ミネラルスピリットを含ませた綿棒で充填剤を軟化させながら整形した。整形後、同様の綿棒で余分な充填剤を除去した。

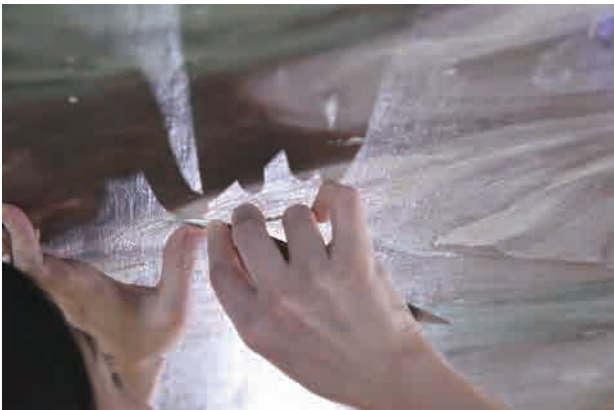
図 2-4-68 絵具層が厚塗りの箇所は、メスを用いて絵肌に合わせて整形した。

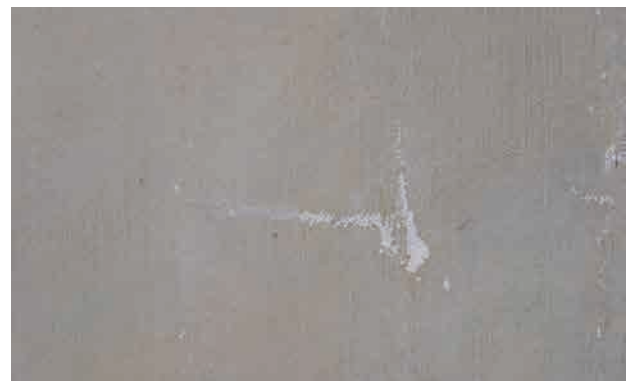
旧処置による充填箇所では、充填剤の固着が良好な箇所は、そのまま残し再利用をした。旧充填剤は水性型であり、今回の充填剤は溶剤型を選択した。再修復の際は、何時の時点での充填剤かが判別ができる。

図 2-4-71 旧充填剤と今回の充填剤

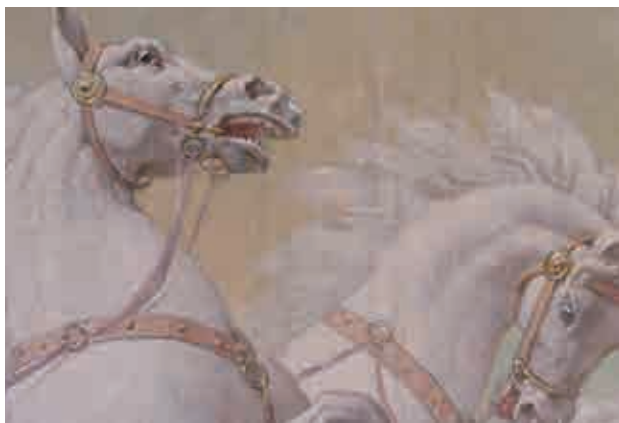
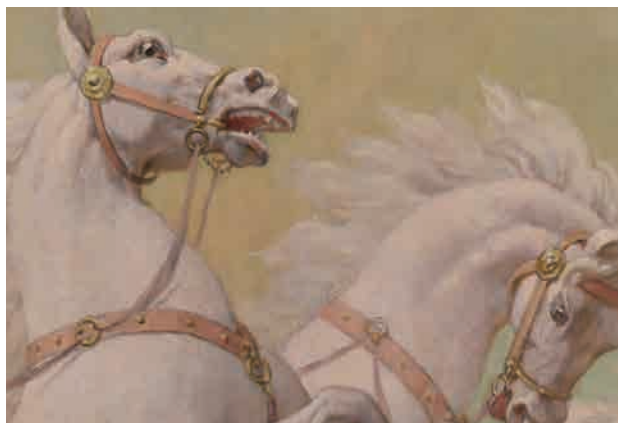
图 2-4-88 充填整形後 天井絵画 6C

图 2-4-89 補彩後 天井絵画 6C

充填整形箇所と、木摺の間に生じている亀裂や暗色化した部分や、しみ、旧修復処置によるオーバークリーニング箇所を補彩することにより、天井絵画としての統一感のある画面を再生することを目的とする。補彩に使用する絵具は、経年による変色や褪色が少なく、可逆性のある修復用溶剤型アクリル樹脂絵具を使用した。

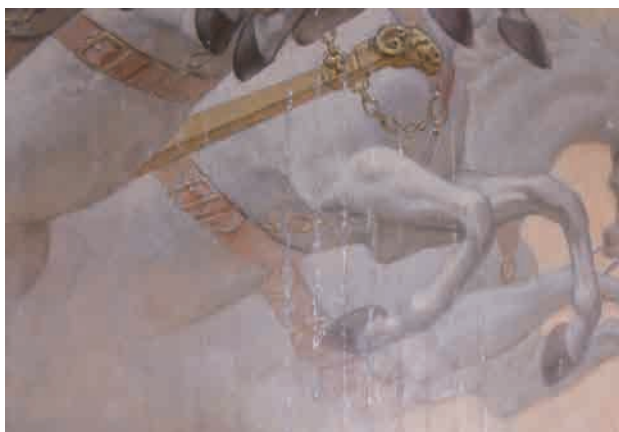
图 2-4-90 充填整形後 天井絵画 6C

图 2-4-91 補彩後 天井絵画 6C

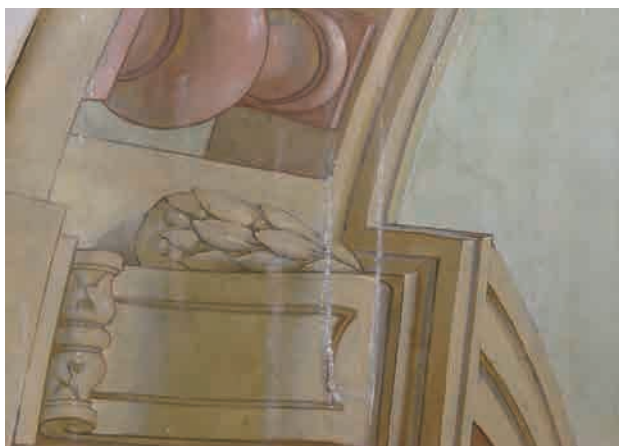
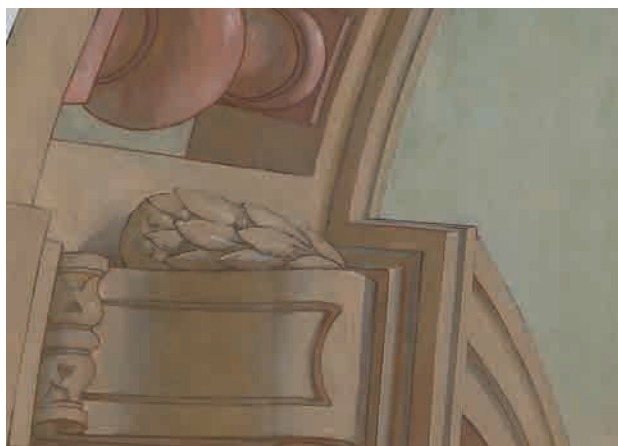
图 2-4-94 充填整形後 天井絵画 6C

图 2-4-95 補彩後 天井絵画 6C

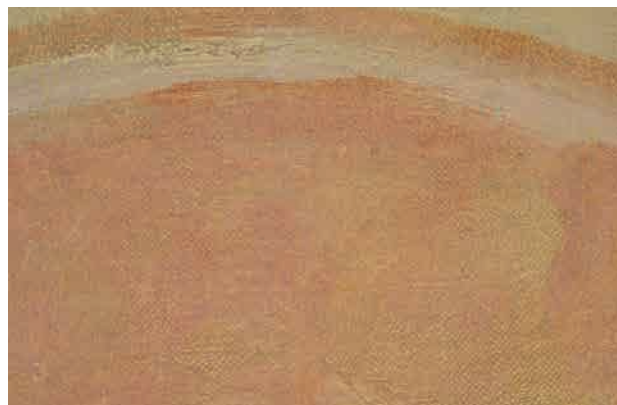
図 2-4-109 修復後 天井絵画

今回の修復処置は、絵具層の固着状態を安定させ、天井絵画の統一感のある画面再生を目的として行った。また今後も環境の影響を受け続けて行く状況であるため、経年後も安定した固着力を持ち、可逆性のある修復材料を用いた。
