## 第3章 壁画の修復

## 第1節 壁画の修復概要

迎賓館天井絵画修復（１６）業務報告書  
概要版  
（３６号室）

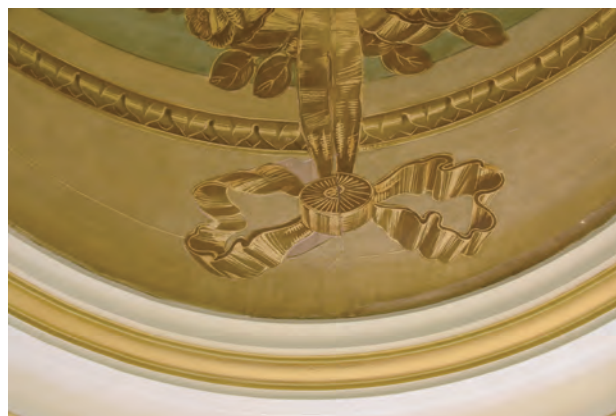
図3-2-2 壁画B-1

またキャンバスは絵柄に合わせて切り取られ貼られている。キャンバスが足りなかった箇所には、壁面に直接油絵具で描き補填されている〔図3-2-2〕。

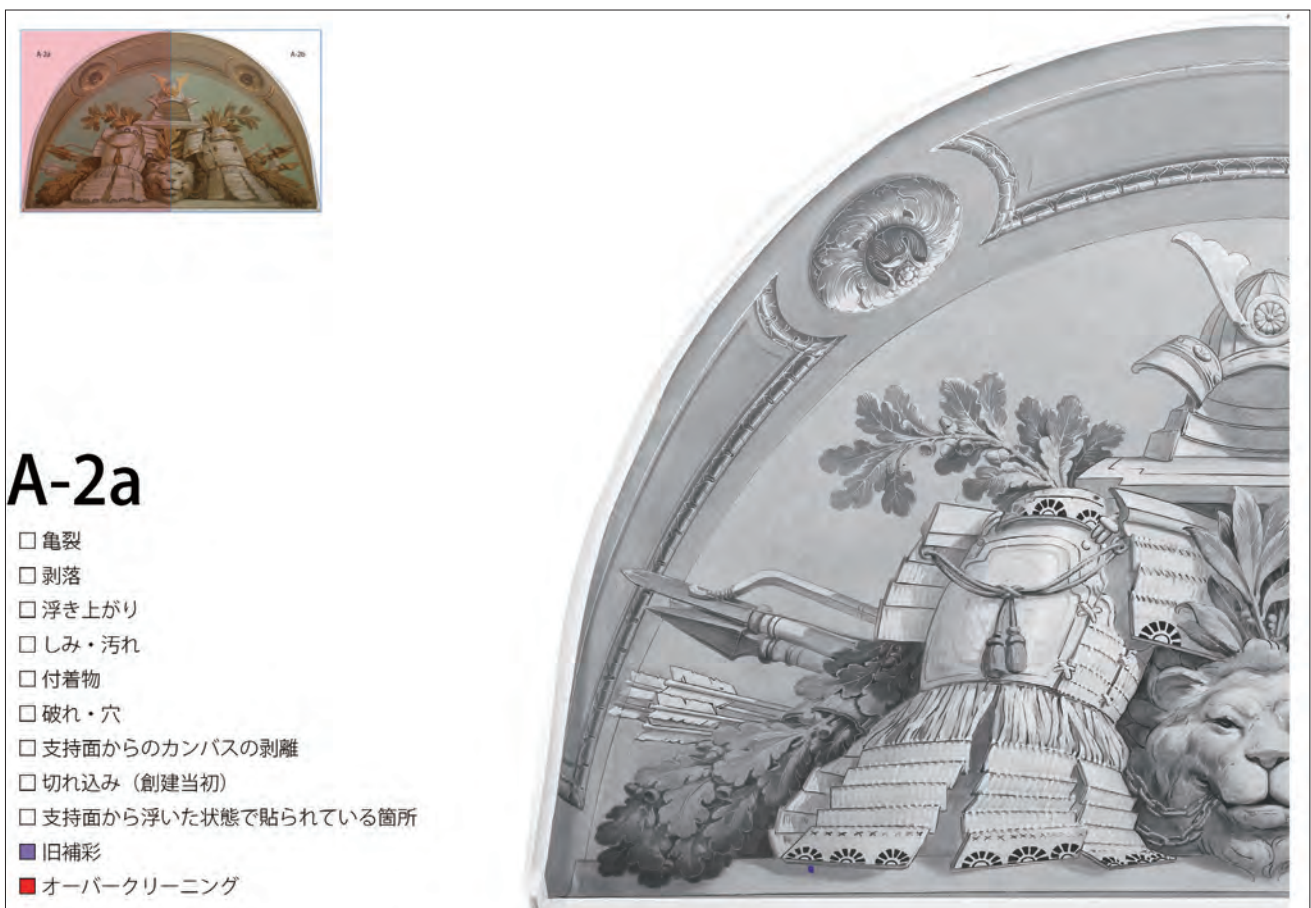
図 3-2-29 壁画 A-2 旧補彩・オーバークリーニング

旧補彩は、絵具層剝落部だけでなく、オリジナルの絵具層の上にまで及んでおり、鑑賞の妨げとなっていた。除去がもめられるが、旧修復時のオーバークリーニングによる絵具層の劣化が推測できる。絵具層への影響を考慮し、慎重な修復処置を行った。

充填整形箇所や旧修復処置によるオーバークリーニング箇所、除去できなかった油絵具による旧補彩部に対して、新たに補彩を行い、それらの損傷部を目立たなくすることで、統一感のある画面を再生することを目的とする。補彩に使用する絵具は、天井絵画同様に、可逆性のある修復用溶剤型アクリル樹脂絵具を使用した。

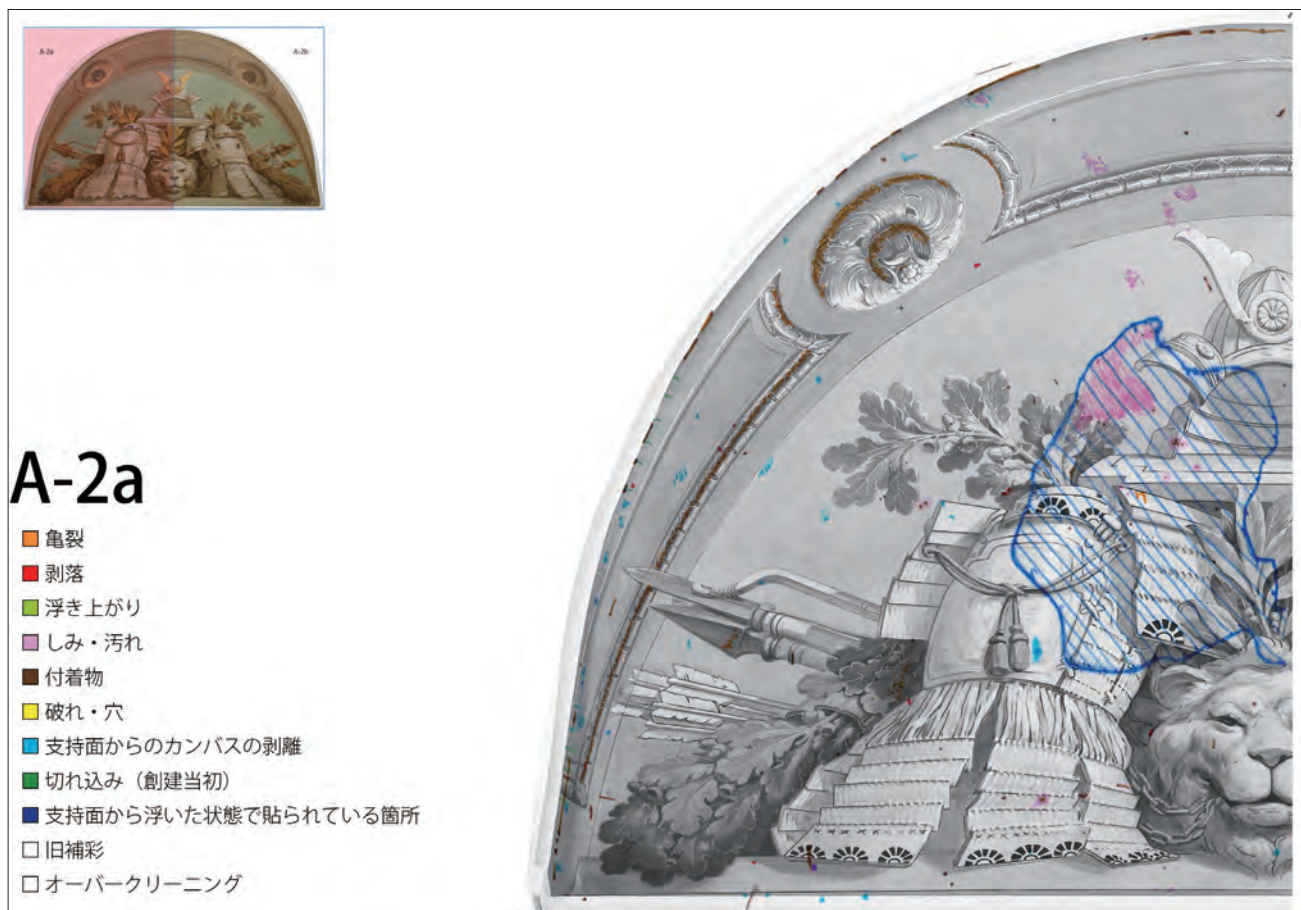
図 3-2-30 壁画 A-2 全損傷項目の重ね合わせ

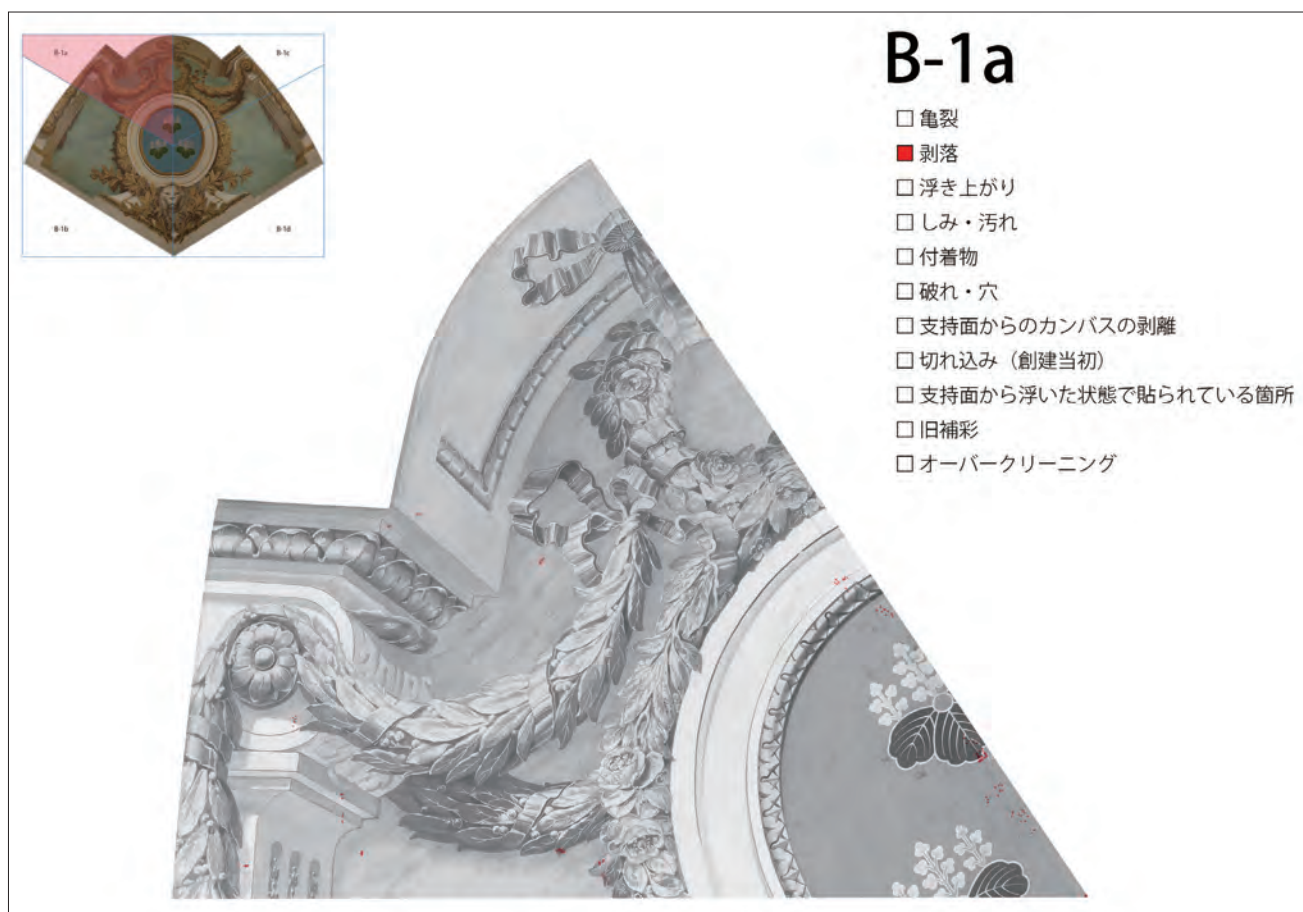
図 3-2-33 壁画 B-1 剥落

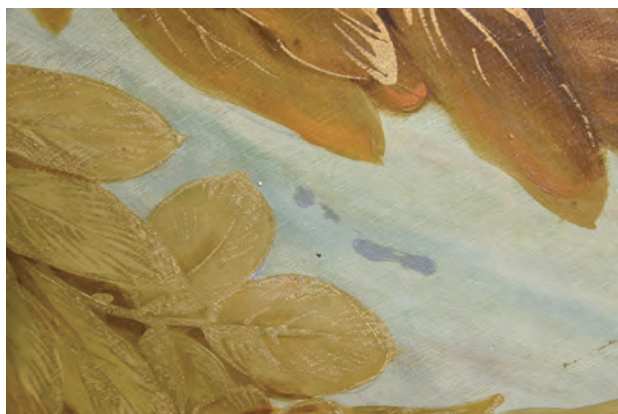
水彩絵具と油絵具の補彩が混在している。昭和の修復報告書によると、天井絵画同様に水彩絵具（ガッシュ）が使用され、界面活性剤としてオックスゴール（牛の精製胆汁）の使用が記されているが、油絵具を用いた補彩については記載されていない。水彩絵具による旧補彩は、損傷箇所にオーバーリタッチで施されている。

図3-2-41 油絵具の補彩 壁画 B-1

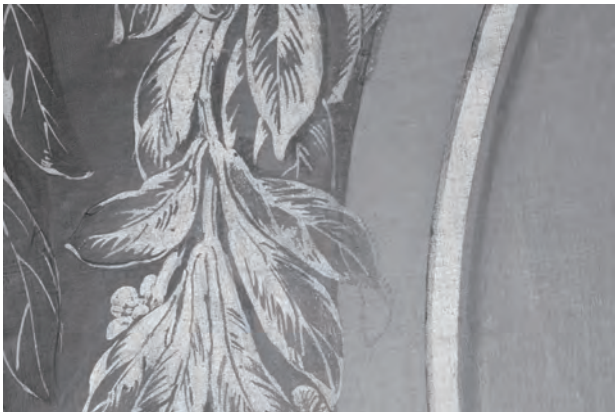
図3-2-47 壁画 B-1 赤外線写真  
葉の形に構図の変更が見られる。

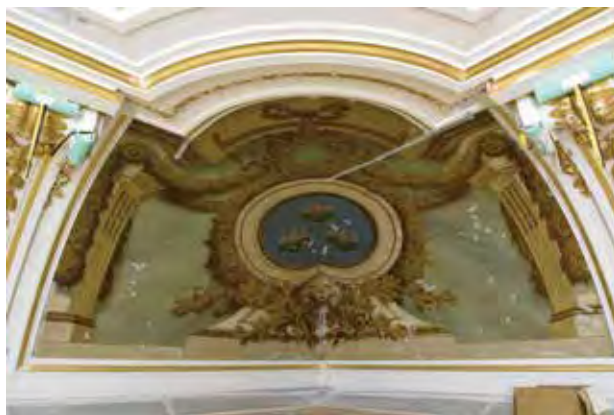
図3-4-3 壁画 B-3 浮き上がり接着後

絵具層の浮き上がりと亀裂部分を接着し、今後の剝落や浮き上がりを防止することを目的とする。接着剤は、事前調査で検討したHM膠 10% 水溶液（重量比）を使用し、電気鋺<sup>コテ</sup>を用いて加温加圧接着を行った。

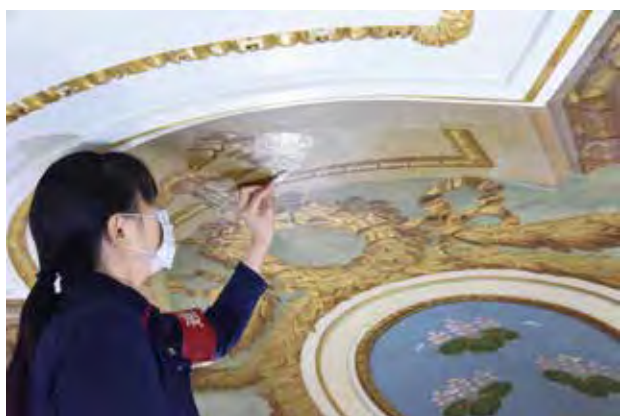
図3-4-5 壁画B-1 洗浄風景

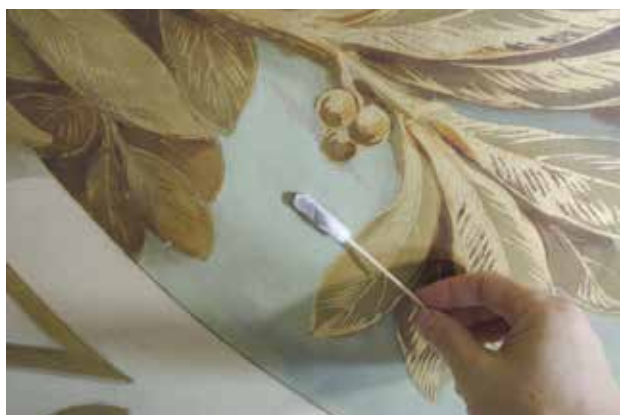
壁画には、旧ワニスの黄化や旧補彩など昭和の旧修復の劣化による諸症状に加えて、経年の塵埃や汚れなどが認められ、鑑賞を妨げる要因となっていた。画面洗浄は、これらを除去し、オリジナルの絵具層の色調を再生させることを目的に行った。

図3-4-6 画面に付着していた汚れ

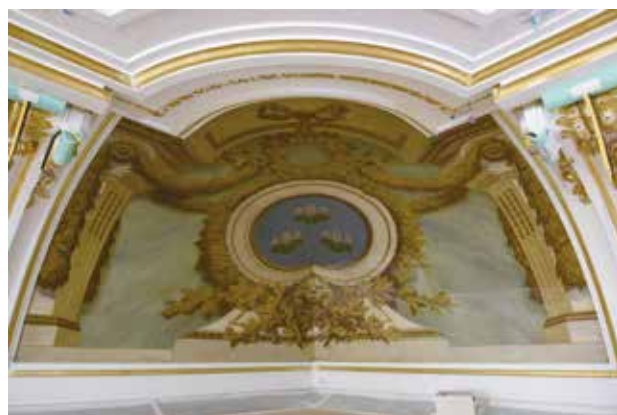
図3-4-8 洗浄途中 画面右下が洗浄済み

第3工程は旧ワニス洗浄の対象となる。絵具層に負担をかけないように、エタノール・ミネラルスピリット（1：4容量比）混合液で画面全体の旧ワニスを洗浄した。また、ワニス層上に付いていたテープ痕（接着剤）も一緒に除去した。

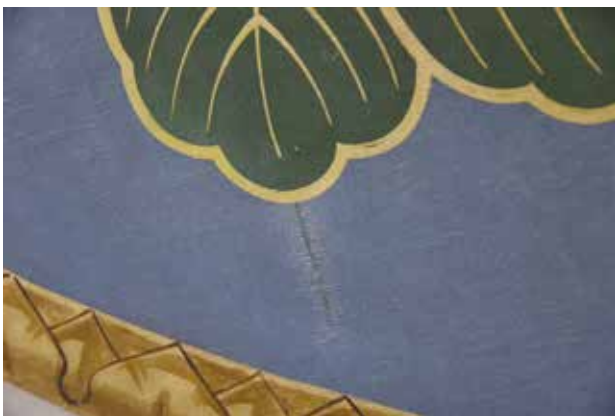
図3-4-10 旧補彩除去後 旧修復のオーバークリーニング

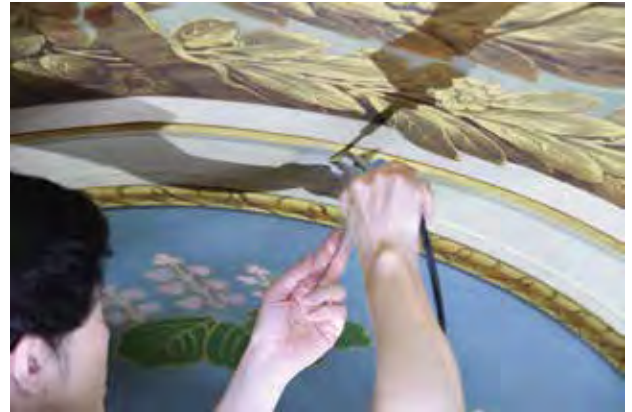
図3-4-12

画面洗浄で使用する洗浄液は絵具層の固着に影響を与えることがある。再度浮き上がり接着を行うことで、絵具層の固着を強化させることが目的である〔図3-4-12〕。

接着方法と材料は、浮き上がり接着と同様の処理を行った。

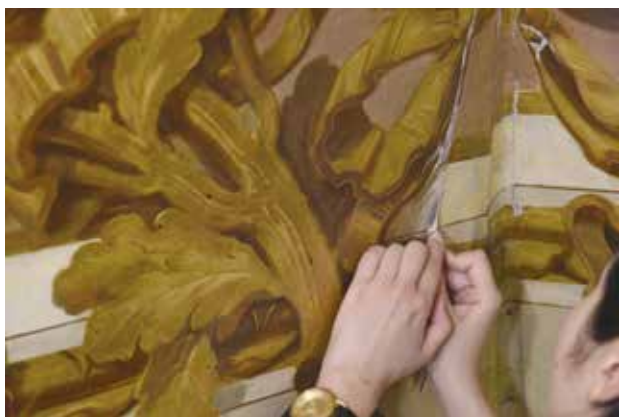
図 3-4-20 充填整形作業

絵具層が剥落し、鑑賞の妨げとなっている部分に充填整形を施し、補彩の効果を上げるためのベース作りが目的である。絵具層が剥落した箇所に充填剤を詰め、周囲の絵肌に合わせて整形することによって、剥落した箇所

壁画の充填整形は、天井絵画で処置した充填整形と同様な方法で行った。

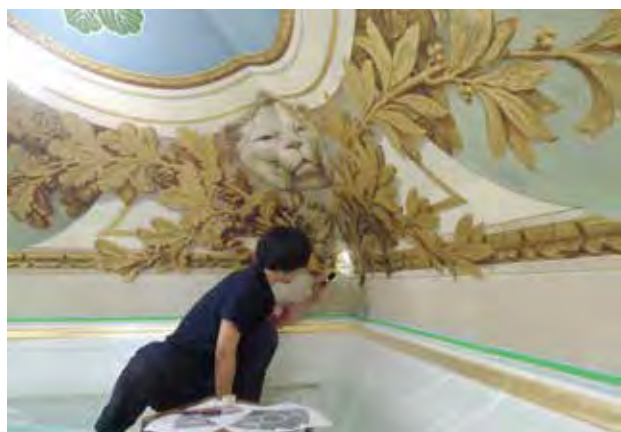
図 3-4-30 壁画調査作業

- (1) 絵具層は浮き上がりや剥落は生じていない。
- (2) 絵具層に新たな亀裂は生じていない。
- (3) 今回処置したカンバス破損部接着状態は良好である。
- (4) 新たな汚れや付着物はない。

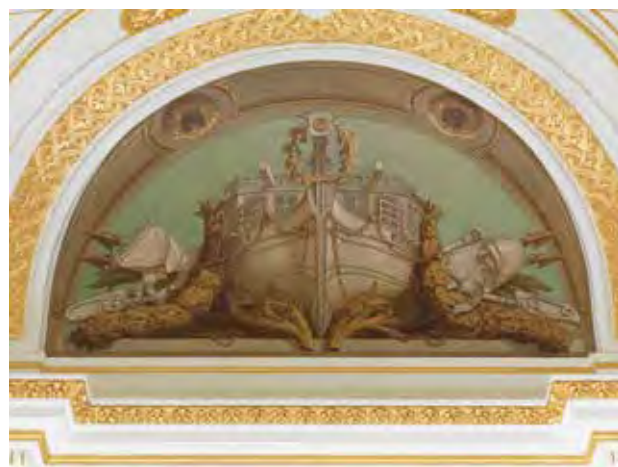
図3-4-35 A-1 6ヶ月後事後撮影

- (1) 絵具層は浮き上がりや剥落は生じていない。
- (2) 絵具層に新たな亀裂は生じていない。
- (3) 保護ワニス of 光沢に変化は見られない。
- (4) 補彩の発色変化及び光沢の変化は見られない。
