迎賓館天井絵画修復（13）その1業務報告書
概要版
（41号室）

内閣府迎賓館

平成27年9月

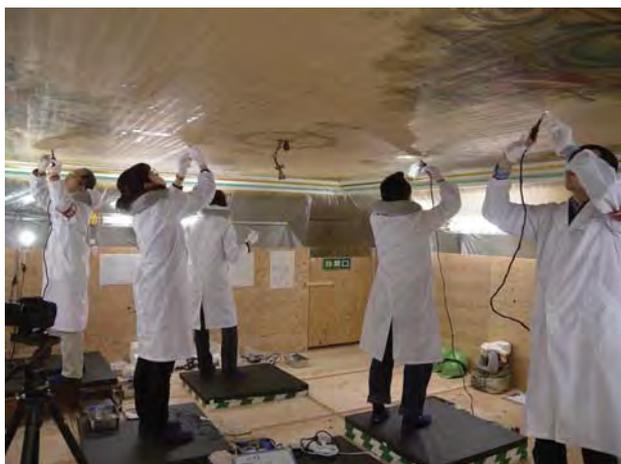
図1-1-5 浮き上がり接着作業

ウサギ膠で捨て膠をしたのちに、牛皮和膠を用いて電気釜で加温加圧して接着した。1 回目の捨て膠で浮き上がり部分の内側に膜を形成し、2 回目の膠水には 20% 程度のエタノールを混入して浸透性を高め、亀裂や浮き上がりの奥まで膠水を行き渡らせ、確実に絵具層を接着した。

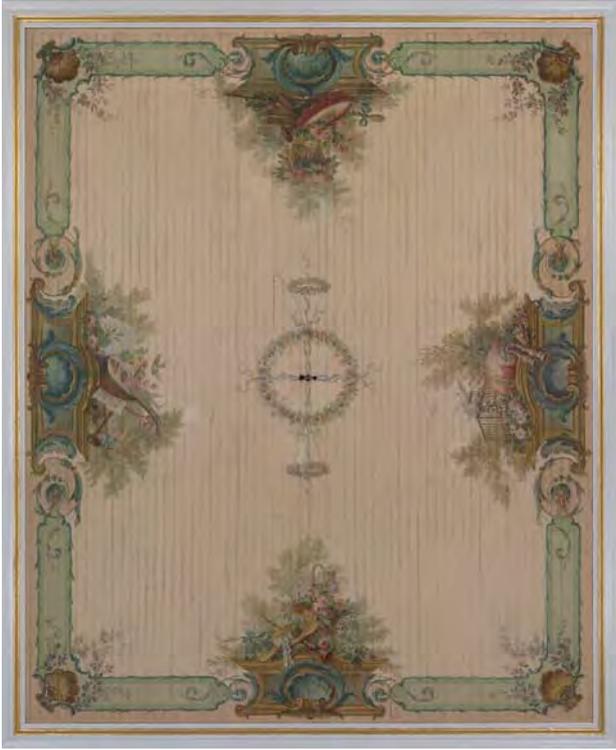
45 号室においては昭和の修復箇所に対する処置が最も難しい問題であった。特に旧充填や旧補彩箇所はオリジナルと旧処置の判別が困難な場合が多く、慎重に調査を行いながら処置方法を検討した。45 号室の修復を終え、過去の修復記録の重要性を実感するとともに、後世の再修復を考慮し、より詳細な記録を残す必要性が示唆された。

图 1-1-6 45 号室天井絵画 修復前

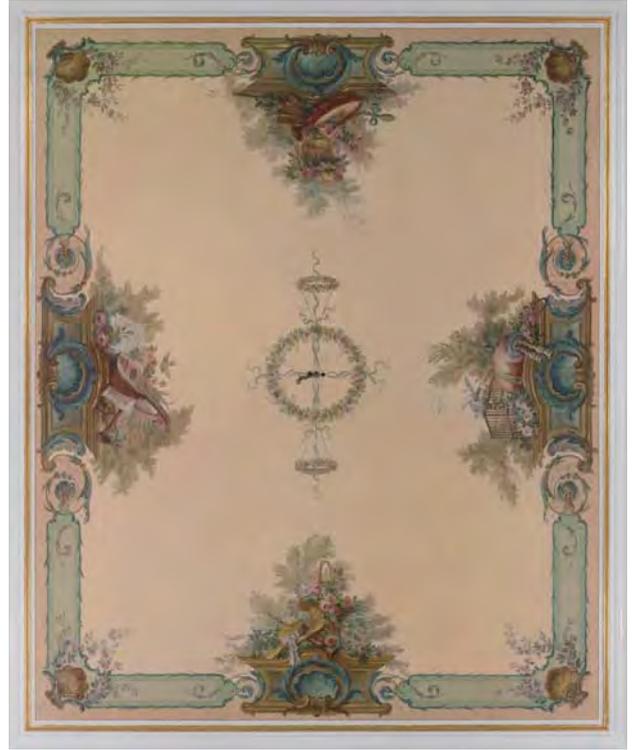
图 1-1-7 45 号室天井絵画 修復後

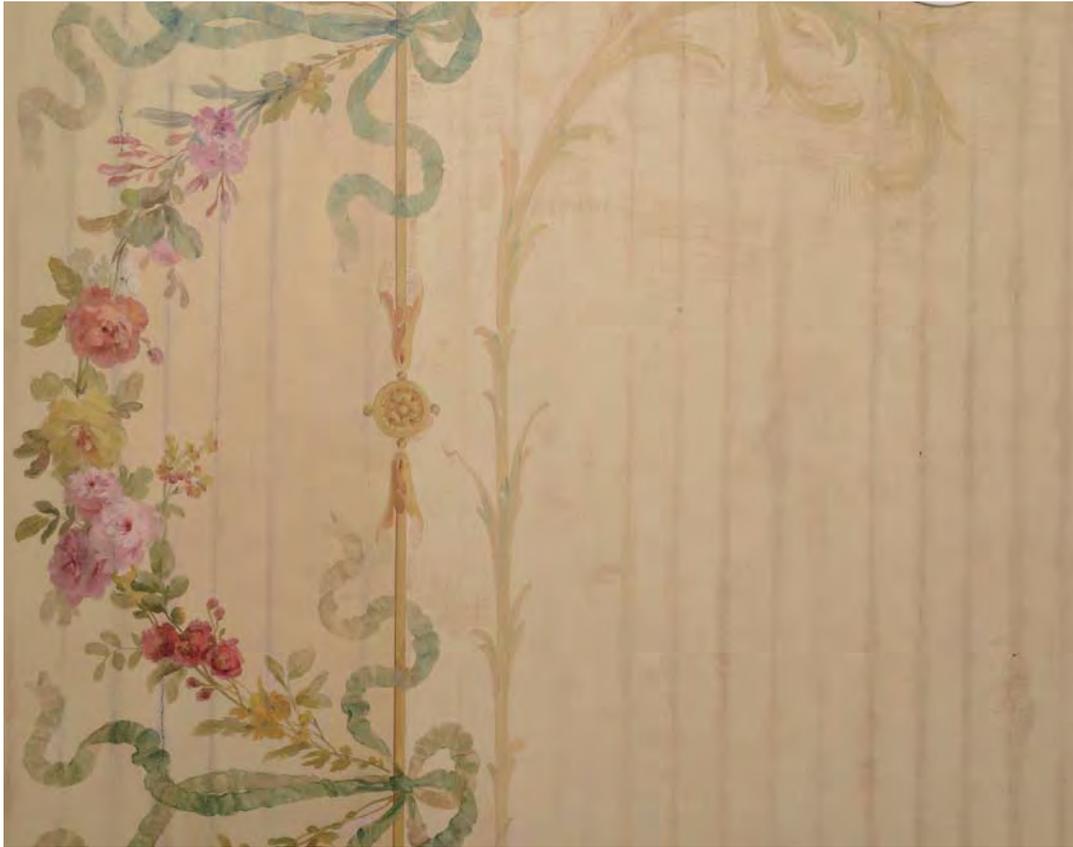
図2-2-9 天井絵画（A1～F1）修復前 通常光写真
木摺に沿うように補彩が施されている。

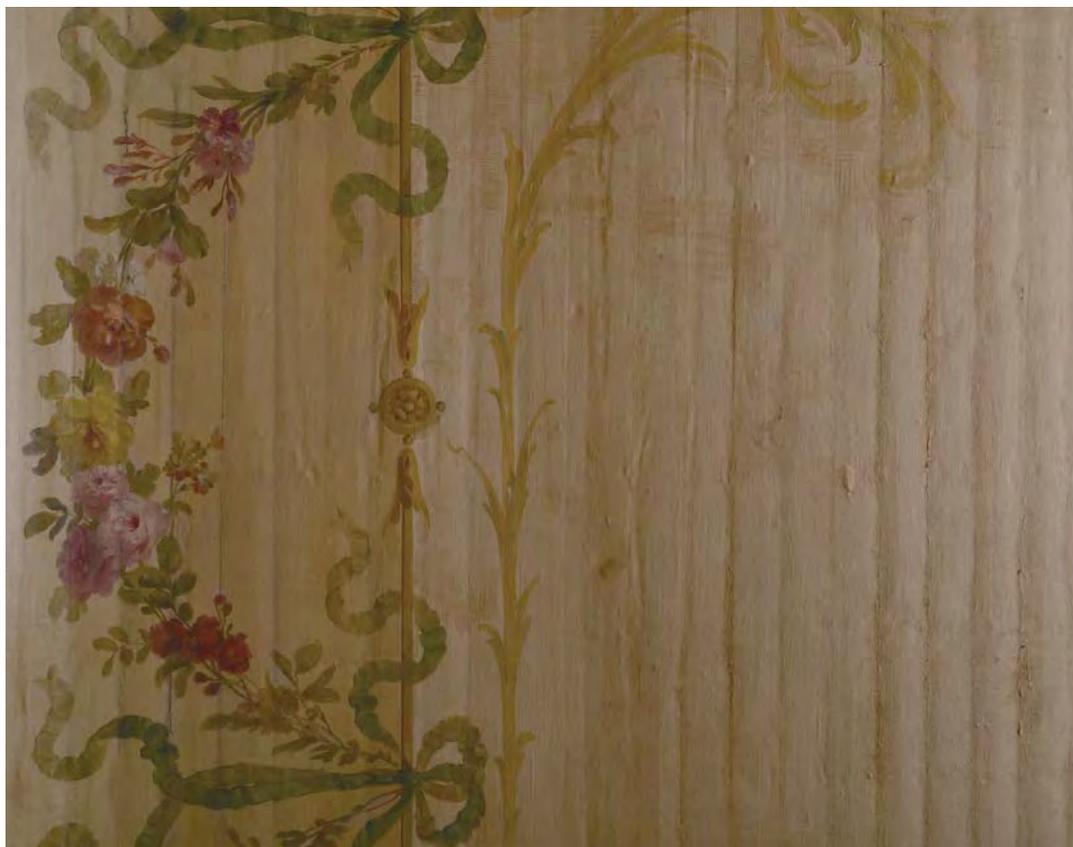
図2-2-10 天井絵画（A1～F1）修復前 側光線写真
木摺の形に沿ってキャンバスが変形している。

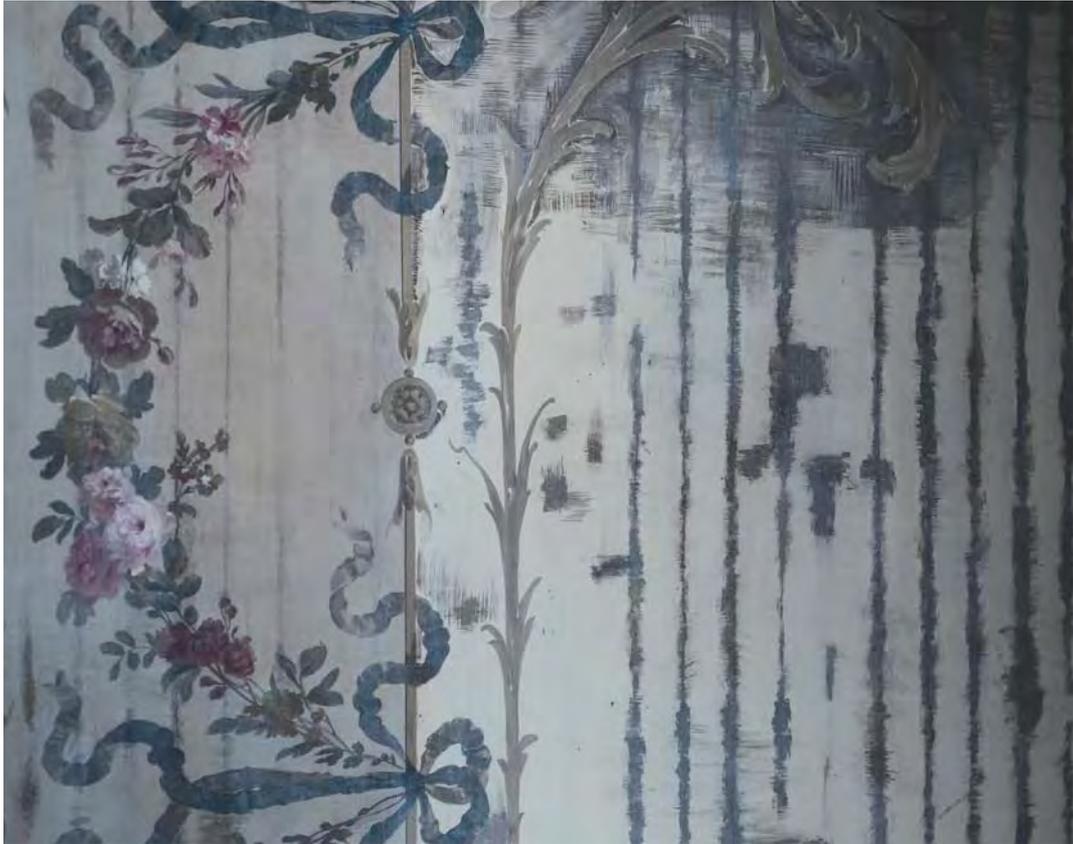
図2-2-11 天井絵画（A1～F1）修復前 紫外線蛍光写真
木摺部分の補彩の他に通常光では見ることが出来ない広範囲の補彩が、黒っぽい色として見えている。

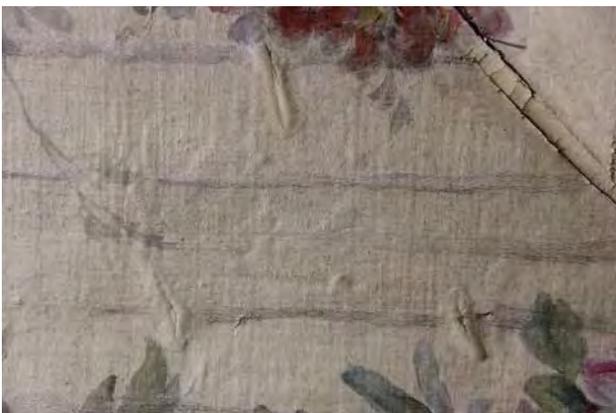
図 2-2-27 修復前 (A1) 切れ目の部分が盛り上がっている。

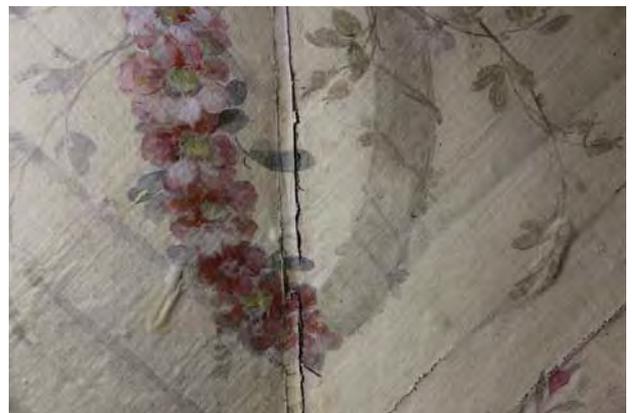
図 2-2-28 修復前 (A1) 継ぎ目に布が足らず、カンバスが補填されている。

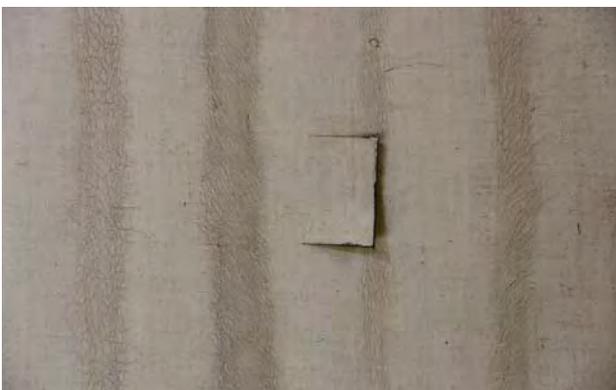
図 2-2-29 修復前 (B2～B3) 画布の切断箇所

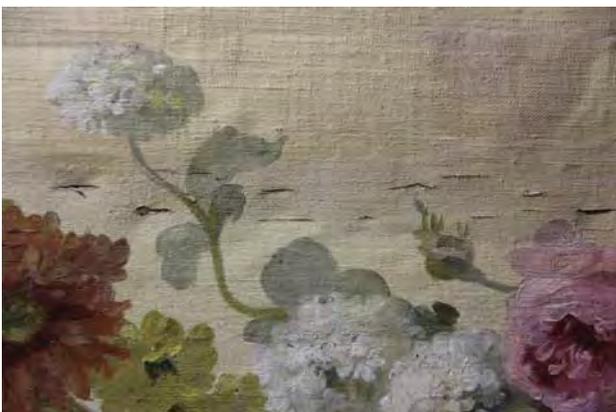
図 2-2-31 修復前 (A3) 折り上げの曲面部分に多く観察される切れ目

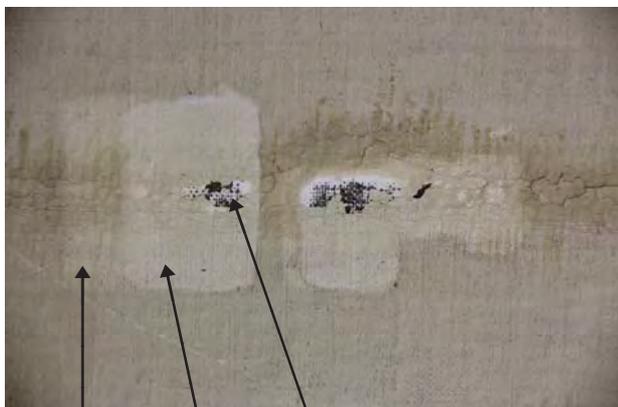
図2-2-35 天井絵画（D2）通常光写真

洗浄テスト後の結果を、紫外線蛍光撮影して確認したところ、オリジナルの絵具層を傷めずに、旧処置を除去できることがわかった〔図2-2-35～39〕。

①汚れ洗浄 ②ワニス洗浄 ③旧補彩・旧充填剤洗浄

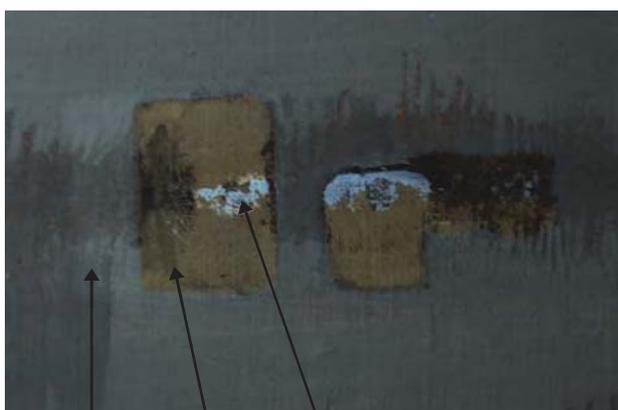
図2-2-36 天井絵画（D2）紫外線蛍光写真

①汚れ洗浄 ②ワニス洗浄 ③旧補彩・旧充填剤洗浄

- ① 汚れが除去されたため、旧ワニス層表面が明るく蛍光を発している。
- ② 旧ワニスが除去され、旧補彩が暗色に見えるようになった。
- ③ 旧補彩と旧充填剤が除去された。白く見えるのは、旧充填剤が残っている部分。

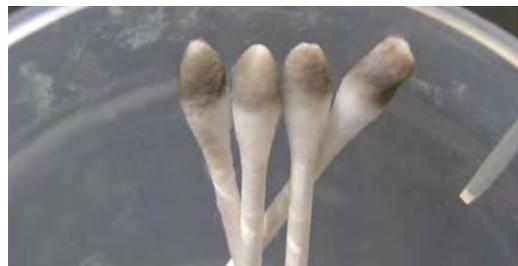
図2-2-37 ① 汚れ除去
精製水を使用した。
綿棒の先に、洗浄で除去された汚れが付着しているのがわかる。

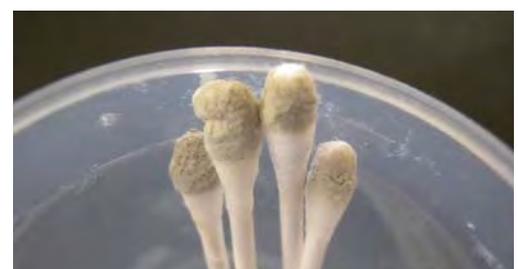
図2-2-39 ③ 旧補彩・旧充填剤除去
0.3%アンモニア水と、エタノール1：
ミネラルスピリット1混合液を使用
した。
綿棒の先に、洗浄で同時に除去され
た旧補彩と旧充填剤が付着している
のがわかる。

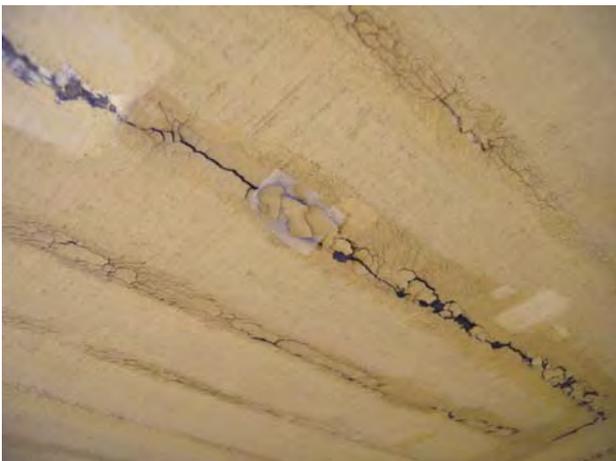
図2-2-48 ポリエステル紙の上からさらに10%膠水溶液をたっぷり塗布する。

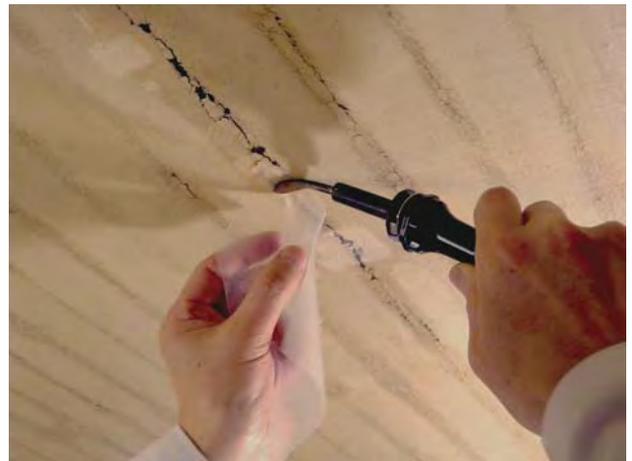
図2-2-49 緩衝材(シリコンシート・マイラー)を当てながら、電気鎔で加温加圧接着する。

膠水を細筆で亀裂や浮き上がり箇所に注し入れ、マイラー（帝人デュポンフィルム株式会社製 ポリエステルフィルムの商品名）、シリコンシートなどを緩衝材として、電気鋺で温めた〔図 2-2-44・45〕。鋺の温度は高温にならないようにコントローラーで調節し、温度を計測して確認した。温度設定は 80°C 以下であるが、作業

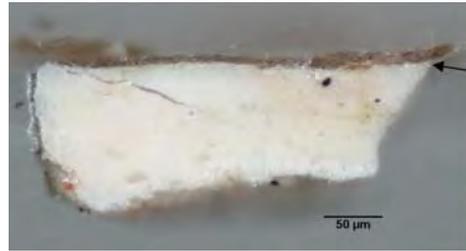
試料片 T1
硫酸鉛の検出された試料

上部の油脂分の多い褐色層内に硫酸鉛が存在する。
アイボリーブラックを含む鉛白の層

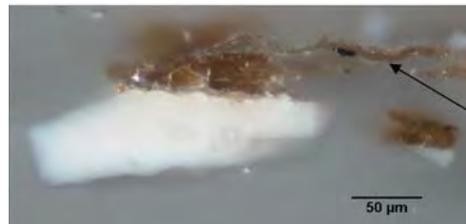
試料片 T7-1
硫酸鉛の検出された試料

上部の油脂分の多い褐色層内に硫酸鉛が存在する。
油脂分の多い褐色層は塗膜が折り重なったような状態を呈し上部につながっている。

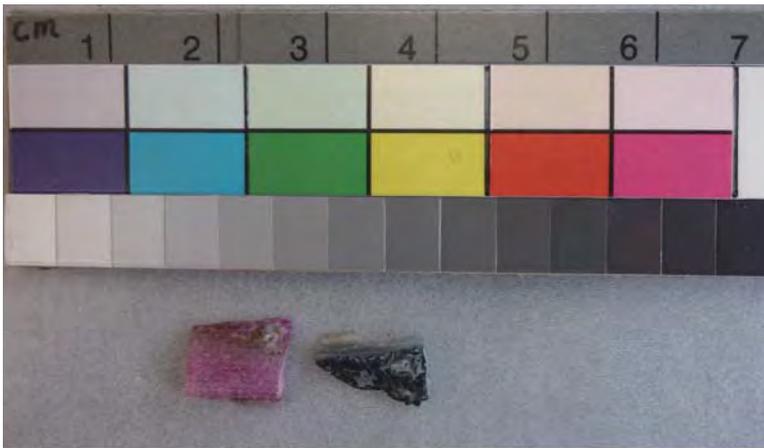
昭和の修復時の接着剤とオリジナル接着剤（支持体に付着したもの）及びオリジナル紙繊維の観察

左に示した2片は昭和の修復時の接着剤で染色試験とヨウ素でんぷん反応試験後の観察

下に示した拡大観察では左端に試験前の接着剤が透明を呈している。染色試験後は支持体との接触面に呈色があり生地目も観察できる。

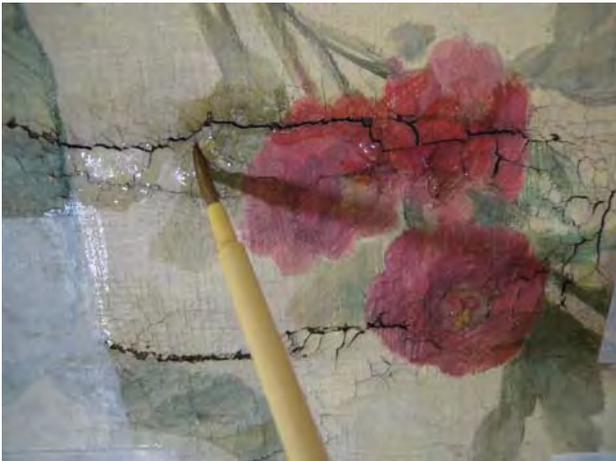
図 2-4-7 絵具層の浮き上がり箇所に、エタノールを加えた10%膠水溶液を差し入れる。

入してしみ込ませた。次に牛皮膠10%水溶液をさらにひたひたになるまで注入した。膠水の温度は常に温かい状態で使用した。絵具層の浮き上がりが深部に及んでいる場合は、ポリエステル紙を貼って膠水を含ませて作業を行った〔図2-4-7・8〕。

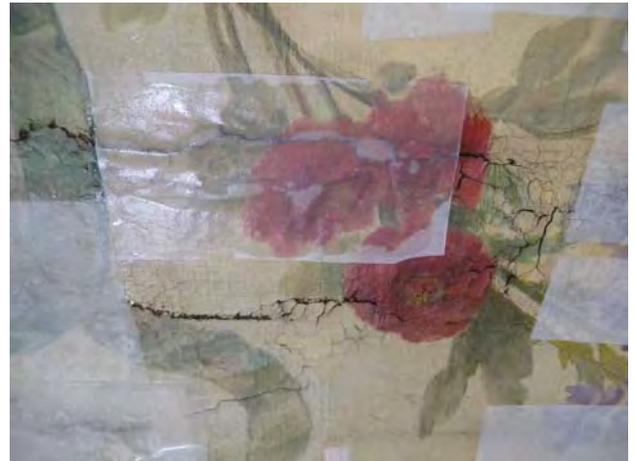
図 2-4-8 ポリエステル紙を貼り、さらに10%膠水溶液をたっぷりと含ませる。

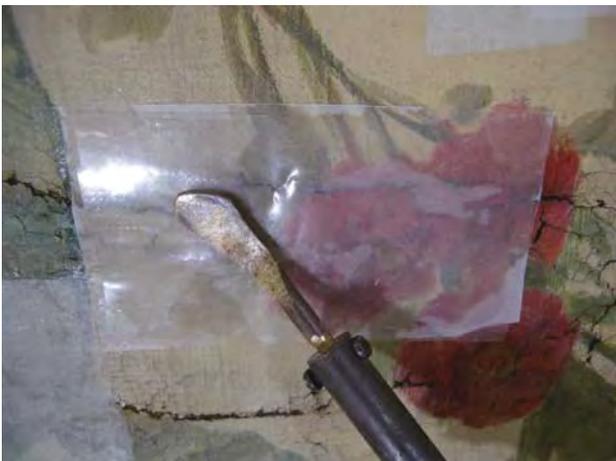
図 2-4-9 シリコンシートをあて、電気鋺で温める。

膠水を亀裂や浮き上がり部分に十分に注入した後、シリコンシートやマイラーを緩衝材として画面に当て、電気鋺を用いて加温した〔図2-4-9〕。温められた膠水が絵具層の奥深くまで浸透したところで、もう一度膠水を入れるだけ注入し、電気鋺で加温加圧接着した〔図2-4-10〕。電気鋺の温度は、損傷部の状態に応じて、60℃～80℃の範囲内で使用した。高温にならないようにコントローラーを使用して温度調整を行なった。

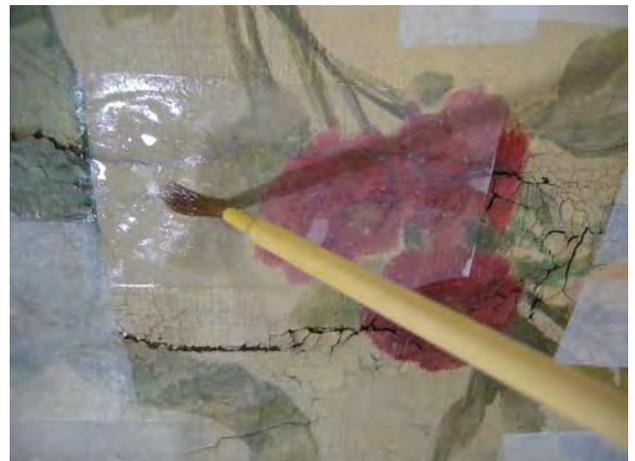
図 2-4-10 膠水溶液をさらに含ませて、十分に内部まで膠水が行き渡ったところで、電気鋺を用いて加温加圧接着を行う。

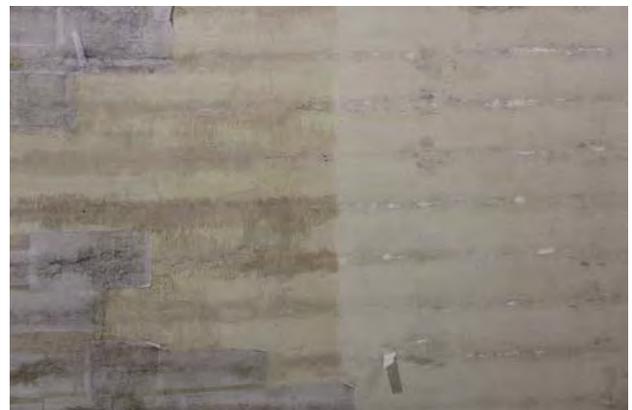
図 2-4-16 (E2) 洗浄途中 右半分が洗浄の終了した部分

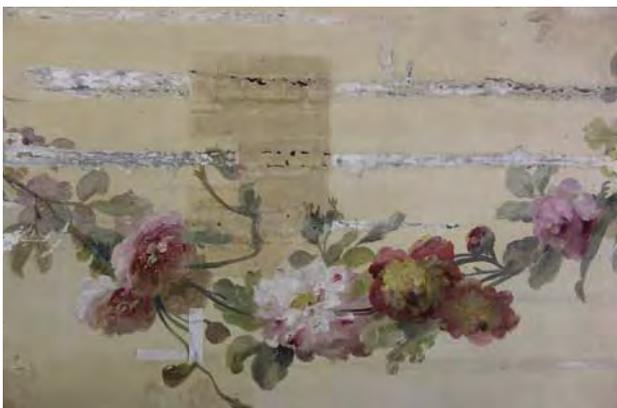
図 2-4-17 (F4～F5) 洗浄途中
中央に四角く残るのが洗浄前の部分

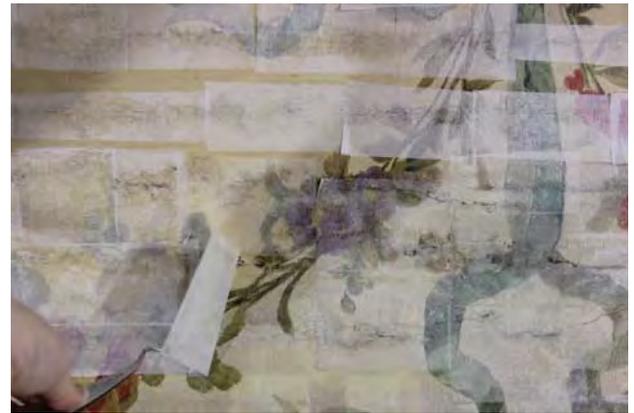
図2-4-20 (E1) 浮き上がり接着後
精製水を用いて加湿し、浮き上がり接着で使用したポリエステル紙を除去した。次に精製水を含ませた綿棒で画面洗浄し、表面の汚れと浮き上がり接着の際に付着した膠分を取り除いた。

水とエタノール1：ミネラルスピリット3の混合液を単一、又は交互に使用することにより効果的に除去できることがわかり、その方法を採用した。また、浮き上がり接着を行った箇所が旧充填剤と重なっている場合は、浮き上がり接着の際の水分と熱によって旧充填剤が軟化し、除去しやすくなっていた。旧充填剤は、オリジナル絵具層に負担をかけない範囲で洗浄し、専門部会委員の了承を得て、固着状態の良好な部分については無理に取り除かずに残した。

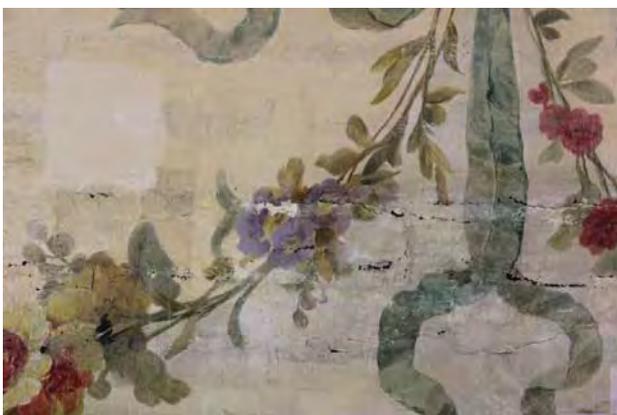
図2-4-21 (E1) 精製水による洗浄後
エタノールとミネラルスピリットの混合液を用いて画面洗浄し、旧ワニスを除去し、次に精製水を用いて、旧補彩と旧充填剤を除去した。

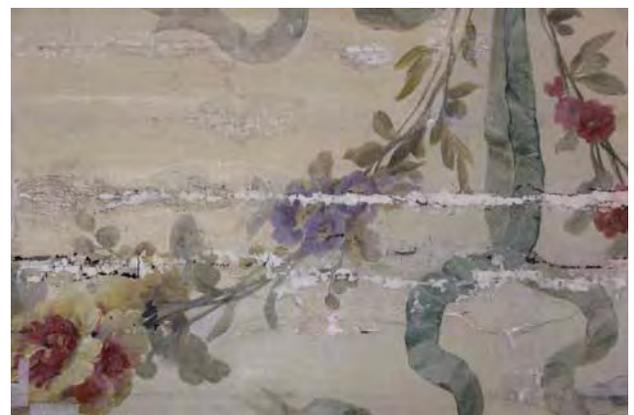
図2-4-22 (E1) 洗浄後
旧充填剤は、オリジナル絵具層に負担をかけない範囲で除去し、固着状態の良好な部分については無理に取り除かず残した。

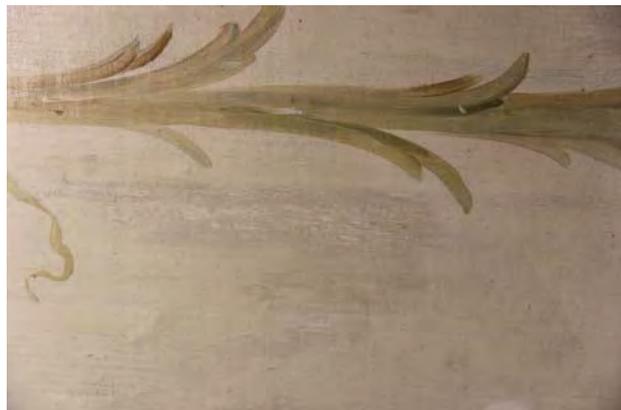
図2-4-24 (A5) 油絵具による補彩箇所
周囲の絵具層よりも一段暗く、光沢のあるしみのような部分が残っている。鉛白を主成分とする。擦り取られたような痕跡がある。

以上の結果より、これら光沢のある褐色や緑褐色から灰色を呈するしみ状部分は、昭和の修復以前に行われた修復処置、油絵具を用いた補彩の痕跡であると判断した。記録は残っていないが、天井絵画設置当初に、あるいは戦火による損傷後に何らかの補修があったことは推測できる。これら旧処置箇所が褐色や灰色に見えるのは、オリジナルの絵具層とは異なるペインティングオイルを用いているため黄化が進行したものと推測する。

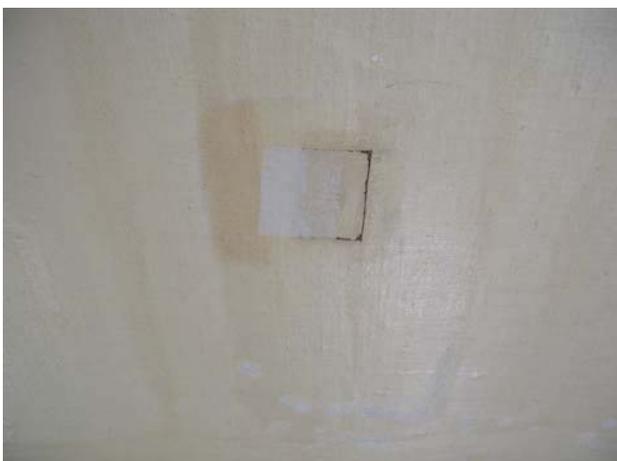
図2-4-44 破損部接着後

ぐために、キャンバスの接着処置が必須である。接着剤は浮き上がり接着作業時に用いた牛皮和膠を使用し、電気鋺で加温加圧後、完全に乾燥するまで圧着した。旧修復時にコの字型に切られた箇所については、ワックスの含浸が確認されたため、この部分のみホットメルト型のシート状接着剤・BEVA 371 Film (Conservator's Products Company 社製) を使用して接着した。

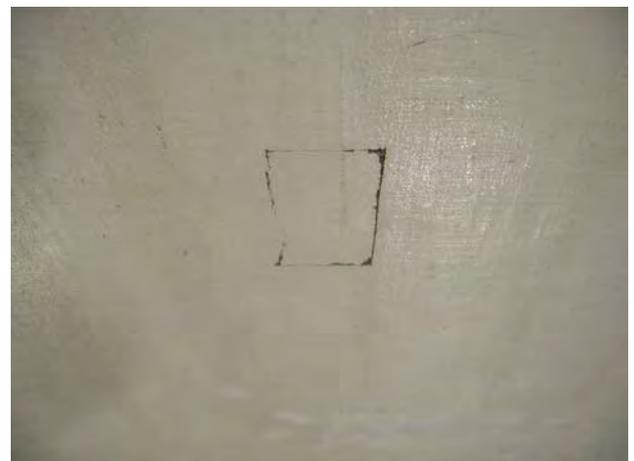
図2-4-45 洗浄後

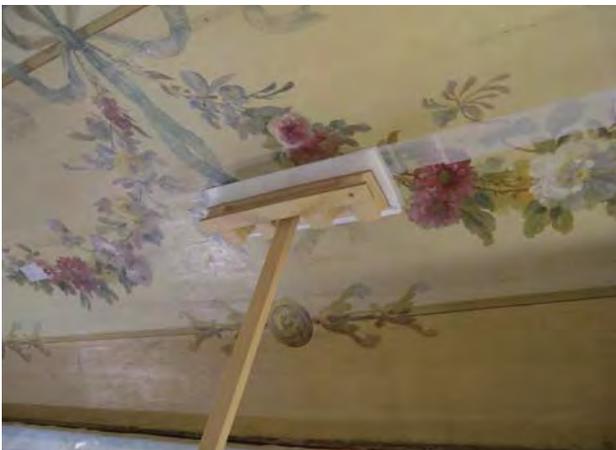
図 2-4-48 接着箇所へ緩衝材を当てて、乾燥するまでつかえ棒をして下から圧着した。

膠1：水6とした。すべての剝離部に膠水が行き渡るように、念入りに行った。注入後、シリコンシートやマイラーなどの緩衝材をあてて、電気鋺や小型アイロンを用いて加温加圧接着を行った〔図2-4-47〕。高温にならないようにコントローラーを使用して温度調節し、浮き上がり接着の際に設定した60～80℃の範囲で行った。接着後は乾燥するまで緩衝材をあてて圧着用のつかえ棒で固定した〔図2-4-48～50〕。

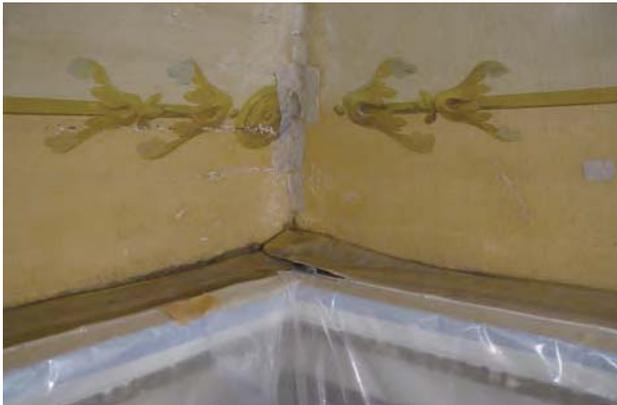
図2-4-51 修復中 (F6) 廻り縁の上端で、キャンバスの端がガムテープで接着されていた。

テープは経年により接着剤が劣化し、所々剥がれが生じていた〔図2-4-51〕。カンバス四辺端付近にもカンバス・木摺間の剥離箇所が散在しており、この部分の接着に当たってガムテープの存在が支障となるため、専門部会委員の許可を得て、これを取り外した〔図2-4-52〕。この処置によって、木摺から外れたカンバスの端を少し捲りあげることができたため、カンバス裏面の状態を観

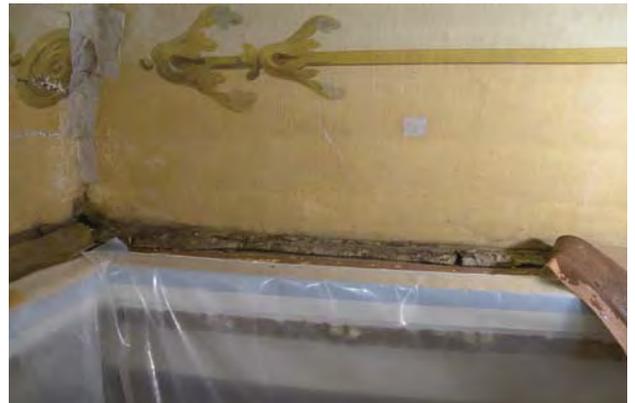
図2-4-52 (F6) ガムテープの除去

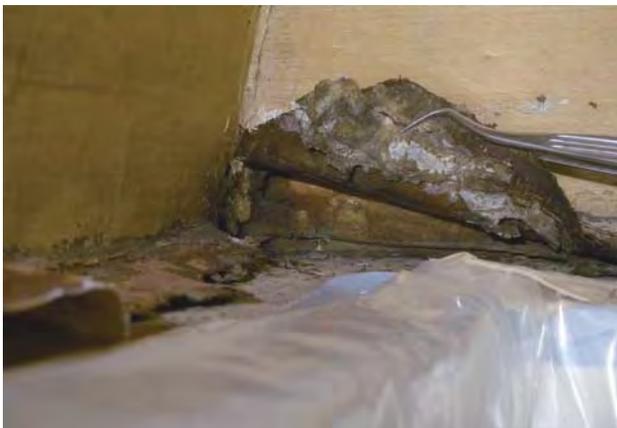
図2-4-53 (F1) キャンバス裏面の観察
キャンバス四辺端には透明な接着剤が付着していた。

に呈色を確認できたため、キャンバス裏面の接着剤には、膠とデンプンの混合物を使用したと判断した。キャンバス四辺端部分には、この膠とデンプンの混合剤の他に、透明な接着剤が存在するが、これはおそらく昭和の修復時に用いられた合成樹脂系接着剤である。キャンバス裏面の裏打紙については、C染色液により、楮であると推定している。旧修復時にコの字型に切断された箇所からもキャンバス裏面の接着剤及び和紙が確認されたため、天井絵画全体の裏面に、「和紙によるすて張り」があると推定できる。

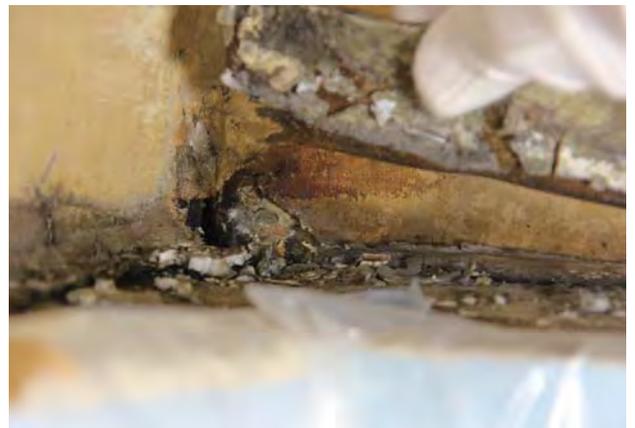
図2-4-54 (F6) キャンバス裏面の観察
木摺面には褐色の接着剤と和紙の存在が確認された。

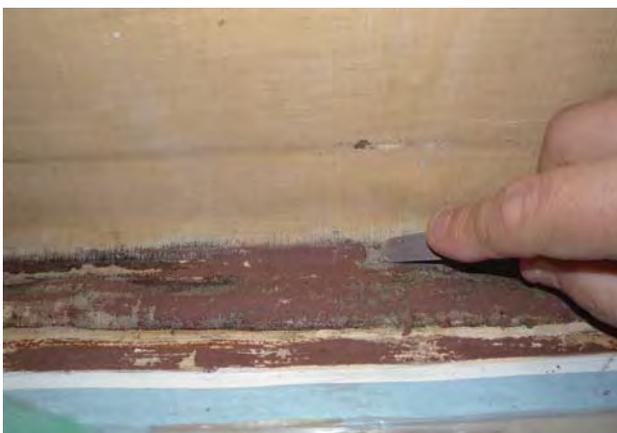
図2-4-55 ガムテープ除去後 付着した接着剤を除去した。

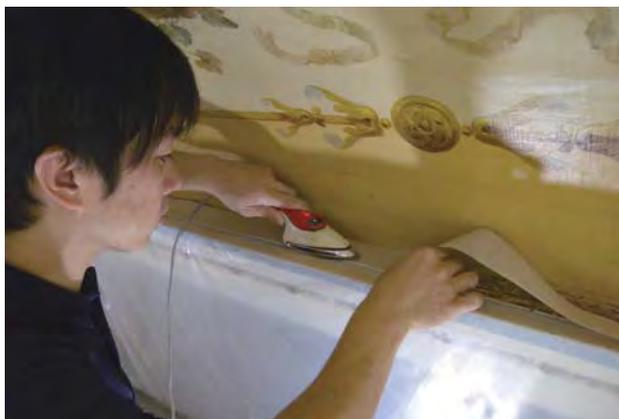
図2-4-61 用意した麻布を接着し、カンバス端を廻り縁の上端で固定した。

キャンバスの四辺端部分は廻り縁の上端にかかっており、旧処置によってガムテープで固定されていたが、ガムテープの接着剤の経年劣化によって一部剥離していた。またキャンバス四辺端付近にも木摺・キャンバス間の剥離箇所が散在しており、この接着に当たってガムテープの存在が支障となるため、これを一旦除去し、キャンバス剥離箇所の接着後に、帯状に切った麻布と BEVA 371 Film でキャンバス四辺端を再接着・固定した。

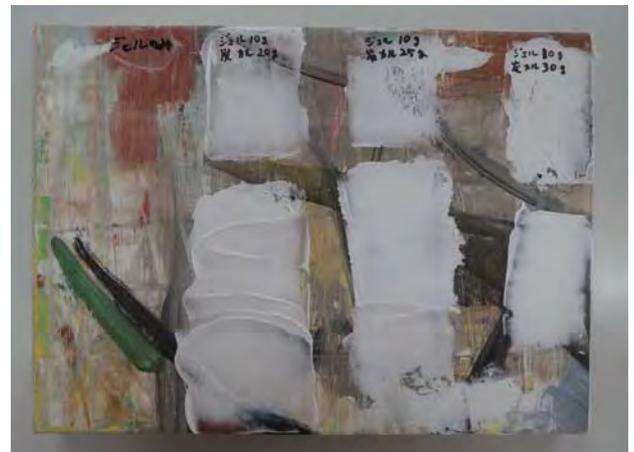
図2-4-64 2012年（平成24年）に行ったMSA Gelと炭酸カルシウムによる充填剤塗り付け試験
油彩画面に塗り付けている。二年経過しているが、変化は見られない。

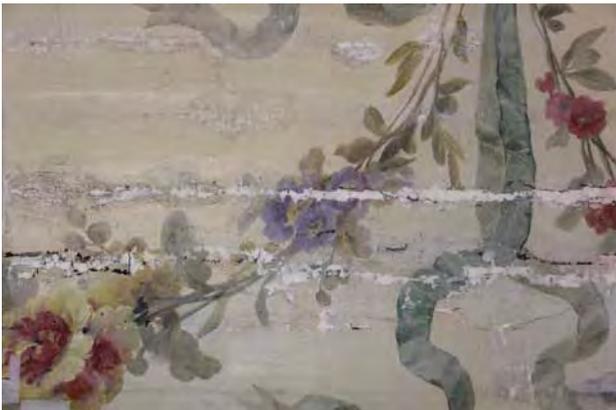
図 2-4-67 画面洗浄後 (E1) 固着状態の良い旧充填剤は残している。

洗浄作業時の判断により、固着状態の良好な旧充填剤は残しているが、旧充填剤を除去した箇所や絵具層の欠損部が木摺部分を中心に多数ある〔図2-4-67〕。これらの箇所にチューブに詰めた充填剤をフィルム状のヘラを用いて充填した〔図2-4-68〕。充填剤に含まれる溶剤が揮発する前に、このヘラを用いて余分な充填剤をできるだけ除去した〔図2-4-69〕。溶剤揮発後はミネラルスピリットを含ませた綿棒を用いて充填部をわずかに軟化させながら整形した〔図2-4-70〕。整形にメスを使用する場合は、乾燥した状態で行うと削り屑を室内に散布することになるため、整形前にミネラルスピリットで充填部を軟化させてから作業し、削り屑を落とさないように注意した。整形後、充填箇所周囲の余分な充填剤を、ミネラルスピリットを含ませた綿棒で洗浄した。

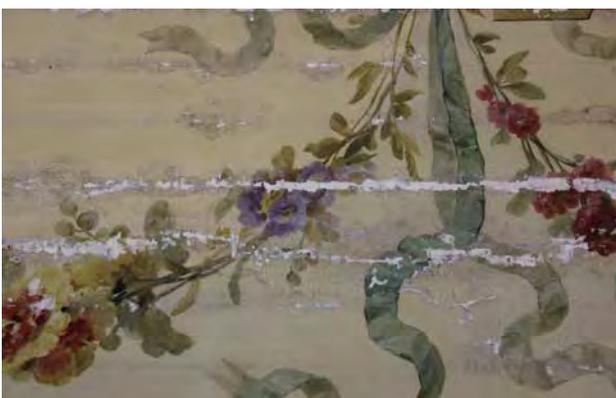
図 2-4-71 充填整形後 (E1)

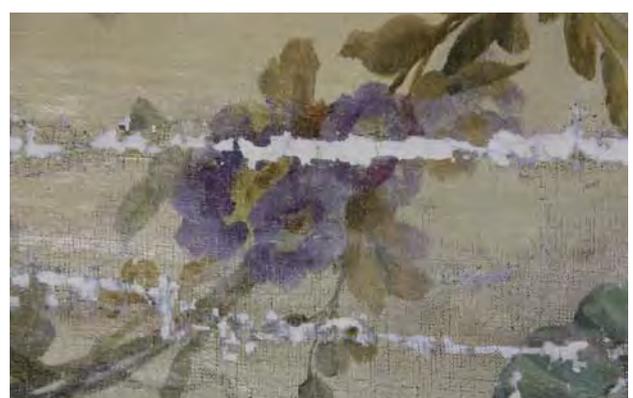
図 2-4-72 充填整形後 (E1) 部分

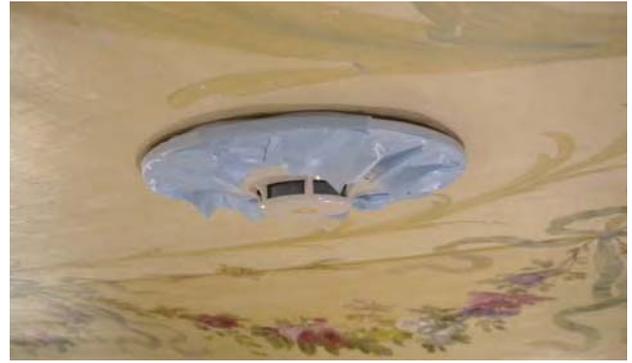
図2-4-86 ワニス塗布前の養生（火災報知器）

火災報知器とシャンデリアの吊り金具部分をビニールテープで養生した後、充填整形後の天井絵画及び壁面に、ルフラン社製の CLEAR MATT PICTURE VARNISH の原液を刷毛で全面塗布した。

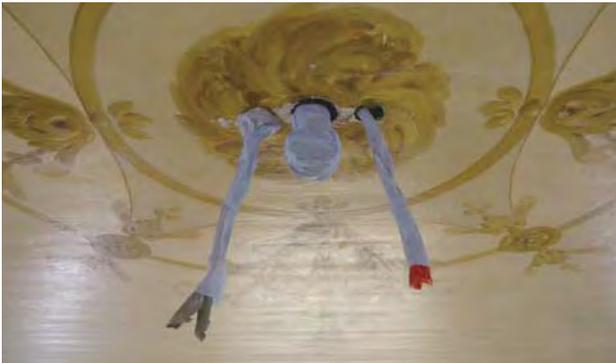
図2-4-87 ワニス塗布前の養生（シャンデリアの金具と電源コード）

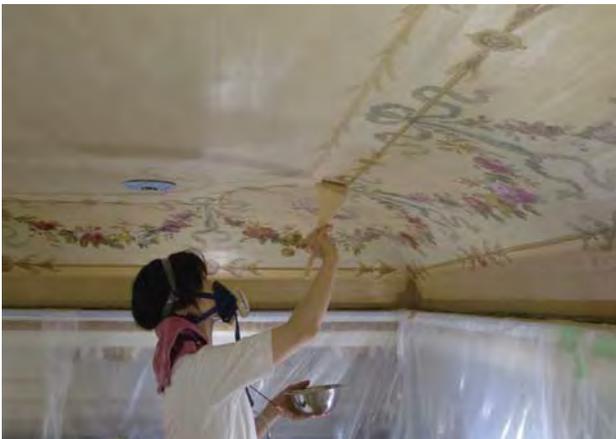
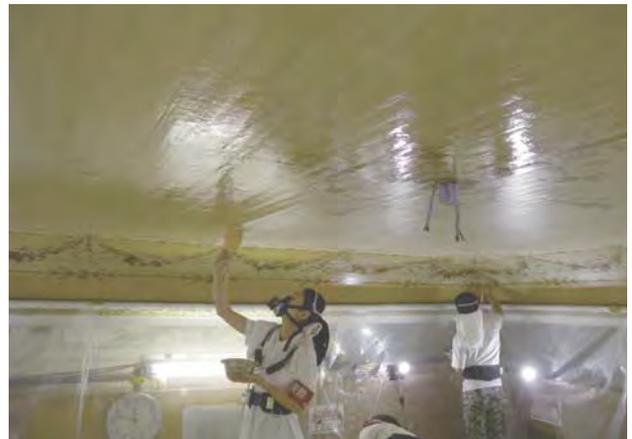
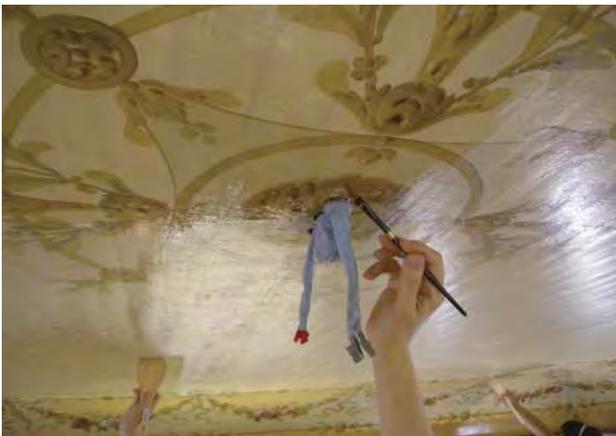
図2-4-89 ワニス塗布作業
作業員は有機ガス対応の防毒マスクを着用した。

作業者は有機ガス対応の防毒マスクを装着した。1回目の塗布後、乾燥を待って2回目の塗布を行った。2回目の塗布は、1回目の塗布方向と交差するように塗った。

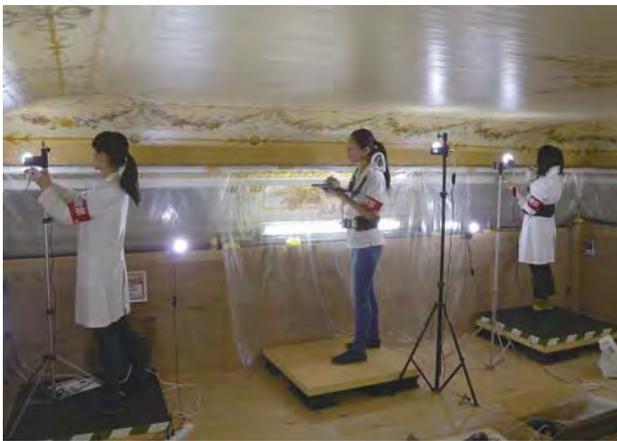
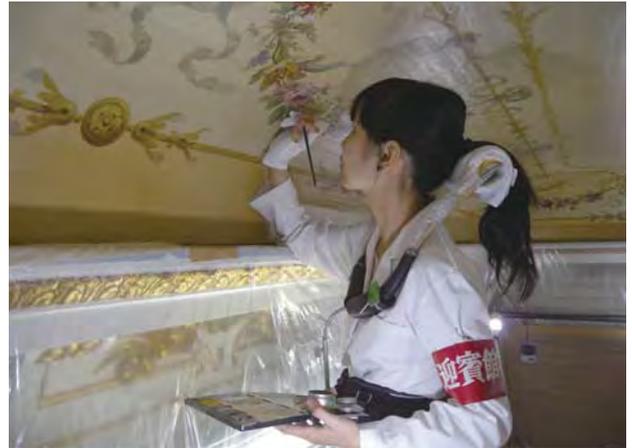
図2-4-94 補彩作業

図2-4-93 作業者はグレイパーを着装した。画面に触れる手には白手袋を着用した。

首への負担を軽くするため、作業者はグレイパーを着装した。補彩をする際には筆を持つ手が画面に触れるため、指先を切った白手袋を着用した〔図2-4-93・94〕。

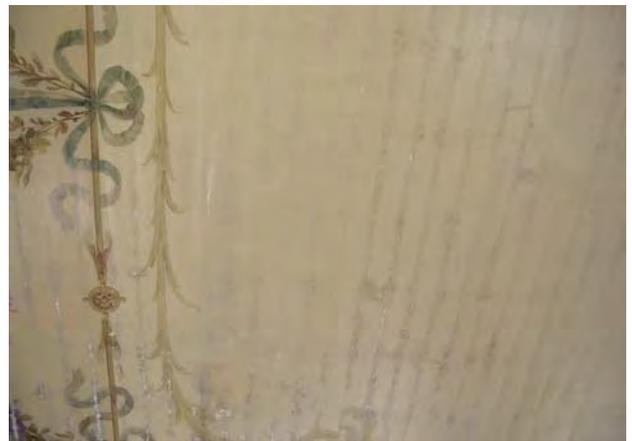
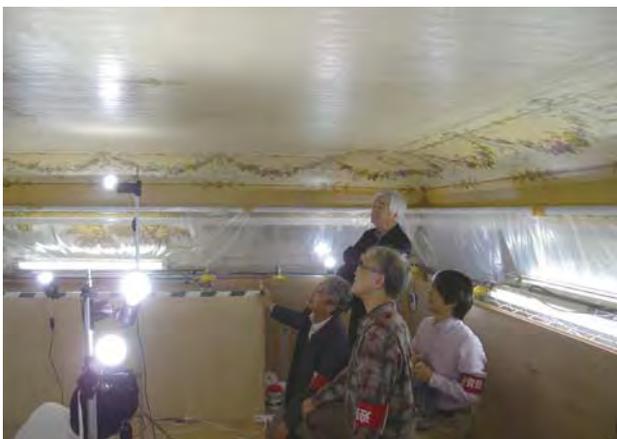
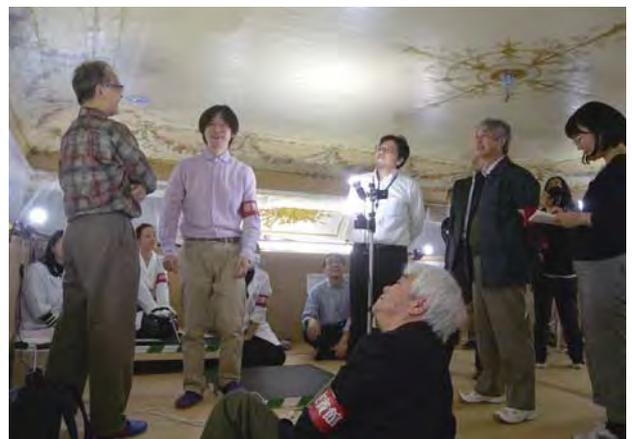
図2-4-95 補彩途中 試験的に木摺間の一部に行った。

図2-4-96 専門部会委員による木摺間の亀裂部分の補彩確認（平成26年10月24日）

図2-4-97 専門部会委員による補彩確認（平成26年10月24日）

(6) の木摺間に生じた亀裂部分については、部分的に試験補彩を行い、専門部会委員と協議の上、目立たないように亀裂を補彩する方針を取った〔図2-4-95～97〕。

損傷の程度の著しい箇所から始め、全体的にその装飾的効果を損なわない程度の補彩を目指した。木摺間部分への補彩は色が合わせにくい場合があったが、下層に黄色っぽい色を塗っておき、その上にオリジナルと近い色を塗ると合わせやすかった。それほど木摺間の亀裂が目立っていない箇所については、そのまま残した。キャンバスが木摺から剥離した影響で生じた、密集した亀裂群に対しては、亀裂部分に補彩絵具を注すのではなく、亀

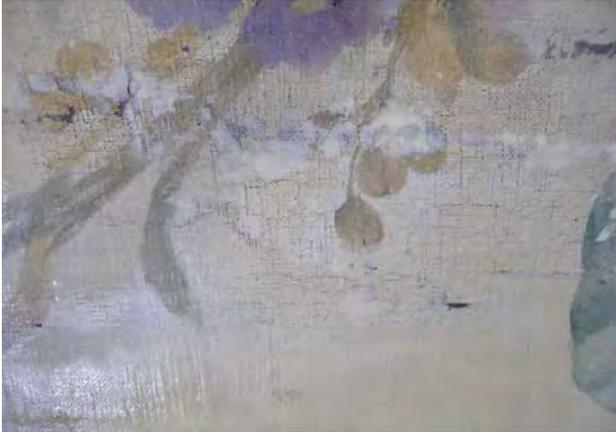
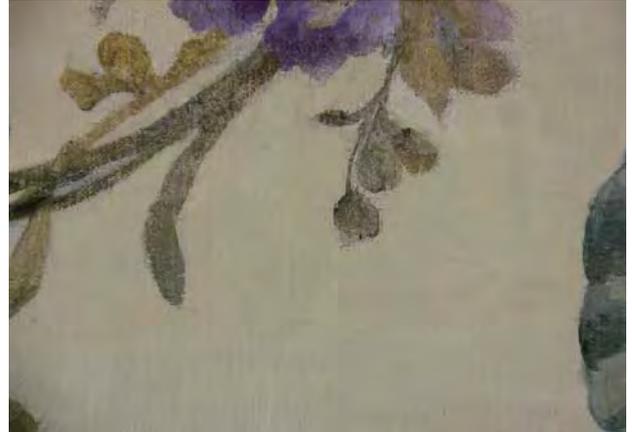
図 2-4-98 (E1) 洗浄後 旧充填剤箇所

図 2-4-99 (E1) 補彩後

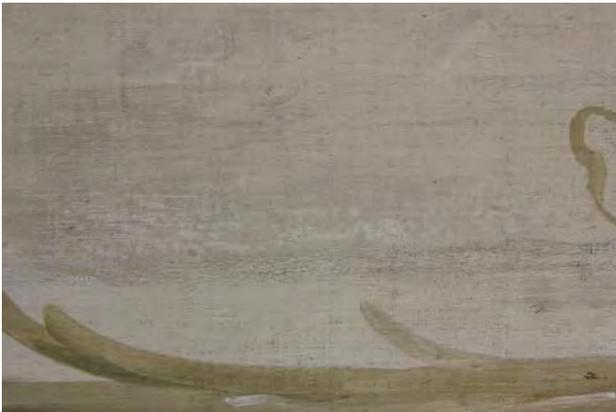
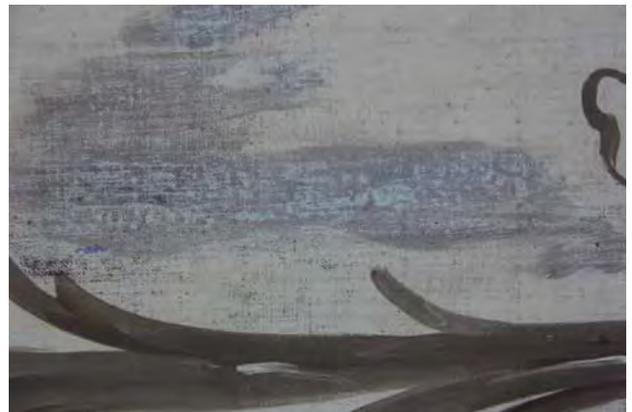
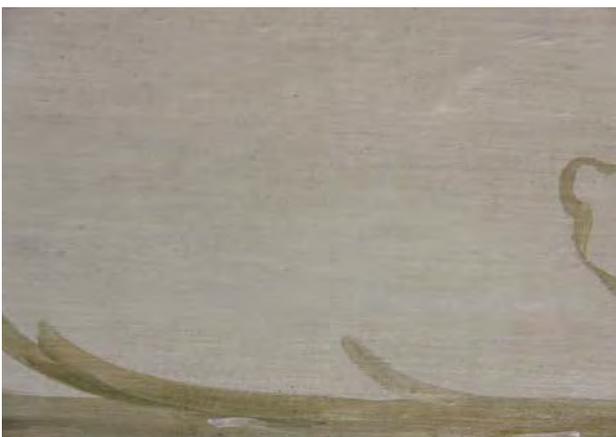
図 2-4-100 (A5) 洗浄後
除去できなかった光沢のある灰色のしみ状
部分 (油絵具による旧補彩)

図 2-4-101 (A 5) 洗浄後 紫外線蛍光写真
明らかに周囲の絵具層とは異なる蛍光反応
を示している。

図 2-4-102 (A5) 補彩後

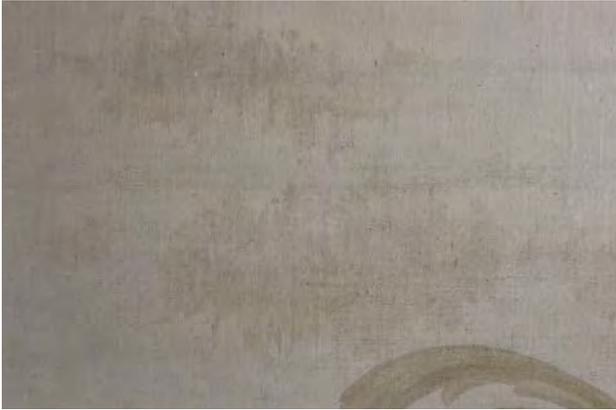
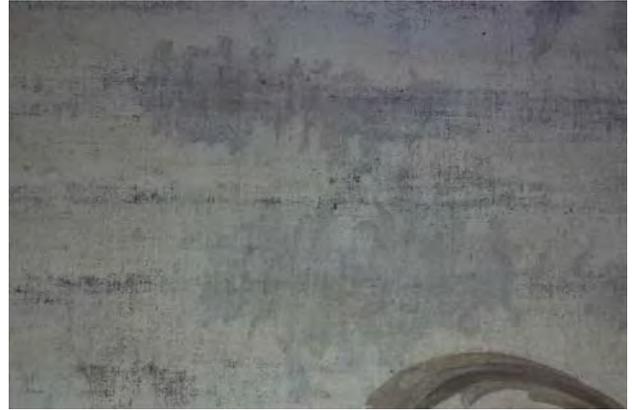
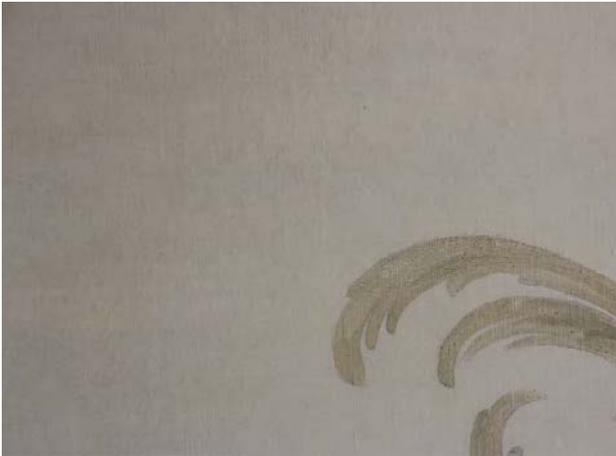
図 2-4-103 (B5) 洗浄後
除去できなかった光沢のある茶色のしみ状
部分 (油絵具による旧補彩)

図 2-4-104 (B5) 洗浄後 紫外線蛍光写真

図 2-4-105 (B5) 補彩後

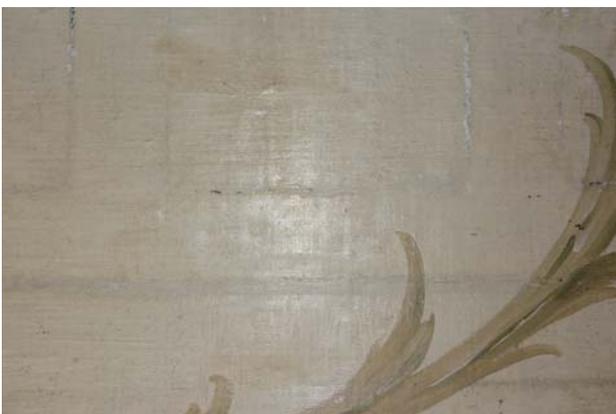
図 2-4-106 (E5) 洗浄後

図 2-4-107 (E5) 洗浄後 紫外線蛍光写真
ハッチングで補彩をしている様子が確認できる。

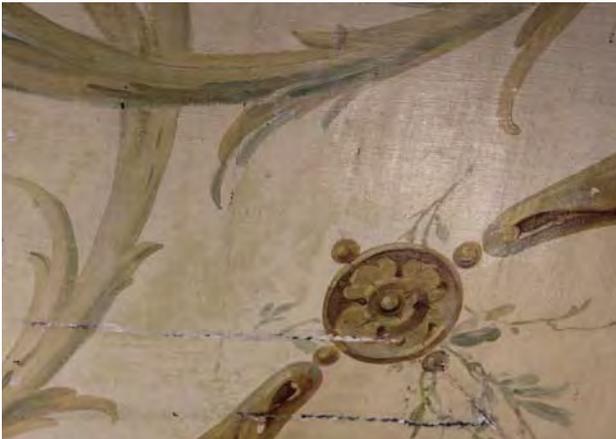
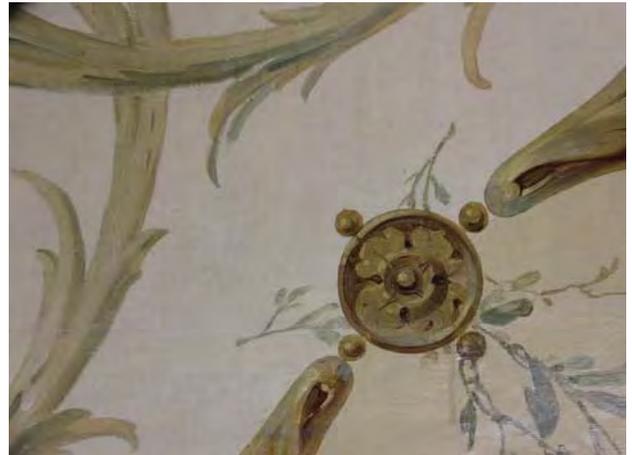
図 2-4-108 (F6) 洗浄後
除去できなかった光沢のある黄色のしみ状
部分 (油絵具による旧補彩)

図 2-4-109 (F6) 補彩後

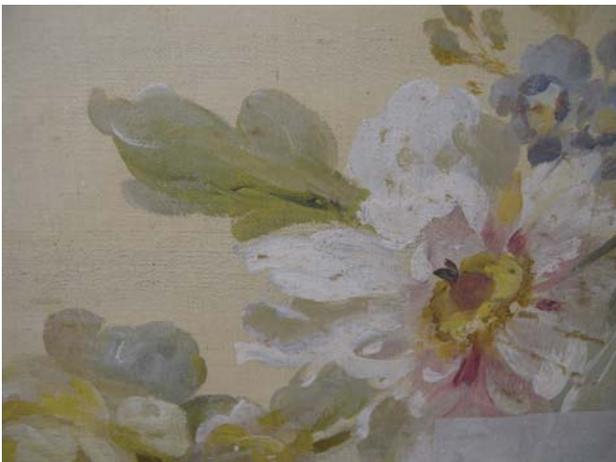
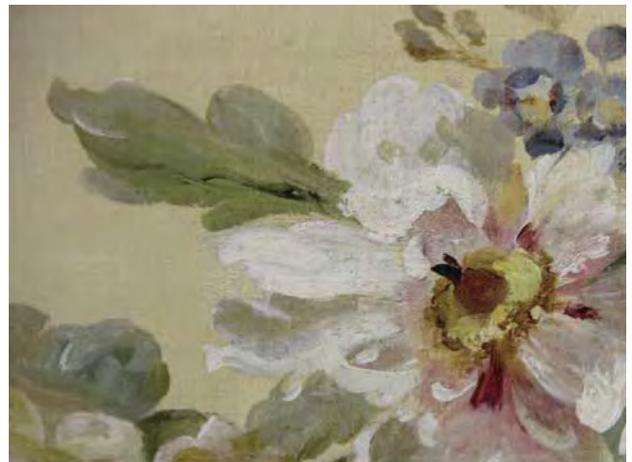
図 2-4-110 (E6) 洗浄後 褐色の斑状のしみ

図 2-4-111 (E6) 補彩後

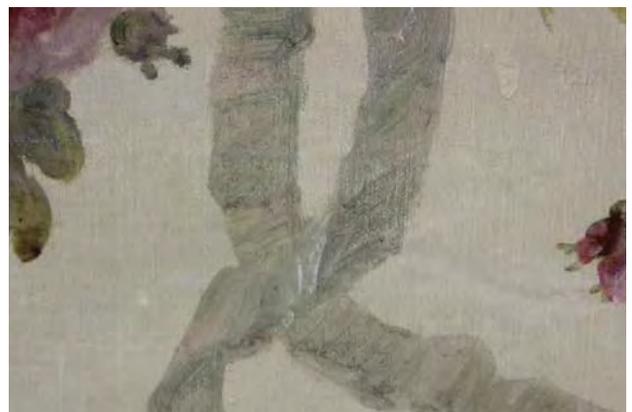
図 2-4-112 (A6-B6) 洗浄後 褐色の斑状のしみ

図 2-4-113 (A6-B6) 補彩後

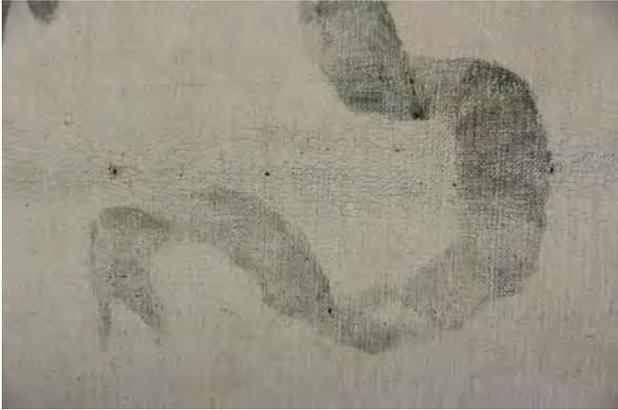
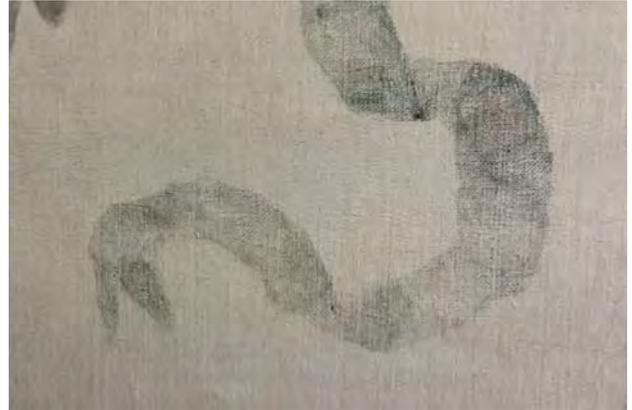
図 2-4-114 (C6) 洗浄後
旧修復処置によるオーバークリーニング

図 2-4-115 (C6) 補彩後

(3) 旧修復処置時のオーバークリーニングによる、オリジナル絵具層が擦れて剥落している部分を補彩する〔図2-4-114・115〕。

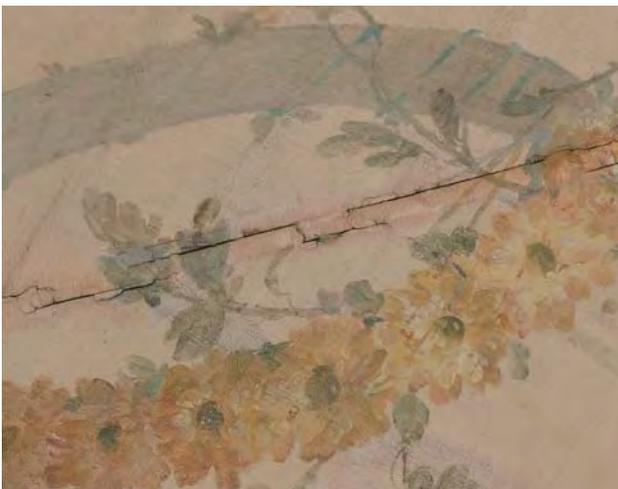
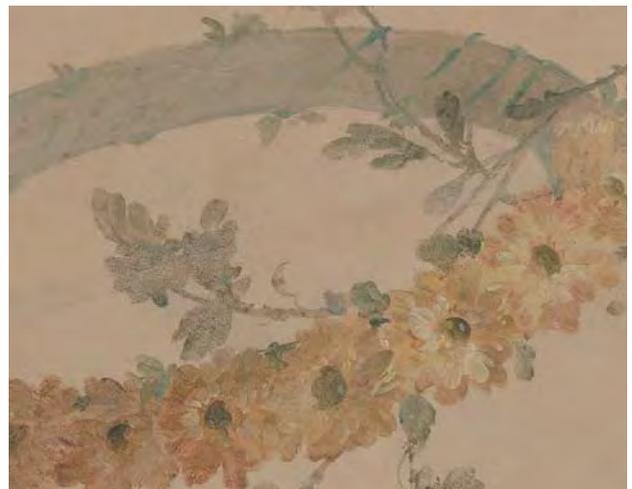
図 2-4-116 (A6) 洗浄後
曲面部のキャンバス継ぎ目の補填箇所

図 2-4-117 (A6) 補彩後

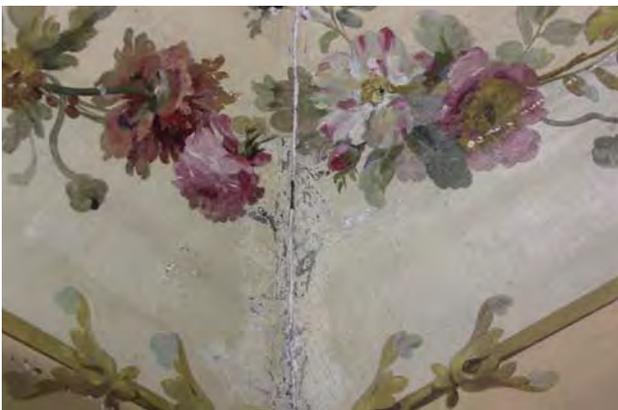
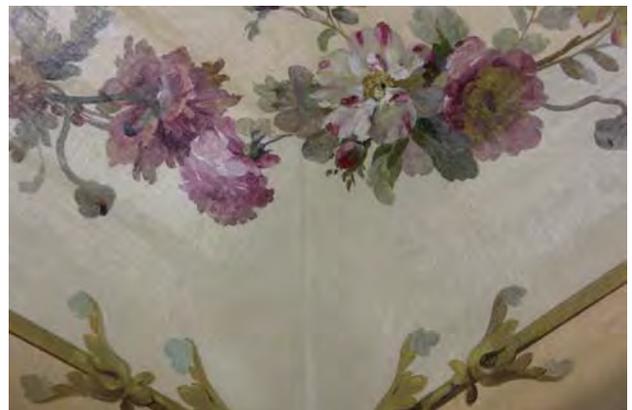
図 2-4-118 (F6) 洗浄後 擦傷

図 2-4-119 (F6) 補彩後
