迎賓館天井絵画修復（13）その1業務報告書
概要版
（41号室）

内閣府迎賓館

平成27年9月

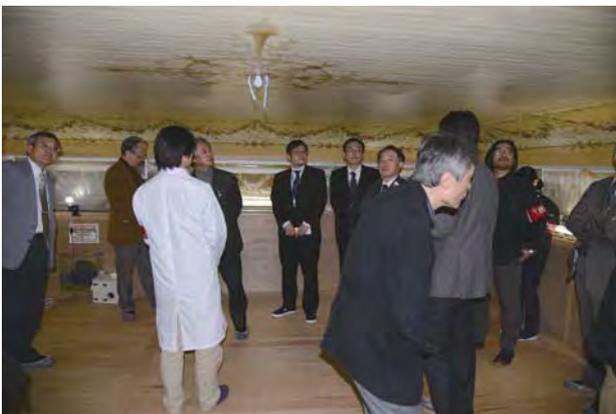
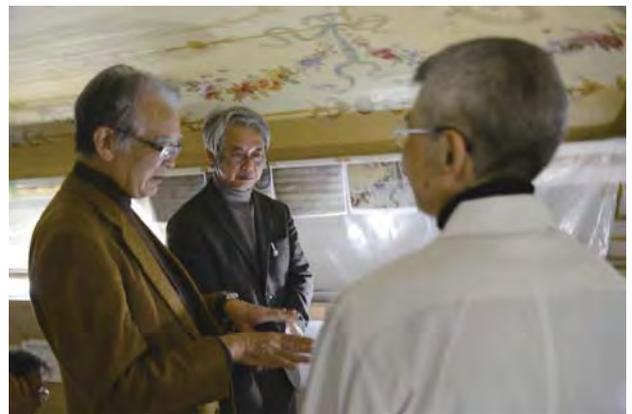
図 2-4-123 専門部会の確認 (平成 26 年 11 月 20 日)

図 2-4-124 専門部会の確認 (平成 26 年 11 月 20 日)

修復作業全体（浮き上がり接着、画面洗浄、キャンバス剥離部と破損部の接着、剥落部の充填整形、補彩と保護ワニス塗布）が終了したため、修復後の品質について、懇談会専門部会にて確認が行われ、最終的な了承を得た〔図2-4-123・124〕。

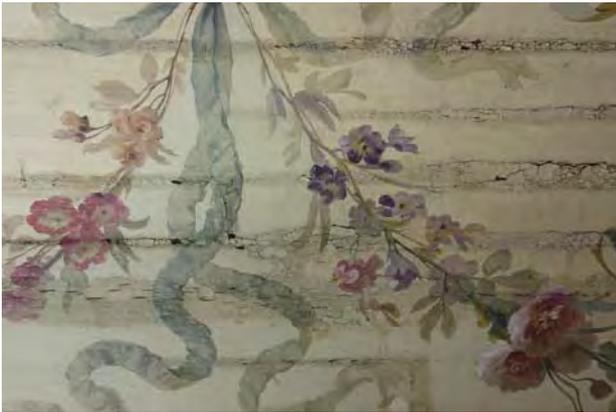
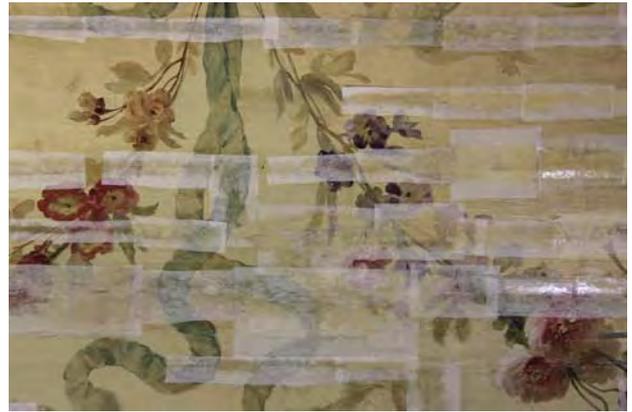
図 2-4-125 (F4 ~ 5) 修復前

図 2-4-126 (F4 ~ 5) 浮き上がり接着後

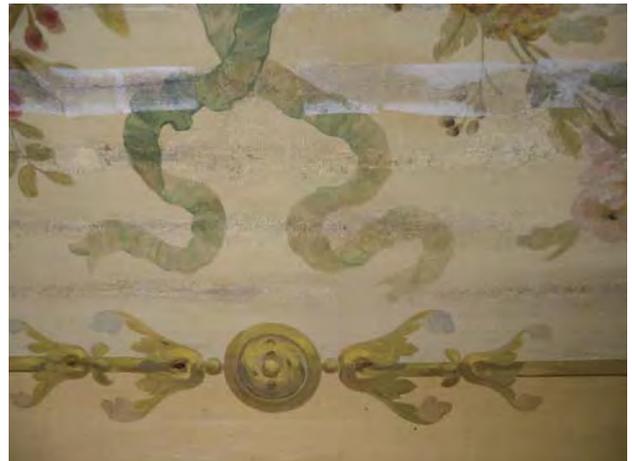
昭和の修復報告書によると、絵具層の浮き上がりやカンバスの剥離に対し、接着剤として膠とレジソックス（ビーズワックス+ダンマル樹脂）が使用されている。今回、多く認められた画布の木摺からの剥離や充填剤、補彩絵具の浮き上がりは、その固着力の低下から生じるが、ワックスの存在がそれを引き起こす一因となっている可能性がある。ワックスが目視により明確に確認できたのは、画面に生じた亀裂の一部と3箇所損傷部からであったが〔図2-4-131・132〕、分析調査では顕微鏡下でいくつか発見されている。

図 2-4-132 浮き上がり接着時の加温により旧処置のワックスがしみ出した部分

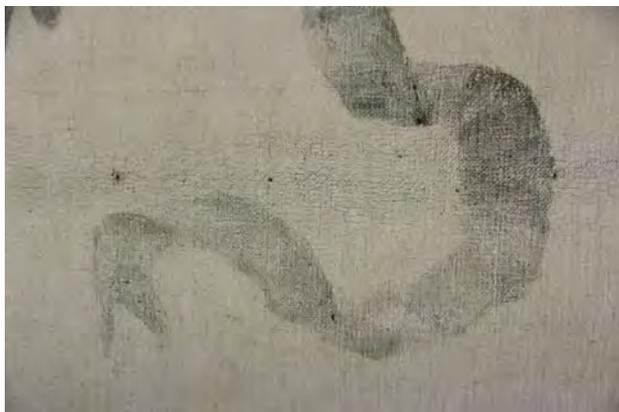
図 2-4-133 修復前 旧洗浄跡 描画部が薄くなっている

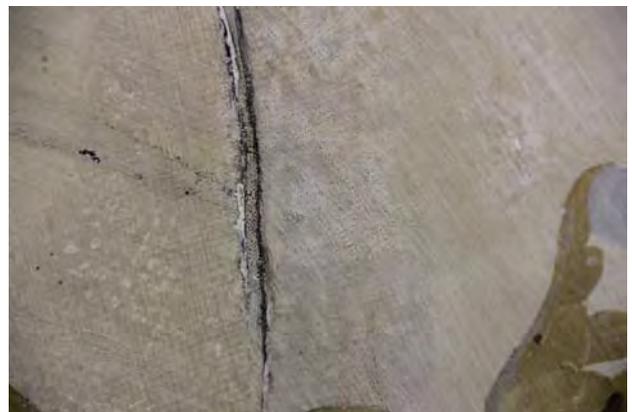
昭和の修復以前に施されたと考えられる油絵具の補彩に対して、削った跡や溶解させた跡が確認された〔図2-4-134〕。これは除去しようと試みた痕跡であるが、何れも途中で止められている。おそらく油絵具による補彩が堅牢で除去が困難であり、また、除去作業によってオリジナル絵具層に損傷が生じてしまうため中止したものである。除去困難な油絵具による補彩部に対して、除去作業を早めに止めて補彩に切り替えた判断は、オリジナルを守る意味において正しかったと思われる。

図 2-4-134 修復前 昭和の修復で行われた旧補彩 (油絵具) の除去跡

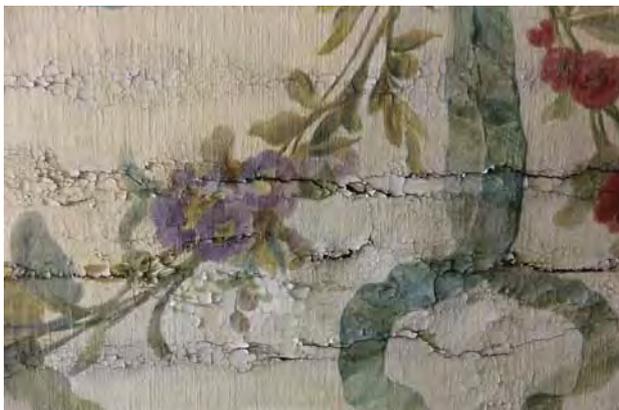
充填剤は、鹿膠10g、水90cc、胡粉4：Zō-Stone 6（重量比）を混ぜたものである。充填箇所に、吸い込み防止を目的としてルツェーセを含浸させてから充填し、乾燥後に界面活性剤のオックスゴールを塗布している。施された充填部は、固着がよい部分もあったが、多くの部分に浮き上がりや剥落が生じていた〔図2-4-135〕。固着力に影響を及ぼしている原因は、充填時のタイミングの違いや、充填部にしみ込んだワックスの存在にあると考えられる。今回は、固着の良い部分は再使用し、悪い部分は全て除去した〔図2-4-136〕。

図 2-4-135 修復前 剝離した昭和の修復で施された充填剤

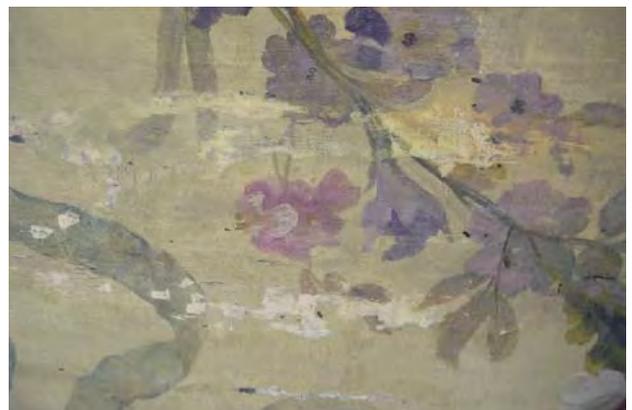
図 2-4-136 洗浄中 白い部分が昭和の修復で施された固着の良い充填剤

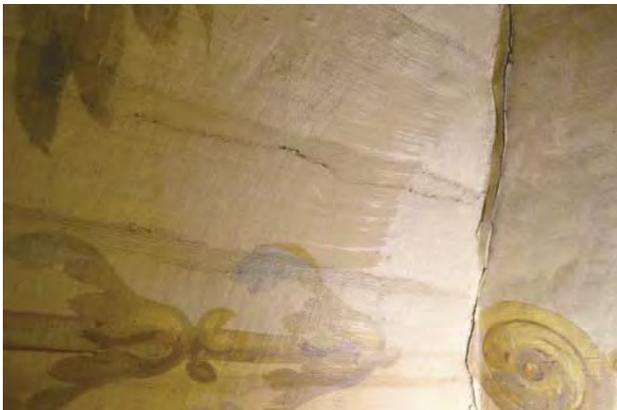
図 2-4-137 修復前 旧ワニス 刷毛塗りをした跡が見られる。

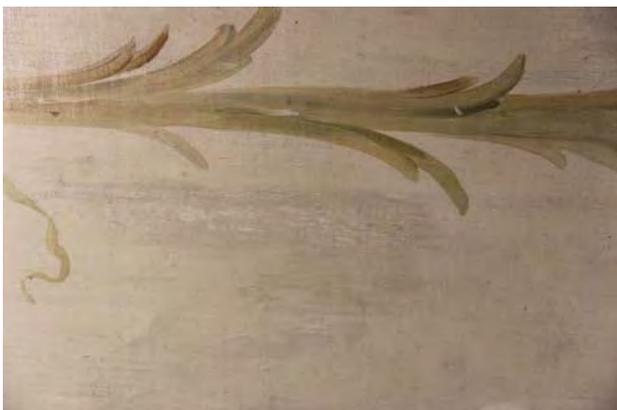
天井絵画四隅のキャンバスの継ぎ目部分に、補布と補彩がある〔図 2-4-138〕。これは天井絵画設置時の処置であることが推定できる。また、昭和の修復で施された補彩の下に除去困難な油絵具による補彩があった〔図 2-4-139〕。これらの補彩は、木摺間の亀裂部分の上に被せるように施されているため、亀裂損傷後の処置であることが推測できる。つまり天井絵画設置時と、記録には

図 2-4-139 洗浄後 油絵具による旧補彩

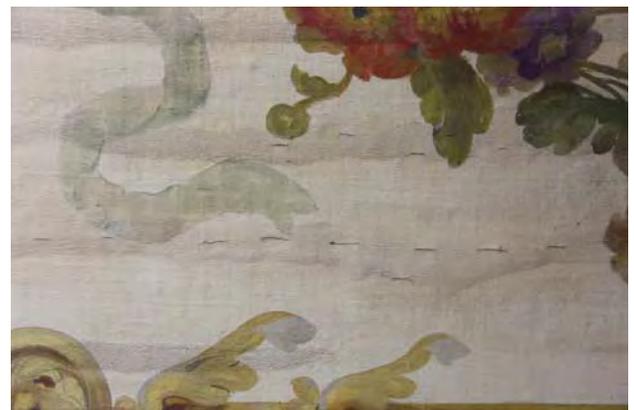
図 2-4-140 修復前 画布の切れ目

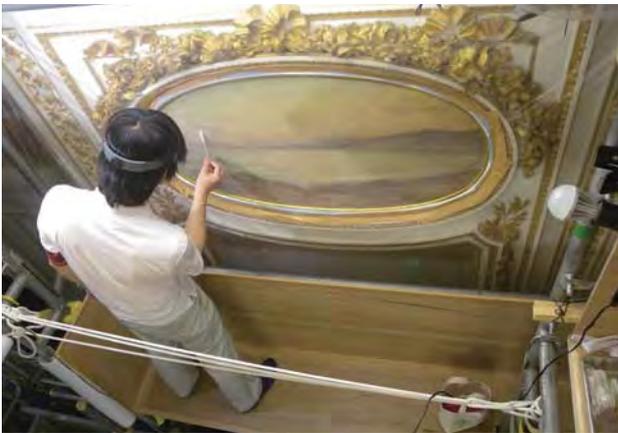
図3-3-1 壁画 洗浄作業中

精製水で、旧補彩を除去。旧充填剤はなかった。旧洗浄処置による絵具層の劣化損傷部分があるため、旧補彩は完全には除去せず、軽減洗浄を行った〔図3-3-1～3〕。

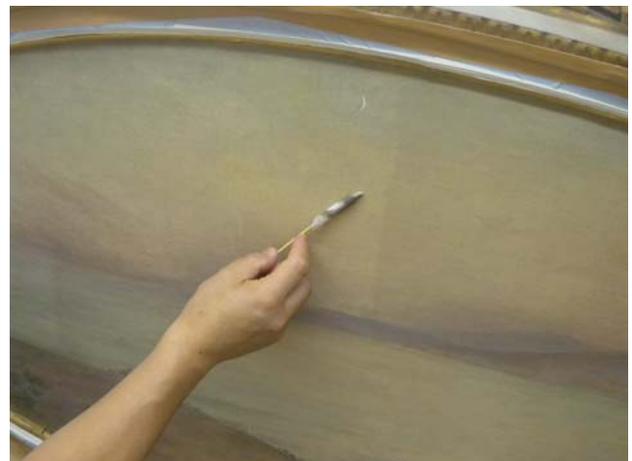
図3-3-3 壁画 洗浄作業中
天井絵画と同様の洗浄方法を取った。
