第4節 浮き上がり接着

1. 浮き上がり接着の概要

第5節 画面洗浄

第6節 充填整形

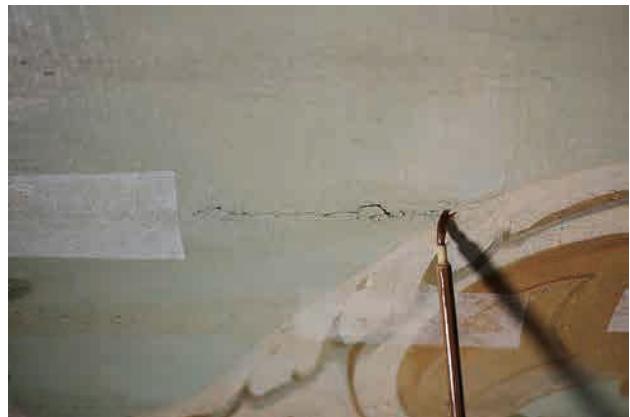
図2-48 損傷部分に膠水を染み込ませている様子

- (1) 筆で絵具層の剥離及び亀裂部分に膠水（膠1：水9）を染み込ませる。膠水はゲル化しないよう、保温器を使用し60°C程度に保温した状態で使用した〔図2-48〕。
- (2) 典具帖紙やポリエステル紙を当て、更に膠水を含浸させる。接着作業の際に紙を当てておくことで絵具片の剥落防止にもなる。この際、接着剤が確実に浸透するようなるべくたくさん膠水を含ませるよう留意した。基本的にはポリエステル紙を使用したが、絵具層が剥落寸前の箇所などへの処置には、ポリエステル紙よりも柔軟な典具帖紙を使用した〔図2-49〕。
- (3) 浮き上がり部分をシリコンゴムシート越しに電気鑓で加温加圧する。シリコンゴムシート越しの電気鑓の温度が85°Cを超えないよう管理し、時折表面温度計で鑓の温度を確認しながら作業を行った〔図2-50〕。
- (4) 接着効果を確認後、精製水を含ませた綿棒を用いて典具帖紙やポリエステル紙を除去した。

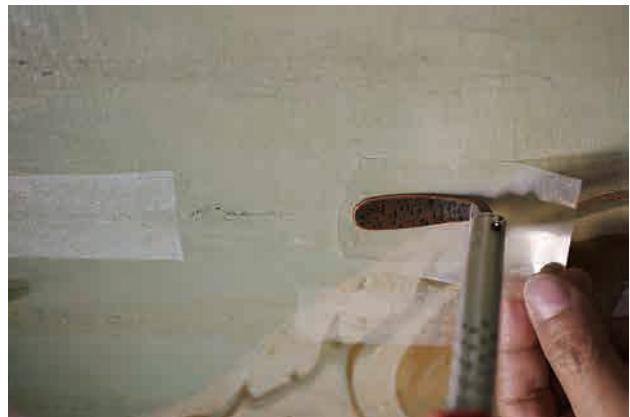
図2-50 電気鑓で加温加圧している様子

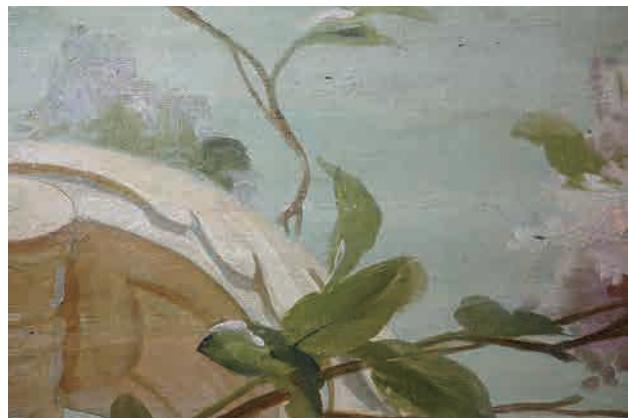
図2-54 同部分接着後

加温すると絵具層下層より、汚れなどが混じり黒くなった旧ワックス（晒蜜蠟・天然樹脂の混合）が染み出てくる箇所が複数現れた。このワックスは昭和の修復時の浮き上がり接着に使用されたものである。今回の処置過程において、部分的に多量の旧ワックスが認められた。絵具層の浮き上がり接着はすべて膠水で接着したが、旧ワックスが残留しており膠水を使用した接着の効果が得られない部分には、次工程の充填作業前に、新規のワックス（晒蜜蠟・マイクロクリスチリンワックス・ダンマル・ロジンの混合）を補い接着した〔図2-52～56〕。

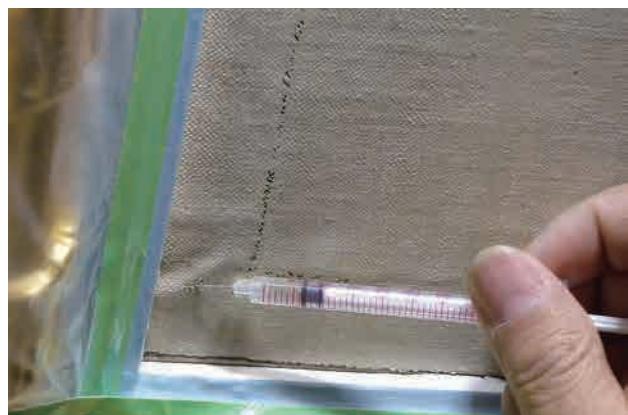
図2-58 膠水を注入している様子

- (1) この作業では、木摺とカンバスの剥離部分に膠水を浸透させることが重要である。筆を差し入れることができないカンバスの浮き上がり部分には、針の細い注射器で膠水（膠1：水5）を注入する〔図2-58〕。膠水は絵具層の浮き上がり接着時と同様、ゲル化しないよう保温器で適温状態を保ち使用した。
- (2) シリコンゴムシート越しに電気鎌で加温加圧する〔図2-59〕。シリコンゴムシート越しの電気鎌の温度が85°Cを超えないよう管理し、時折表面温度計で鎌の温度を確認しながら作業を行った（温度は損傷状況に応じて適宜判断する）。
- (3) 処置部分に緩衝材を挟んだ平らなマットを当て、加圧固定し膠の固着を待つ。伸縮棒を使用し、床面と接着箇所を突っ張る形で加圧固定した〔図2-60〕。

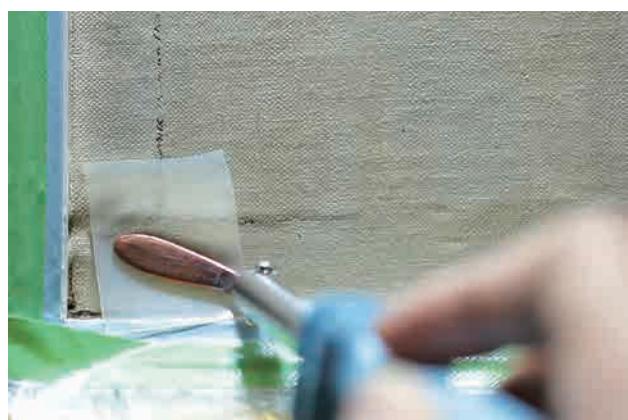
図2-59 電気鎌で加温加圧している様子

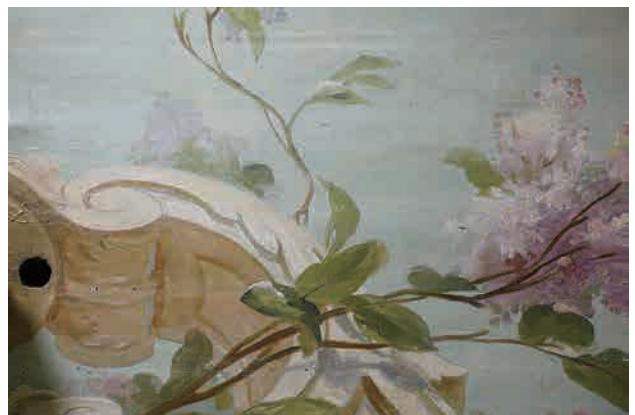
図2-68 表面の汚れと膠を精製水で除去した (C2)

- (1) まず、前工程の浮き上がり接着時に使用した紙片を除去しながら、汚れとともに表面に残留している膠を除去する。温めた精製水を綿棒状に巻いたコットンに含ませ、画面表層の汚れを洗浄した〔図2-68・70〕。
- (2) 次にミネラルスピリットを綿棒状のコットンに含ませ、旧ワニスと旧補彩を除去した。昭和の修復時の付加物は41号室で使用されていたものと異なり、エタノールでは溶解せず、概ねミネラルスピリットで旧ワニス旧補彩ともに溶解した。
- (3) 水彩絵具の旧補彩が現れた箇所は、ミネラルスピリットと精製水を交互に使用し除去した。また、水彩絵具の他に膠と思われる層が認められた箇所もあり、この洗浄方法は膠の除去にも有効であった。
- (4) 精製水やミネラルスピリットを用いた洗浄後にも汚れや旧ワニスと旧補彩の印象が目立つ部分は、ミネラルスピリット1：エタノール1の混合液を使用し洗浄した〔図2-69〕。

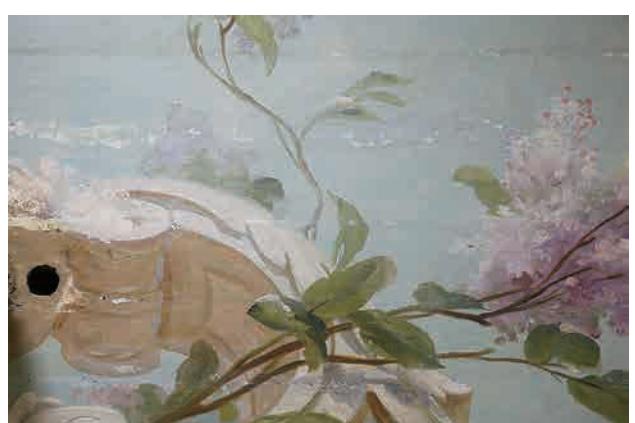
図2-69 旧補彩除去後 (C2)

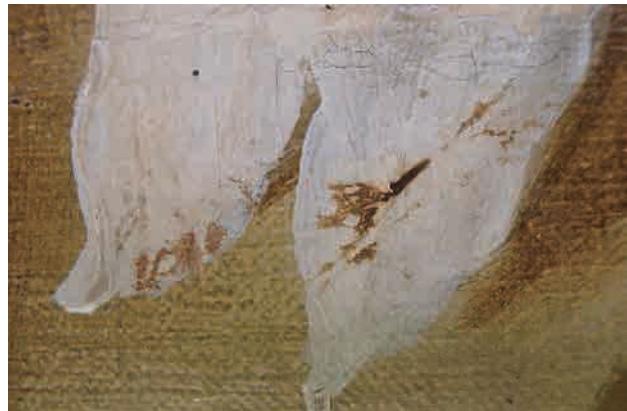
画面には所々に、精製水及び溶剤では除去しづらい茶色い付着物が認められた。この付着物は固く、溶剤などで溶解しないため、メスなどで削り除去した。オリジナルを傷めず除去することができた。

図2-73 付着物除去前 (B7)

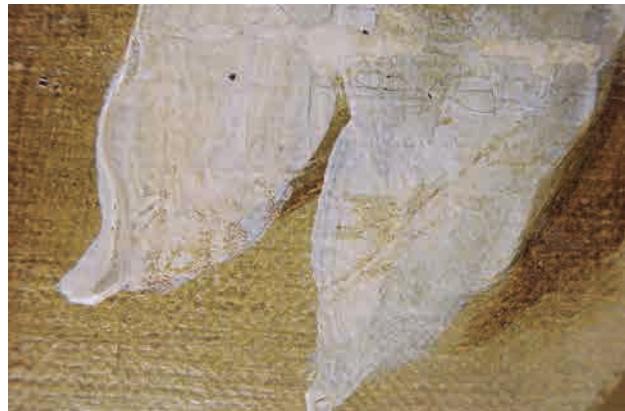
図2-74 付着物除去後 (B7)

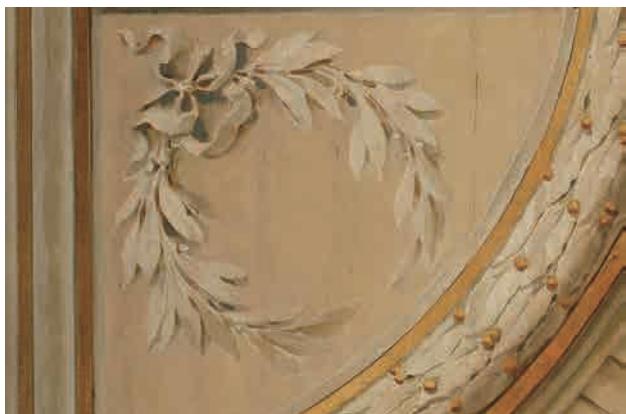
ワニスの下層には、ミネラルスピリットでは溶解しない水彩絵具の補彩が広範囲に施されている部分があることが分かった。施工者の手による違いが顕著で、ハッチングを重ねている箇所とベタ塗りの箇所が認められた。この部分には、ミネラルスピリット1：エタノール1の混合液と精製水を交互に使用し洗浄した〔図2-78～82〕。

図2-79 水彩絵具のベタ塗りの旧補彩（E6）

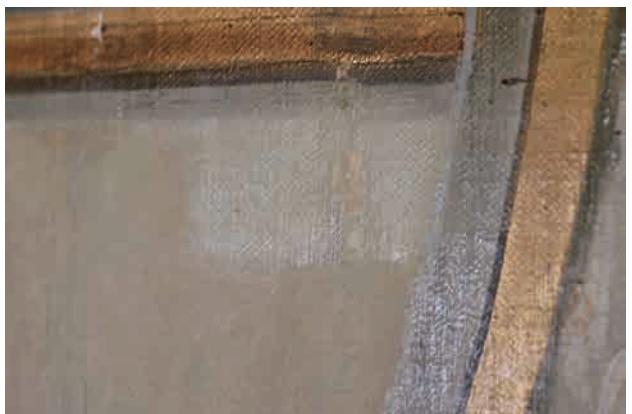
図2-80 ベタ塗りの旧補彩の洗浄中

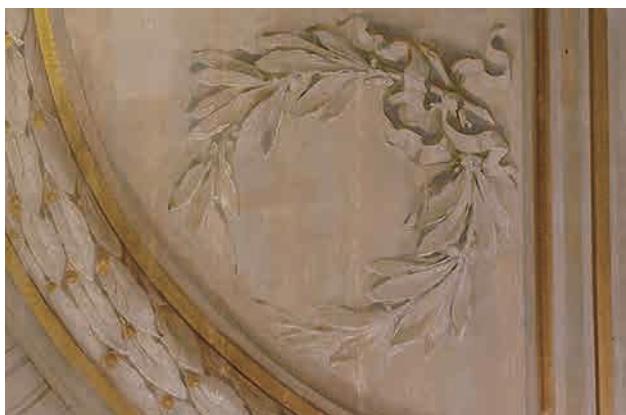
図2-81 水彩絵具のハッチングの旧補彩（E2）

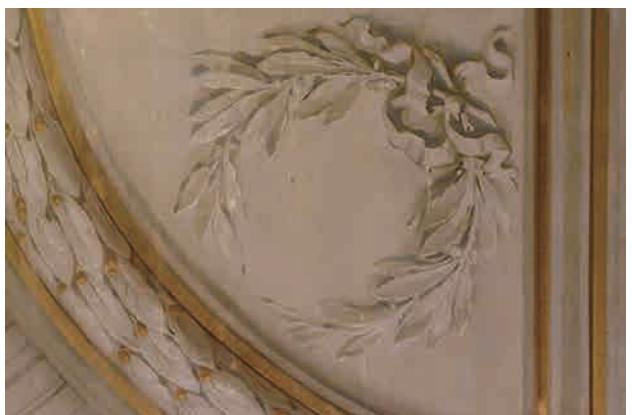
図2-82 同部分洗浄後（E2）

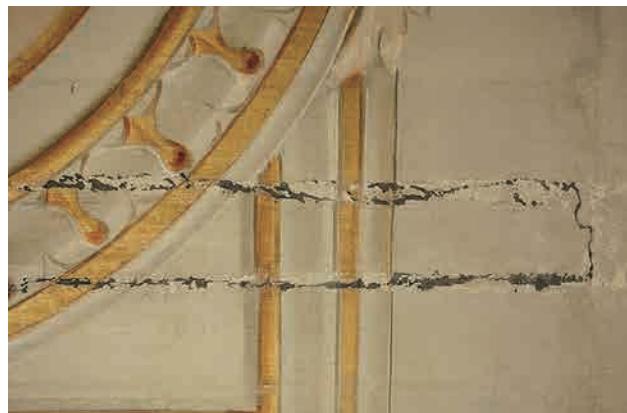
図2-95 充填箇所拡大 (E7)

層剥落部に充填する。この際、はみ出てしまった充填材は乾く前に除去しておく。次に、余分な充填材はミネラルスピリットを含ませた綿棒で除去しつつ、段差になっている充填材はメスなどで削り整形し、周囲と馴染ませる〔図2-95・96〕。

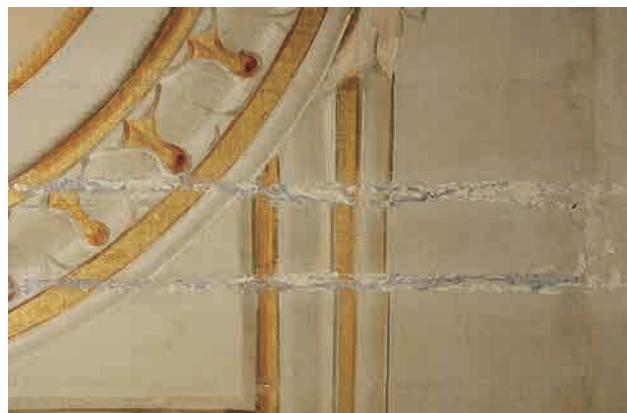
図2-96 同部分充填後

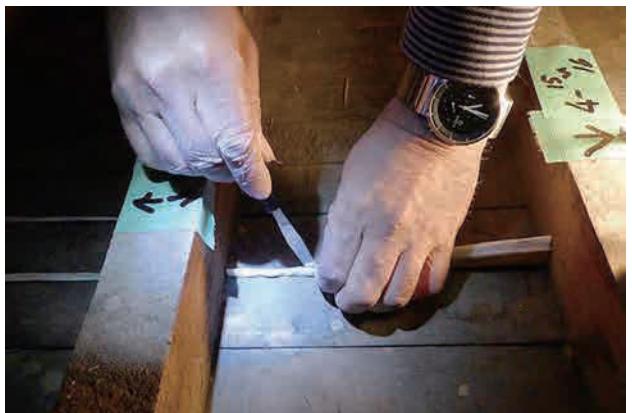
図2-99 木摺の隙間への処置の様子

天井絵画の損傷の大きな要因として、温湿度変化によりカンバス下の木摺に動きが生じることが挙げられる。木摺の動きによって、絵具層の亀裂や浮き上がり・剥落、カンバスの破れなどの損傷が生じている。木摺の隙間からの空気の流通を遮蔽することで、カンバス及び絵具層への温湿度変化による影響を軽減することを目的とし、小屋裏側から一部の木摺の隙間へ和紙を詰める処置を行った〔図2-98～100〕。

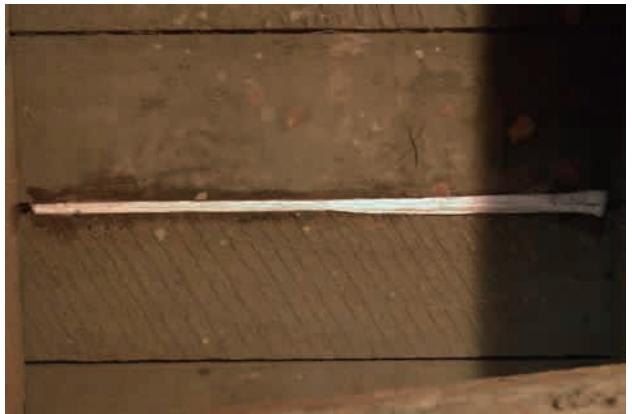
図2-100 木摺の隙間への処置後

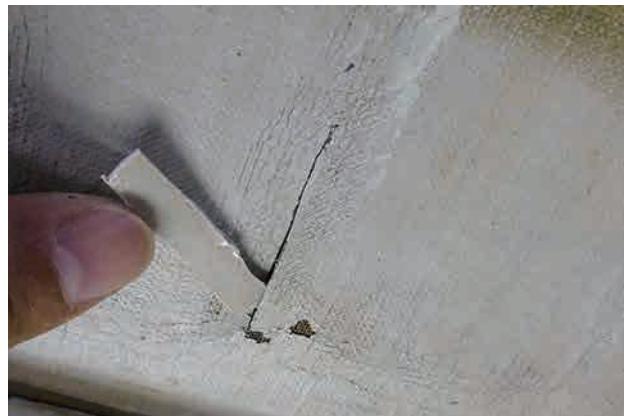
図2-104 充填処置の様子

この部分はカンバスが切れており、カンバス下の木摺が欠損している〔図2-103〕。カンバスの表面には細かい亀裂及び剥落が認められる。カンバスを安定させるため、ワックスを用いた充填処置を行うこととした。木摺とカンバスの隙間を充填することで切れているカンバスの接着も兼ねることができる。

処置方法はまず、処置部分全体をドライヤーで温めておく。次に、前述したワックス充填材を薄い板状にしカンバスと木摺欠損部の隙間に差し込む。加熱しつつ柔らかくしたワックス充填材をカンバスと木摺欠損部の隙間に緊密に充填する〔図2-104〕。この際、余分なワックスは拭き取った。電気鑓で加温加圧しカンバスを平滑にした後、加圧しながら冷却することでカンバスを接着した〔図2-105〕。

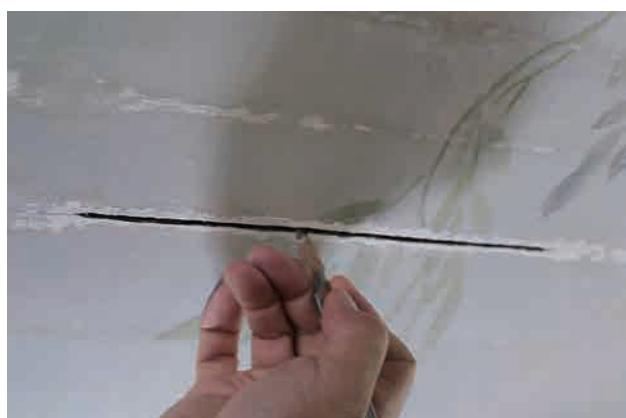
木摺の隙間が特に広いこの部分は、小屋裏から隙間に和紙を詰めた部分である。旧充填材を除去後、画面側からも和紙を差し込んだ上でワックス充填材〔同節5. P. 059参照〕を充填した〔図2-106～111〕。

図2-106 旧充填材を除去した様子

処置方法は、まず旧充填材を除去しておき、膠水を染み込ませ折り畳んだ和紙を山折りにし、竹串などを用いて木摺の隙間に詰める〔図2-107〕。この際、膠が硬化する前の和紙が柔らかいうちに整形しておく。膠水をよく乾かした後、ワックス充填材を

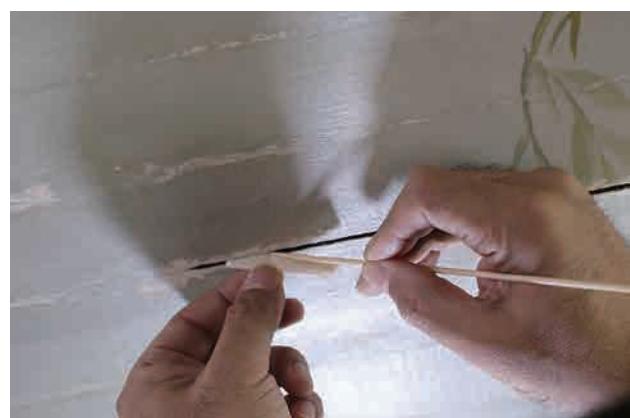
図2-107 和紙を差し込む様子

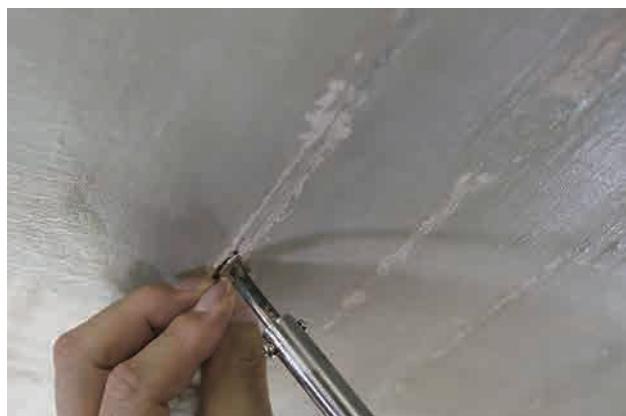
図2-108 充填材を充填する

加熱しながら充填する〔図2-108〕。余分な充填材は拭き取りつつ行い、固着後、メスなどで充填材を平滑に整形した〔図2-111〕。

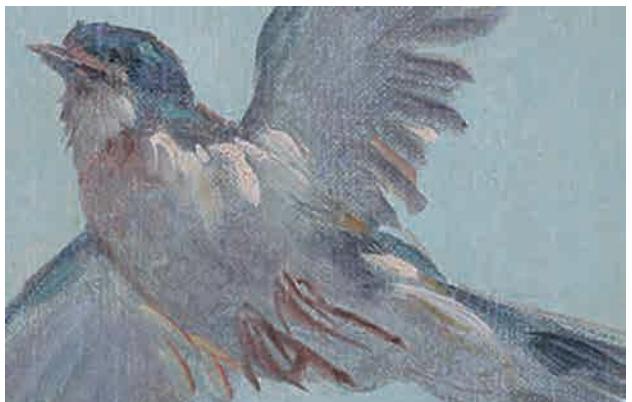
図2-118 同部分補彩後

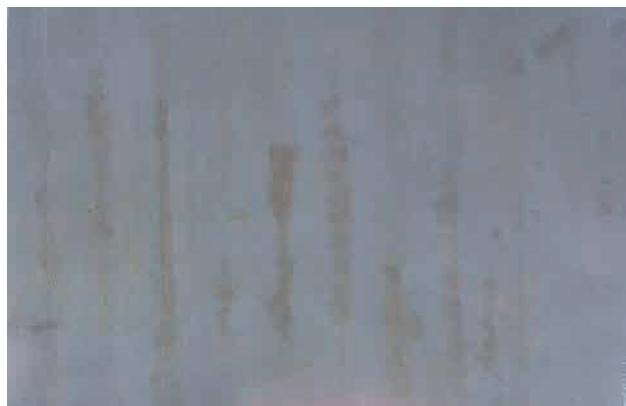
図2-119 旧補彩の変色の目立つ部分（B5）
