## 第8節 保護ワニス塗布

第3章  
壁画の修復  
(11号室)

# 第1節 11号室壁画修復の概要

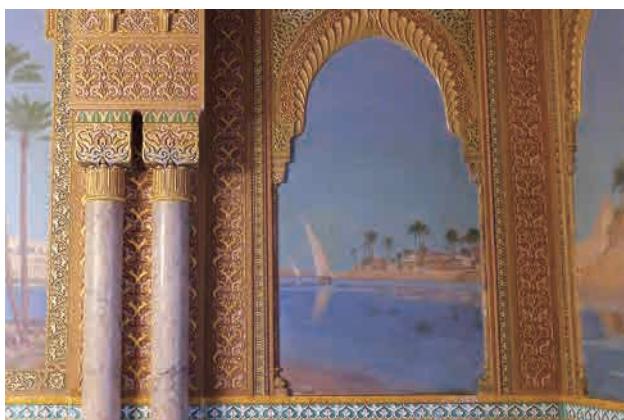
11号室は、壁面に15点の絵画が貼付けられている。作品は装飾的な柱頭をもつアーチ状の浮き彫り装飾に囲まれている〔図3-1〕。壁画の周囲には大理石模様の施された枠が左右に設置されている。

図3-1 貼付けられた壁画とその周囲の装飾

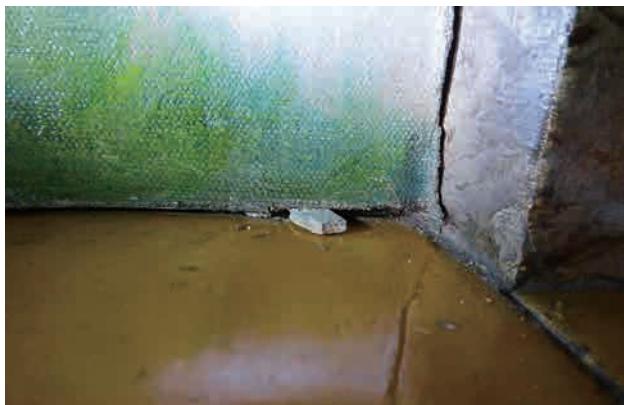
図3-7 青い下塗りのある漆喰地の断片（b）

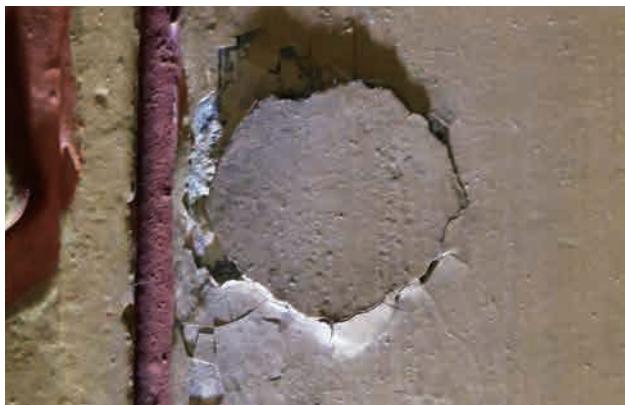
11号室壁面の打音による調査でカンバスの貼付けられた壁は鉄骨レンガ造りの躯体に直接塗られた漆喰ではないことが分かった。宮内公文書館での調査により、作品の貼付けられた壁は躯体との間に空間のある板張りに施された漆喰であることが軸組み詳細図の確認により裏付けされた〔図3-5〕。その構造に由来すると思われる損傷が認められた。おそらく角材を躯体に取り付けるためのボルトの錆による膨張が原因と思われる円形の割れと浮き上がりが室内の隨所に発生している〔図3-8〕。また、壁画下地部分は空色に左官仕事で下塗りされていた可能性があり、カンバスの際部分から竣工時の彩色が見えている箇所を確認した〔図3-6〕。さらに別作品の下辺隙間には損傷部から剥落した青い下塗りのある漆喰地の断片が覗いていた〔図3-7〕。平滑な壁面部分では漆喰地塗りが薄いため、損傷が顕著に認められる。カンバスが貼付けられた部分では、軽い膨らみとして表れているが、下層で割れや剥落が進んでいることに変わりはない〔図3-9・10〕。

図3-8 壁面の円形膨らみ（c右横の壁）

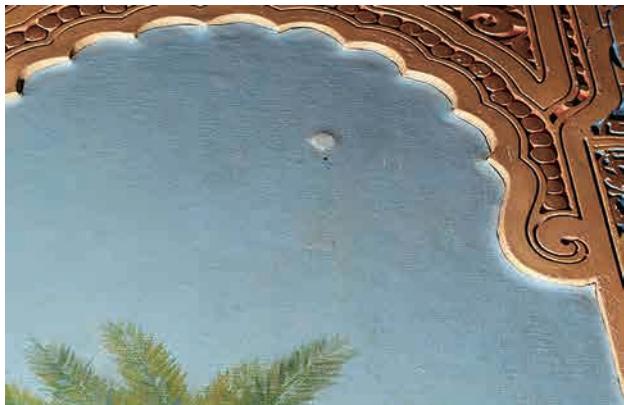
図3-9 カンバス周囲のめくれと円形膨らみ（I）

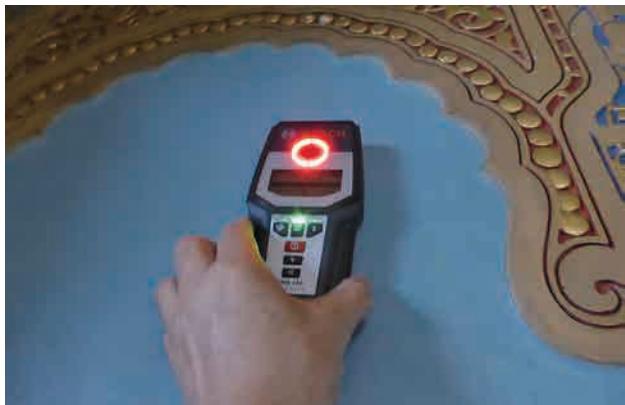
図3-10 円形膨らみ部分の金属反応（I）

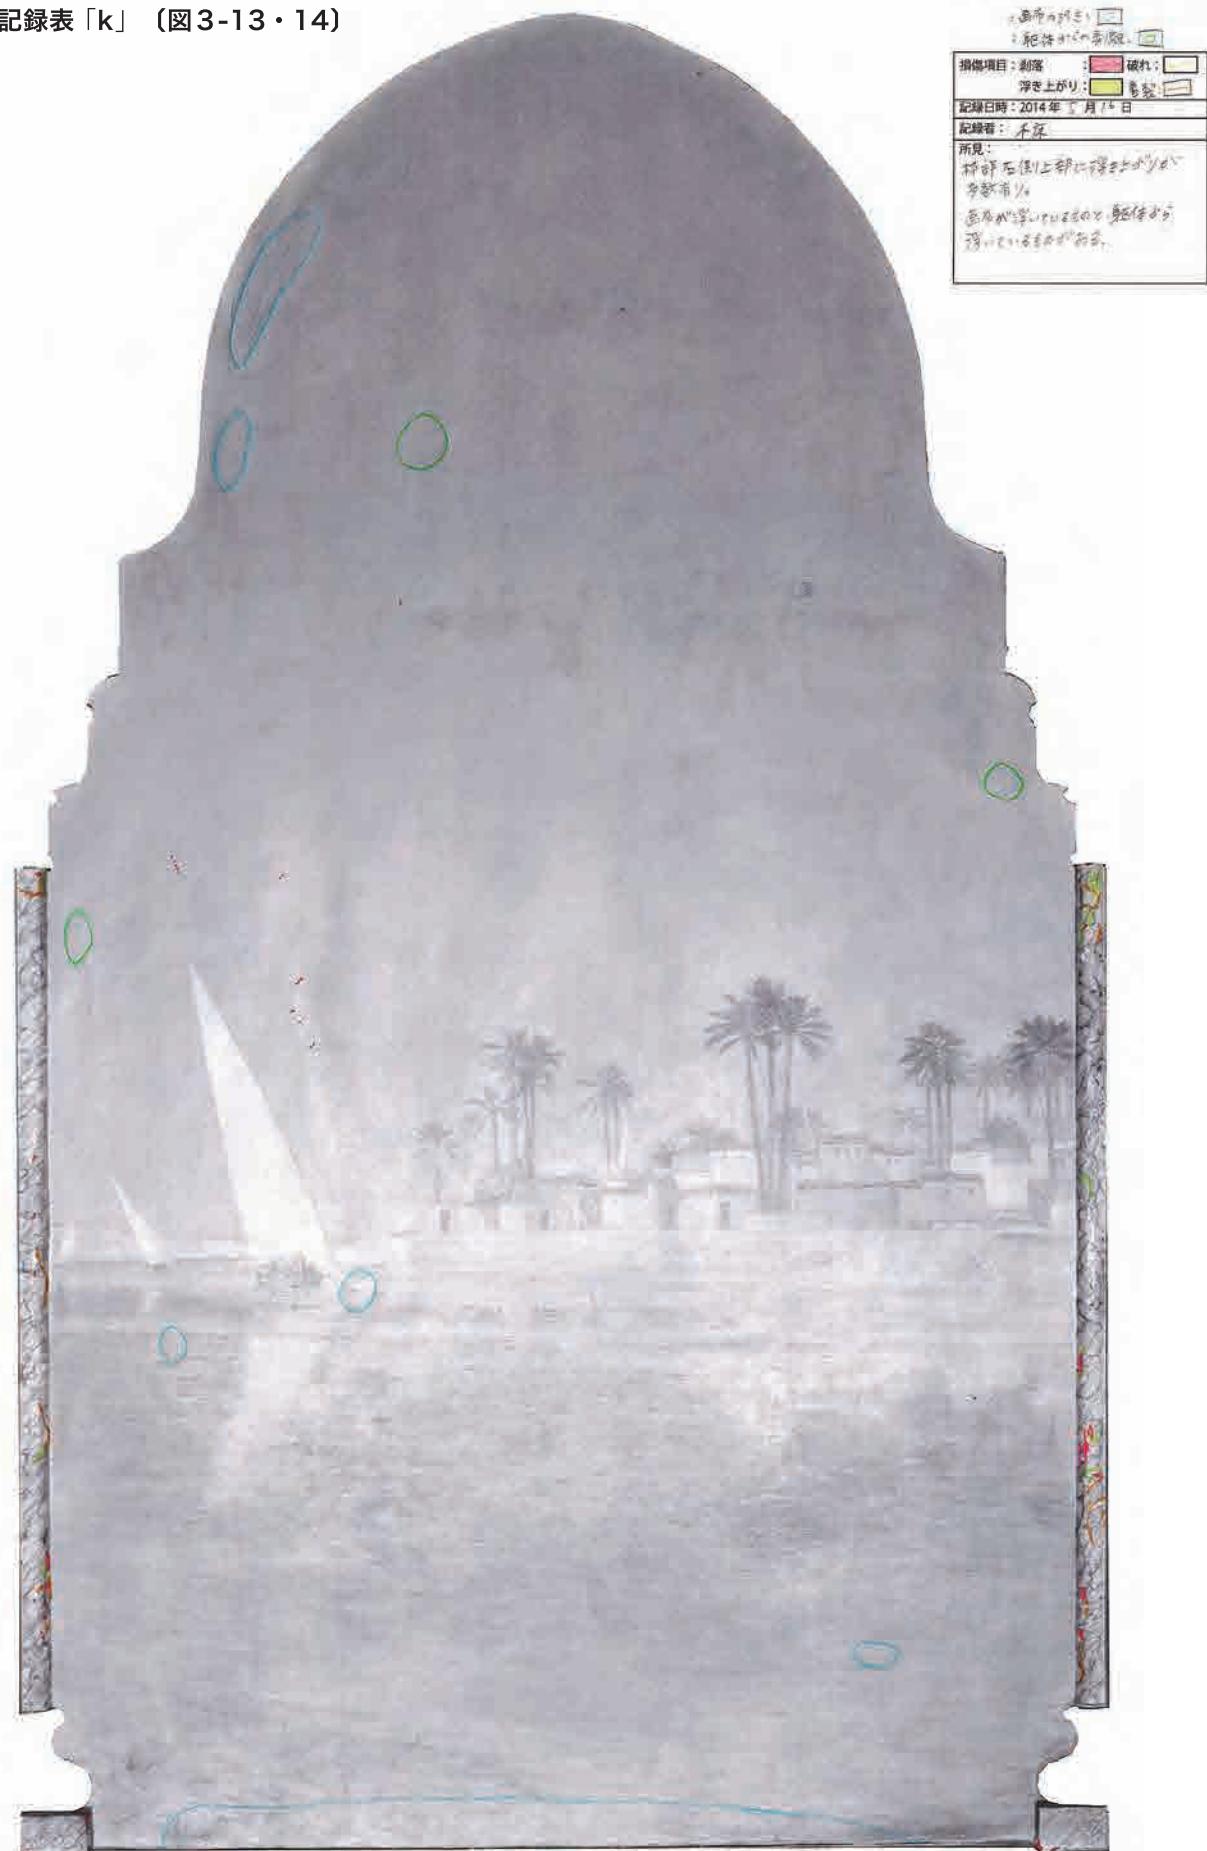
図3-13 ① 剥落・亀裂・破れ、浮き上がり・カンバスの変形（剥離）。記録表には通常光写真を使用した。

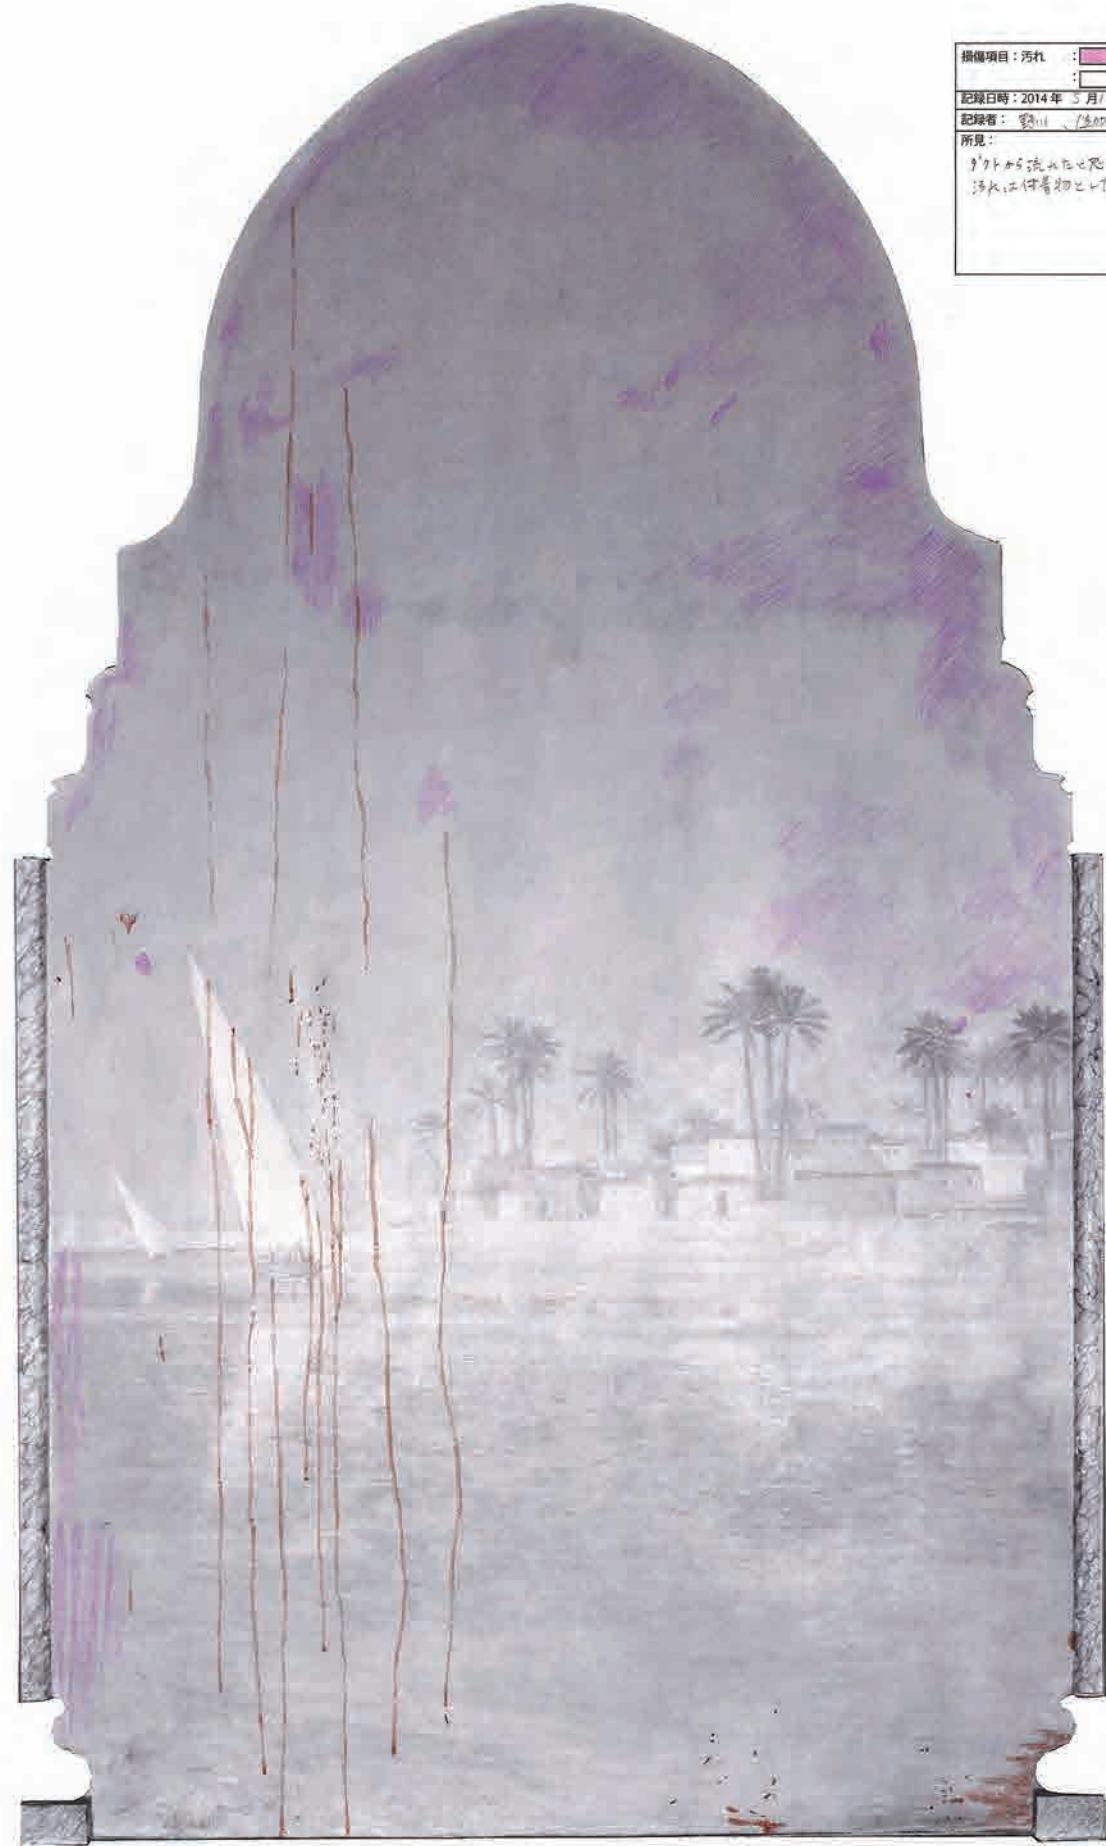
図3-14 ② 汚れ・付着物。記録表には通常光写真を使用した。

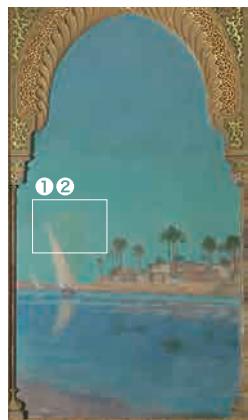
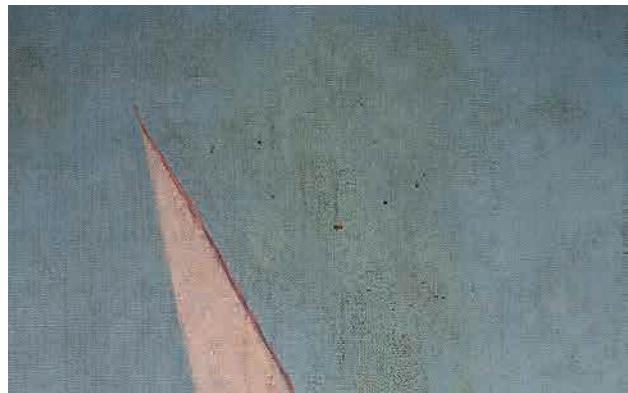
ヨットの部分は制作時に構図が変更されており、書き直しの跡を覆うように旧補彩が広範囲に認められた。旧補彩絵具は一部変質しており、鱗片状に浮き上がっている箇所も認められた〔図3-28・29〕。

図3-28 ① 構図変更部分への旧補彩の変色

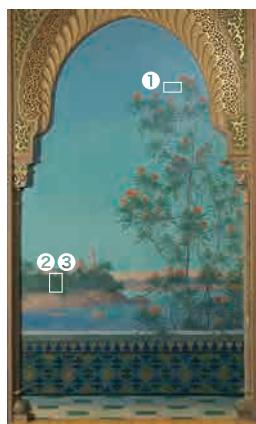
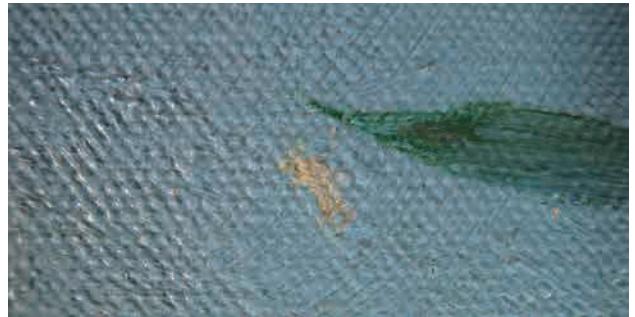
一部のオリジナル絵具層が傷んでおり、脆くなっている色もある。傷んだ絵具層の上に施された旧補彩が変質及び退色している部分も認められた〔図3-32〕。画面左側には縦方向の搔き傷が認められた〔図3-33・34〕。

図3-32 ① 旧補彩の変質

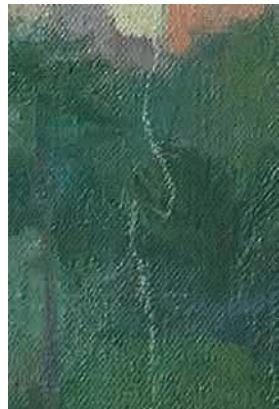
図3-33 ② 擦り傷部分

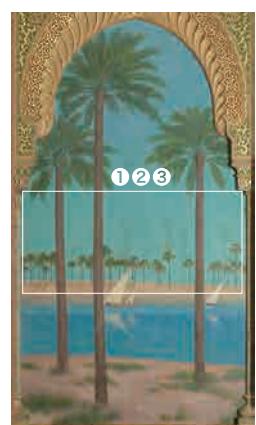
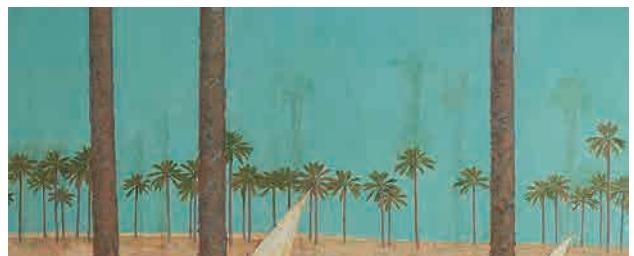
旧補彩が広範囲に施されており、その部分が黄ばんでいる。旧処置時の付加物は茶色く変色し所々垂れ状に付着しており、画面が汚れて見えている〔図3-35〕。画面中央付近にヤシの木の形で複数の旧補彩箇所が認められる〔図3-36・37〕。壁画制作中の書き直しの跡が目立っていたため、昭和の修復時に覆い隠すように補彩を施されたものと推測できる。

図3-35 ① 構図変更部分への旧補彩の変色

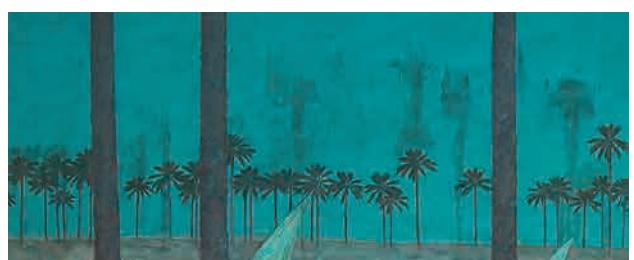
図3-36 ② 同部分 紫外線写真

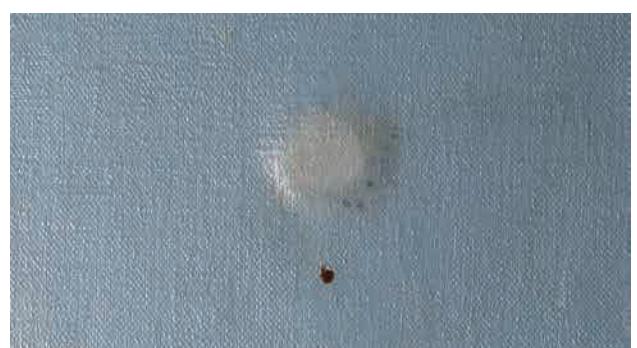
画面上部にカンバスが円形に突出している部分があり、段差が生じている。この円形の突出部分には旧補彩が施されており、旧補彩の退色により白く浮き上がって見えている〔図3-40〕。

図3-40 ① カンバスが円形に突出している部分

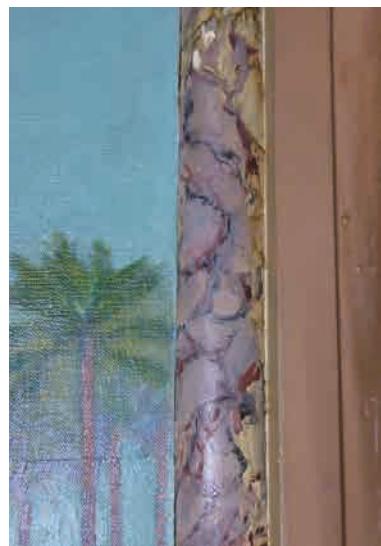
図3-46 「k」右枠部  
色調の合わない旧補彩

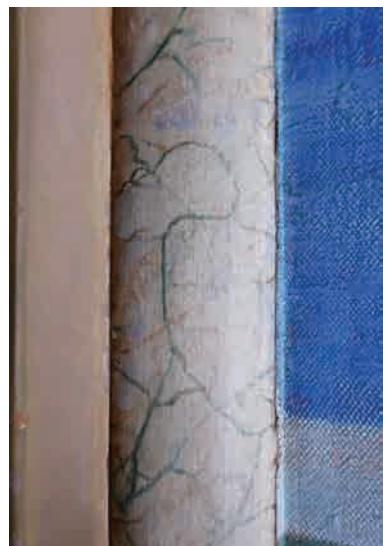
壁画の損傷状態は、設置場所によりそれぞれ異なる。窓付近に設置されている壁画は6点あり、特に東側の窓付近に設置された壁画周囲の枠部には日焼けと思われる退色が見られた。枠部の損傷についてはセッコ技法（乾いた漆喰地にテンペラ技法や油彩技法を用いて描くこと）で厚く彩色されたことや左官仕事（上塗り）の喰い付きが弱いことが要因と思われる。当初の損傷部に加筆されただけと思われる部分に類例が認められる〔図3-3〕。彩色層表面には経年による塵埃の付着のみでなく、紫煙などが付着しており全体的に汚れた印象であった。また、壁画上下の壁面に空調の吸排気口が設置されている壁画が4点あり、他の壁画と比べて垂れ状の汚れの付着が目立っていたことから、上方に設置されている吸排気口からの空気の流れによる影響を受けていることが推測される。

図3-47 「d」左枠部  
日焼けの影響と推測される退色

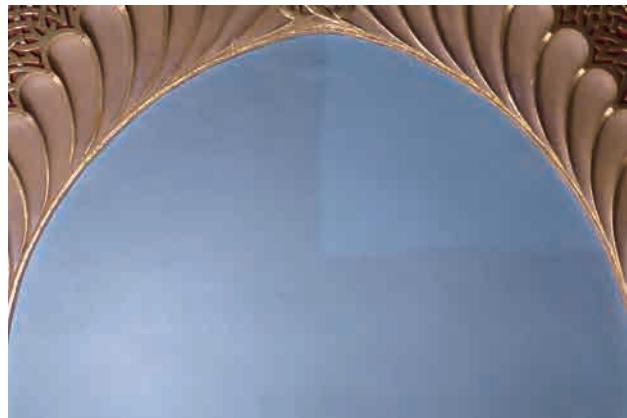
図3-50 水性洗浄中の画面

水性洗浄を行うと画面の色調が明るくなつた〔図3-50〕。水性洗浄は15点全ての壁画の画面全体に行ひ、旧補彩の変色などが見られない画面に対してはこの水性洗浄のみで画面洗浄作業を終えた〔図3-51・52〕。

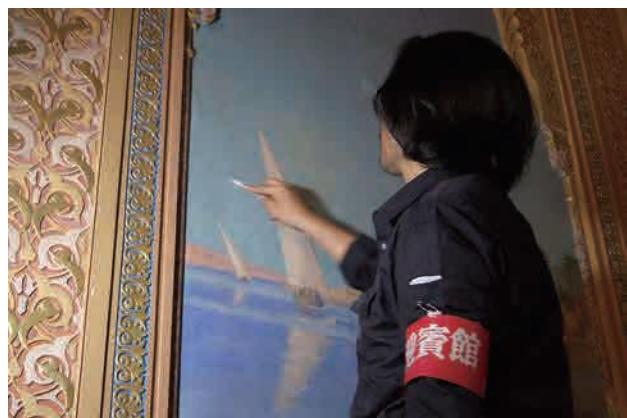
図3-51 画面洗浄作業の様子

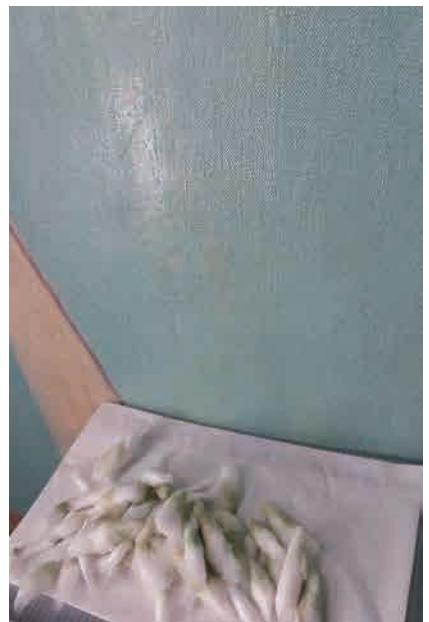
壁画には所々に旧補彩が認められ、旧補彩に使用された界面活性剤（Fiel）の変色により部分的に黄ばんでいた。特に壁画「k」「i」には、制作時の構図変更による描き直しの跡を覆う様に広範囲に旧補彩が見られるとともに、光沢調整のために旧ワニスも多く塗布されていた。そのため旧補彩及び旧ワニスの黄化変色が目立っていた。この黄ばみにより違和感のある部分には、溶剤を用いた洗浄を行った〔図3-53・54〕。

図3-53 溶剤を用いた洗浄の様子

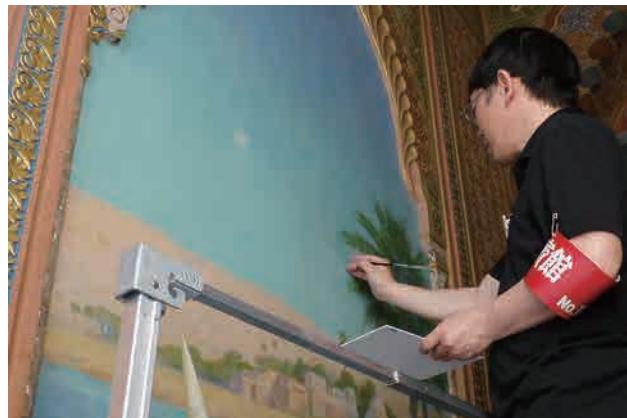
図3-57 補彩作業の様子

補彩工程では、壁画の旧補彩部分などに違和感の生じている箇所や損傷箇所に補彩を行うことで、壁画を違和感無く鑑賞できる状態に近付けることを目的として作業を行った〔図3-57〕。

壁画は42号室の天井絵画とは異なり、画面絵具層の剥落が殆どなかったため、画面への充填整形は行わず補彩のみを行うこととした。補彩内容は、旧補彩部分や制作時の構図変更の描き直しにより色調に違和感が生じている箇所や、オリジナル絵具層の頭の擦れや細かい点状の剥落などの小さな損傷箇所への補彩であった。

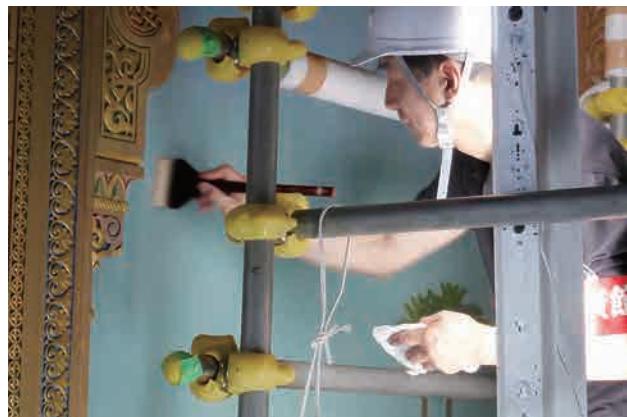
図3-58 保護ワニス塗布の様子

補彩後、壁画全体に保護ワニスを塗布した。旧ワニス層を除去していないため、今回は光沢調整のために旧ワニス層の上に保護ワニスを薄く刷り込むように塗布した〔図3-58〕。

11号室の修復作業は42号室の修復作業期間以前に行っており、生産中止となったルフラン社製のClear Matt Picture Varnishを使用することができた。このワニスは45号室及び41号室の修復に使用されており、マットな質感で均一に塗布可能な扱いやすいワニスだったので、前例を踏襲し選択した。

ワニスの垂れを防ぐため、ワニスは希釀せず原液を使用し、塗布したワニスの量は約450mlだった。ワニス塗布には、豚毛の刷毛を使用した。また保護ワニス塗布の完了後、専門部会にて最終的な仕上がりを確認した〔図3-59〕。

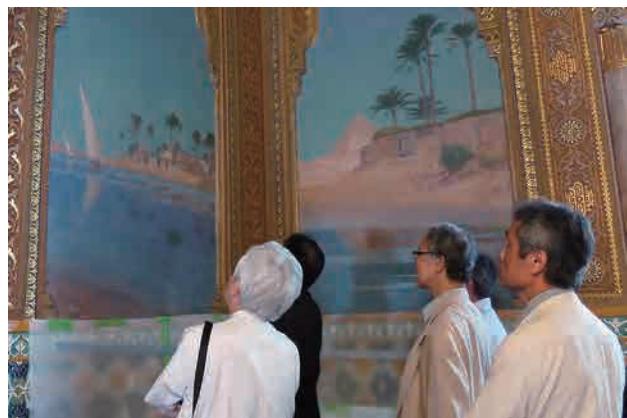
図3-59 専門部会委員による現地確認（平成26年7月28日）
