迎賓館天井絵画修復（1 1）業務報告書 概要版  
（4 5号室）

内閣府迎賓館

平成2 5年1月

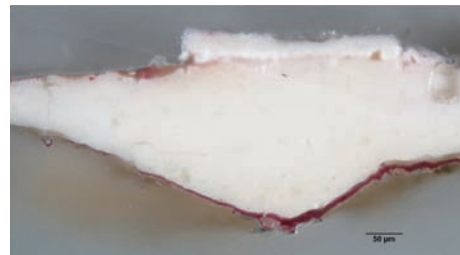
試料片 7  
染色試験後  
試料片 6 と同様な結  
果を示す。  
最下層に膠水を塗布  
した絶縁層の呈色が  
顕著に観察できる。

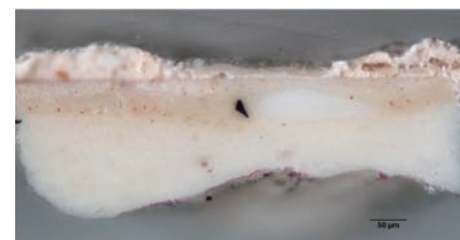
同上染色試験後  
全体に呈色は顕著で  
はないが、膠水を塗布  
した層が厚みが薄く観  
察できる。  
研磨面を通して地塗層  
裏面にも付着した塵か  
汚れが観察できる。

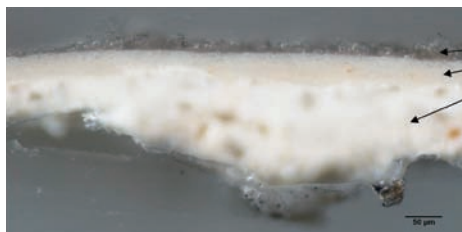
**試料片 10**  
旧ワニス層  
旧充填剤は水性のため、水性研磨で削られている。  
剥落部分に直接充填された例

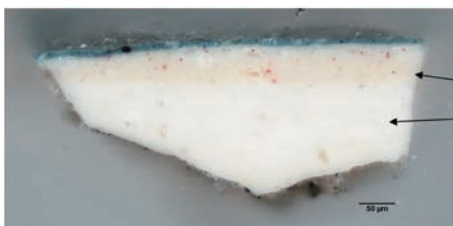
**試料片 3**  
彩色は比較的厚みが薄い。同様に背景を構成する。  
絵画層と地塗層が観察できる。

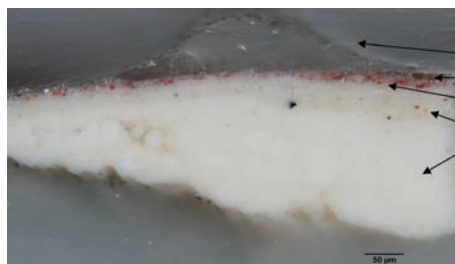
**試料片 9-1**  
昭和の修復の旧ワニス層が浮き上がった部分  
油脂分の多い部分  
絵具層でパーミリオンとウルトラマリンの混合  
背景を構成する絵具層と地塗層

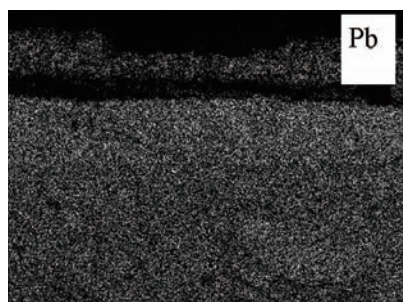
主成分元素の特性X線像 上図青枠内画面に相当する。

旧補彩は鉛と亜鉛が主成分 旧充填剤はチタン、ケイ素、アルミニウム、カルシウムが分布、  
Alは旧ワニス層にも点在する。オリジナル絵具層、地塗層はPbが主成分

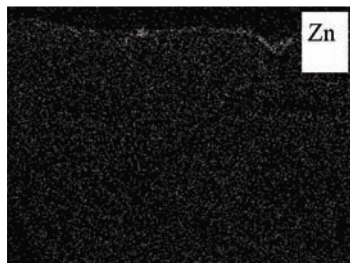
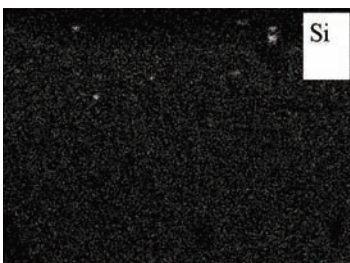
主成分元素の特性 X 線像 上図青枠内画面に相当する。

Zn、Ba が左上部に分布してリトボン白が油脂分の多い層の上にも存在することを示す。Ca も同様に分布しており、旧充填剤の成分も一緒に合わさり、混然一体となっている。Al、Si は主に旧ワニス層に点在する。

絵具層、地塗層共に Pb が主成分で他の成分はあまり顕著な分布を示さないが、Hg はパーミリオンの主成分であるため、絵具層で比較的多く分布していることが観察できる。

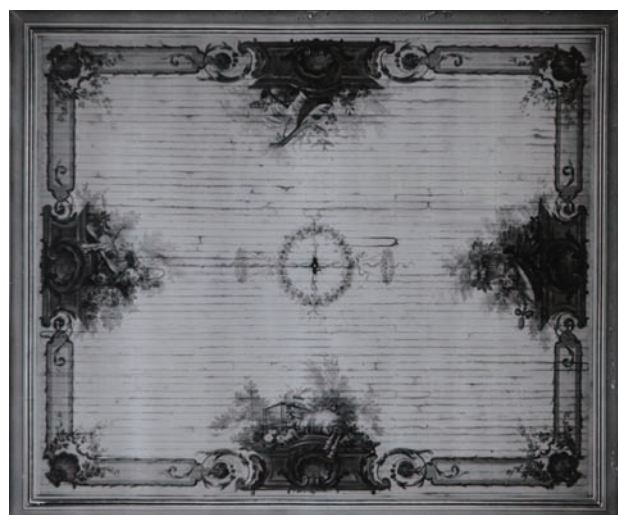
昭和の修復記録を確認したところ、天井絵画の修復前は、木摺構造の影響などで、絵具の亀裂や浮き上がりなどの損傷が相当激しい。さらに塵埃などを吸着し損傷部分が黒ずみ、著しく印象を損ねていた。昭和の修復前記録写真と比較すると、木摺の継ぎ目に沿った損傷に、よく似た点が見られる〔図1・2〕。

図2 天井絵画全図 昭和改修時（記録写真資料より）：修復前

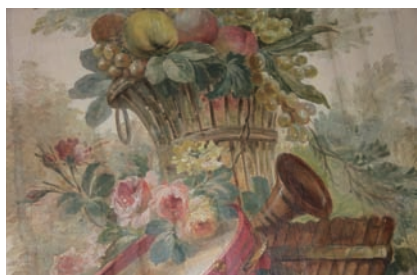
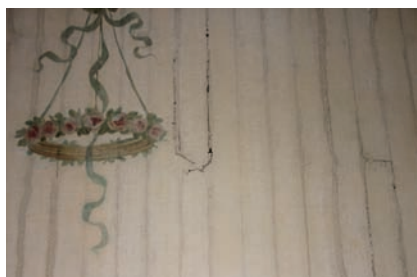
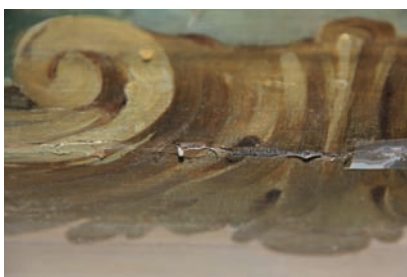
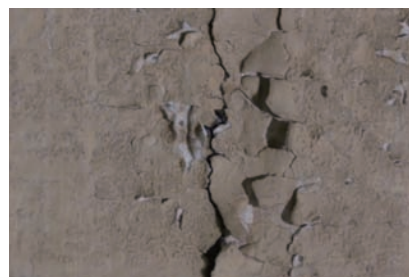
図3～8 絵具層の各部分

しかし、意匠部分にはオリジナルの絵具層が多く残されていた。装飾画として天井部に取り付けられることが前提で制作されているためか、表現として部分的にぼつりとしたマチエールはあるものの、オリジナルの絵具層は一樣に薄塗りで、固着状態は良好であった。

全面に、木摺板隙間に沿って亀裂が発生し、さらに亀裂には微細な塵埃が付着し黒いしみ状を呈している。また、その亀裂部分から浮き上がりが生じ、剥落してしまうような危険な部分も何箇所も見られる。木摺の影響を受けていない部分の固着は良好であり、油絵制作の技術の高さが窺えた。

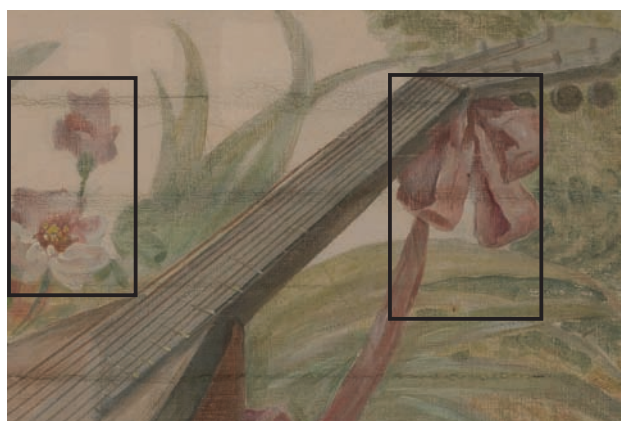
背景の明るいクリーム色部分には、やや反応は鈍いが、木摺隙間に薄い線状の痕跡が確認された。縁周りは背景の明るいクリーム色の反応と比べると、濃く反応している。さらに意匠部分は黒く明確に反応している部分が多い。つまり縁周り、背景の明るいクリーム色、意匠部分のそれぞれの旧補彩は、意図と方法、また材料が異なるのではないかと考えられた〔図19～21〕。この違いは、補彩形式からも言える。背景のクリーム色や縁周りの黄緑色の旧補彩はべた塗りであり、意匠部分はハッチング

形式の線描による補彩である〔図22〕。

図22 旧補彩

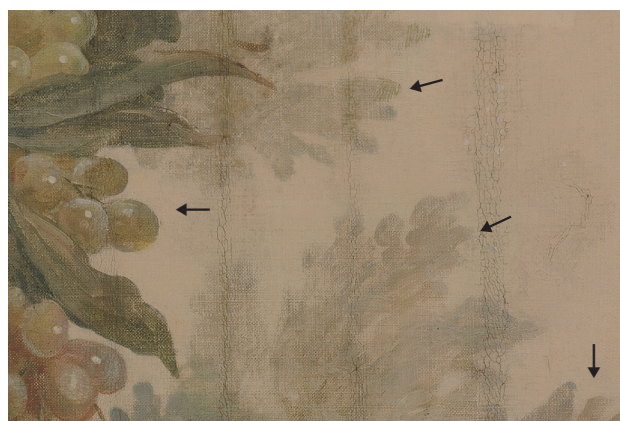
背景の明るいクリーム色は、意匠部分の縁に重なるように塗られている。通常このような装飾絵画を描く際、背景から描いていく方が描きやすいと考える。しかし、この天井絵画の場合、まったく逆の手法で描かれている。座談会において、木摺隙間だけでなく、背景のクリーム色や縁周りの黄緑色は全面的に塗ったものであることが判明した〔図23〕。

図23 旧補彩

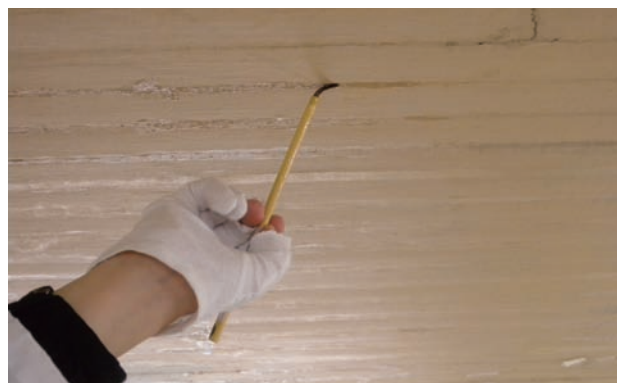
図3 接着作業：膠水を筆で差し入れる

昭和の修復時にレジンワックスが使用されていたため、合成樹脂の使用も想定していたが、膠での接着が効率よく効果を上げることが分かり、予定通り作業を進行した。接着方法は、濃度を調整した膠水を損傷部分に差し入れ、温度調節した電気鋺と、緩衝材としてシリコンシートやマイラーシートを使い、絵具層の状態を確認しながら接着した。

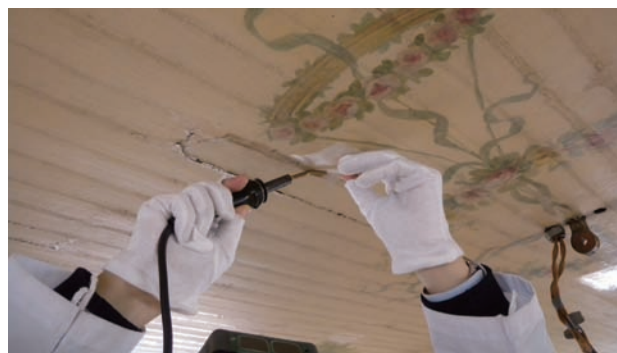
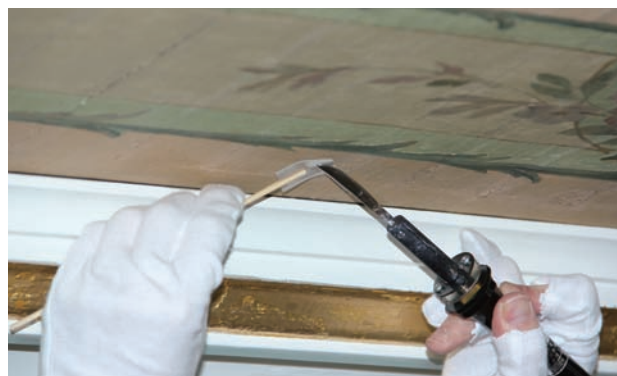
図4・5 接着作業：電気鋺で絵具層を接着

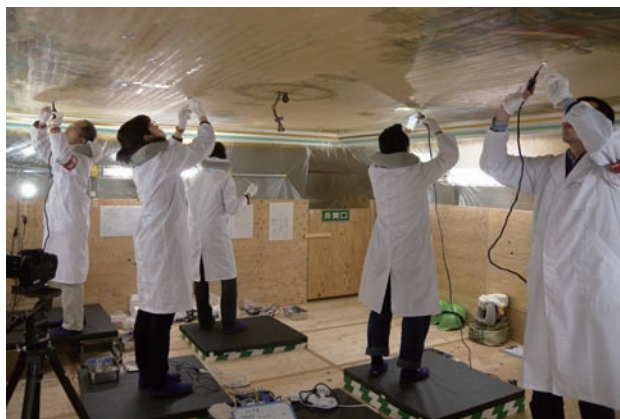
図1 接着作業：膠水と電気鋺で絵具層の浮き上がりを接着

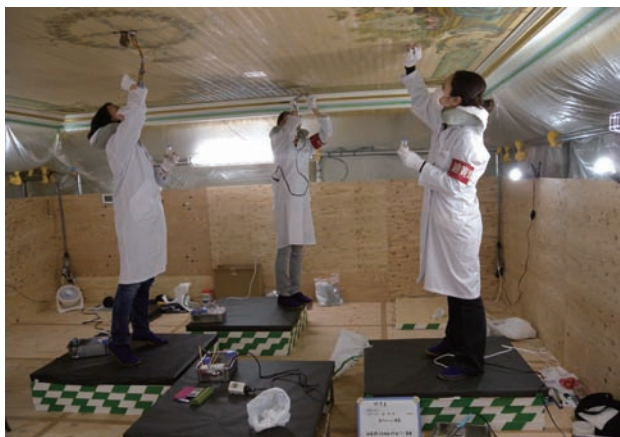
図2 接着作業：膠水と電気鋺で絵具層の浮き上がりを接着

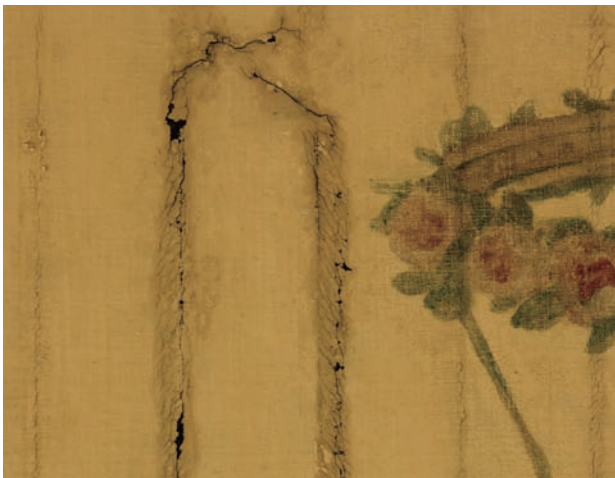
**接着後** 接着した周辺が汚れて見えているのは、膠水により汚れが浮いてきたため〔図8〕。

図8 接着過程：接着後

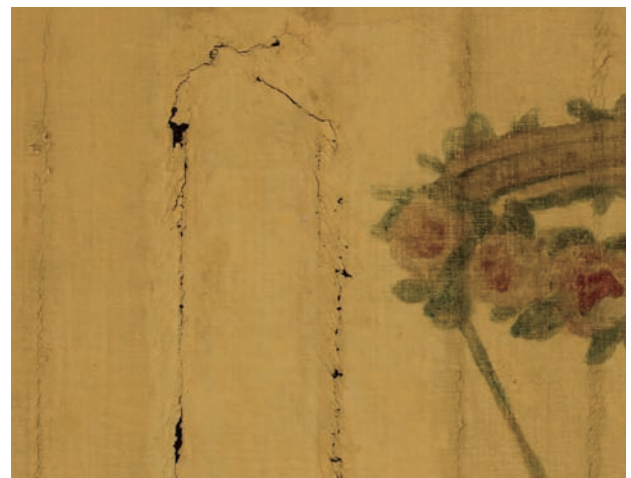
**膠分洗浄後** 四角く明るく見えている部分が、表に残った余分な膠分を精製水で洗浄した部分〔図9〕。

図9 接着過程：膠分洗浄後

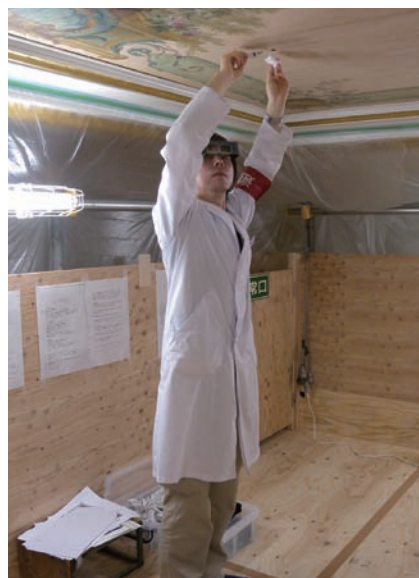
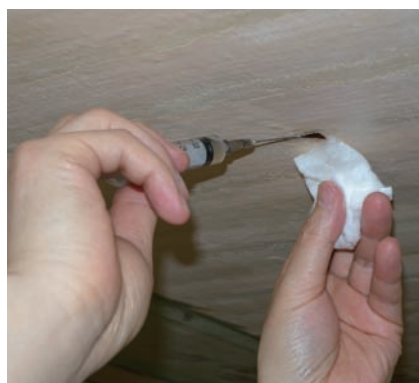
図14・15 ウサギ膠水を注射器で注入後、電気鋺を使い接着

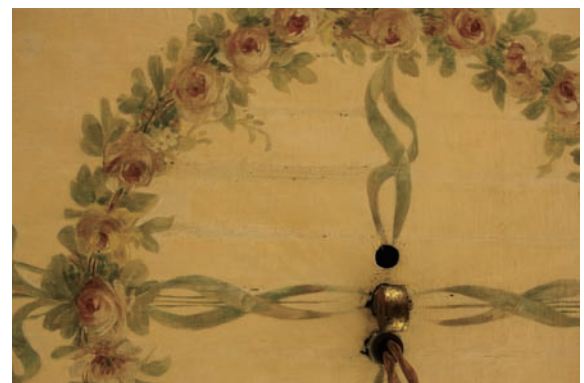
図 15・16 旧充填剤洗浄後と部分

汚れ洗浄時に精製水に反応し汚れと共に洗浄除去された旧充填剤と旧補彩部分の下からは、オリジナル絵具（背景部分）が現れてきた〔図 15・16〕。

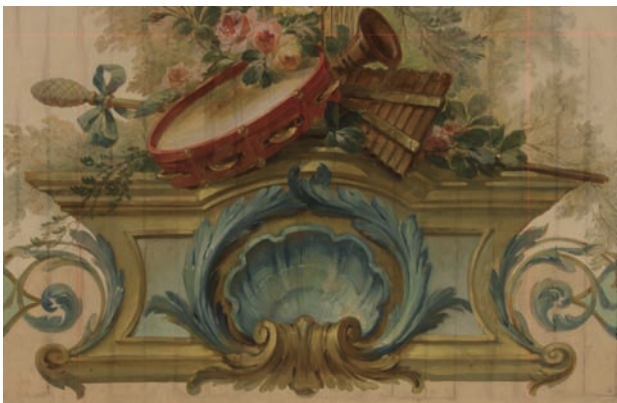
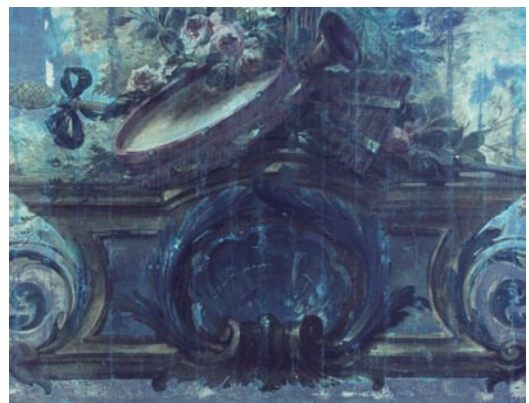
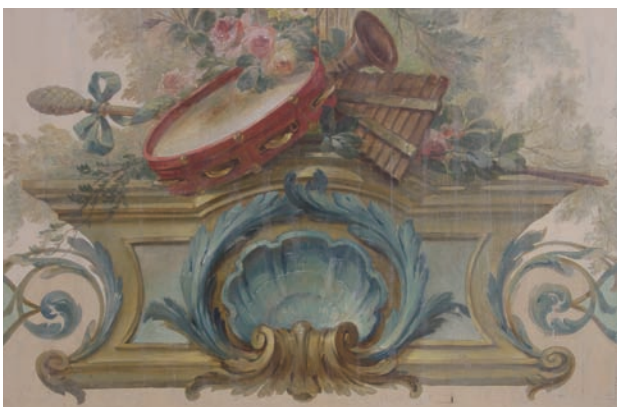
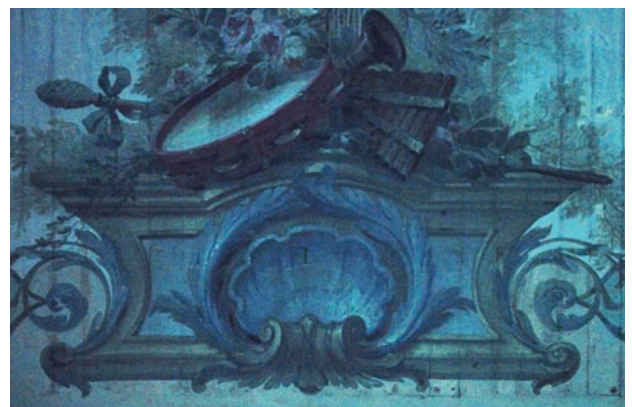
図 17

洗浄前の紫外線蛍光画像からは、筋状に木摺の損傷が確認できるが、背景のクリーム色部分は全面的に油絵具で補彩されていたため、どこまでが旧補彩や旧充填剤なのか判断が難しかった（図 17～20 の「洗浄後紫外線蛍光画像」参照）。

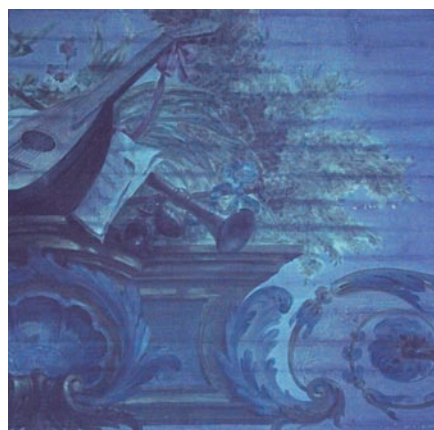
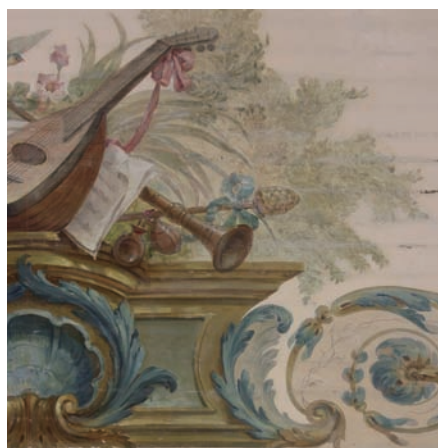
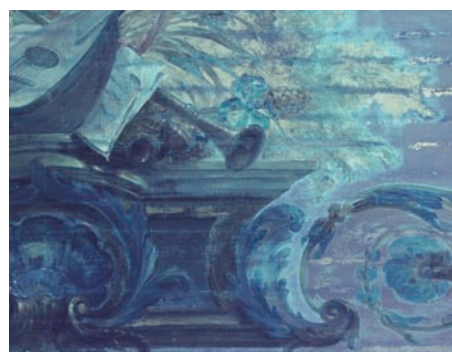
図 20

洗浄前

紫外線蛍光画像

洗浄後

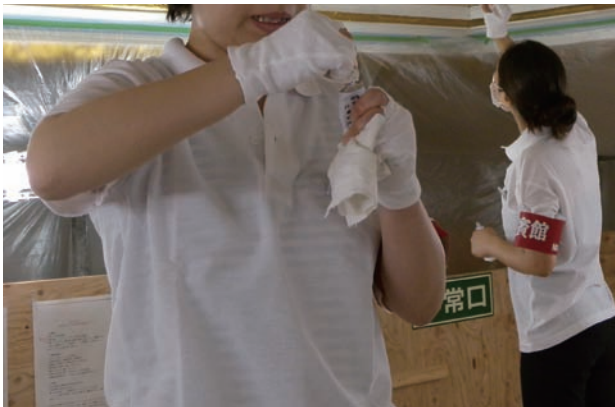
図1・2 充填整形作業：チューブから充填剤をフィルム状のへらで取り、直接損傷部に充填

木拵間の損傷部分（旧補彩が洗浄された部分とオリジナル絵具が剥落していた部分）に、チューブから充填剤をフィルム状のへらで取り、直接損傷部分に充填した。剥落部分だけでなく、画面側からの空気の流れを充填剤が入ることで少しでも止めるため、コーティングの意味で亀裂にも充填した。充填後、余分な充填剤をミネラルスピリットで洗浄した。

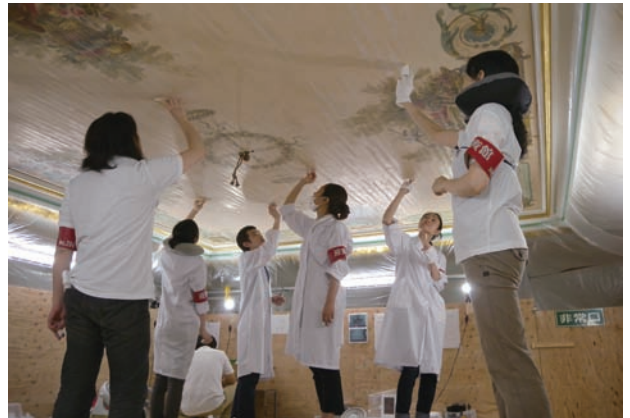
図3 充填整形作業：木拵間の隙間の損傷部に充填剤を充填

絵具の剥落部分、洗浄時に精製水の水分に反応し旧充填剤が除去されオリジナル絵具が現れ、旧補彩と旧充填剤を残した箇所に段差が生じた部分に充填した。今回使用した充填剤は、柔軟性があり、亀裂や黄化などの劣化の心配が少ないものを使用し、木拵板が環境の影響で伸縮することを想定して、厚くなりすぎぬように充填した。
